Ursachen und Vermeidung von Frost- und Frost-Tausalz-Schäden

Witterungswiderstand von Betonen; Teil 2

Karl-Uwe Voß, Neuwied

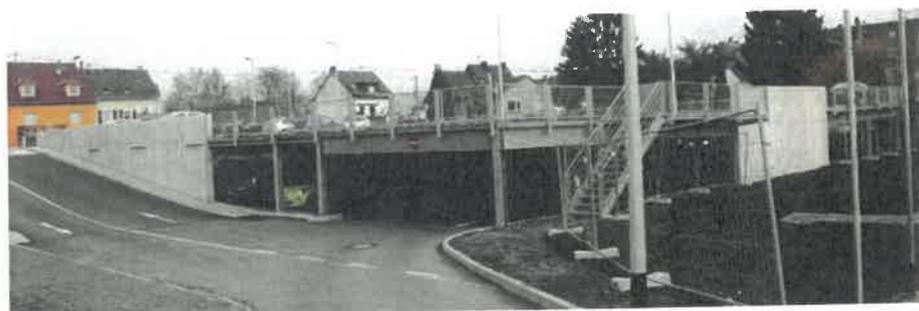
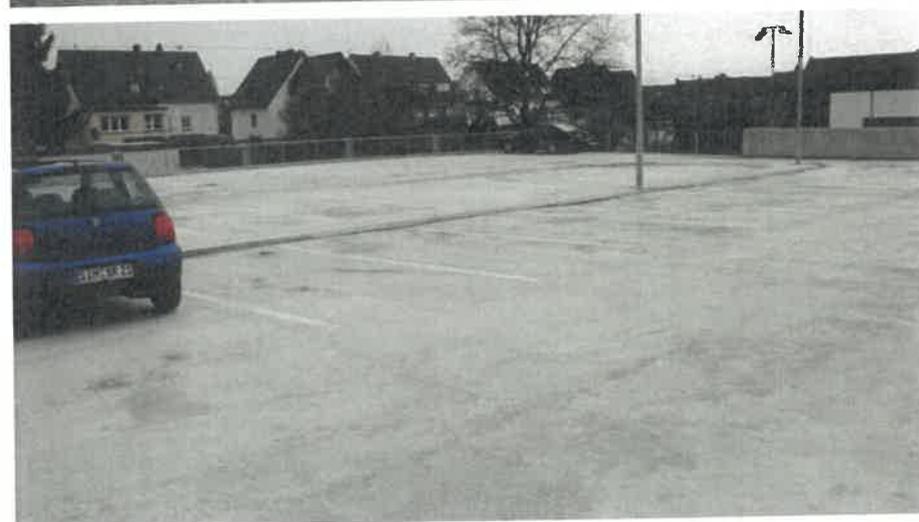
Bei dem in Bild 17 abgebildeten Schadensfall wurde ein Beton der Festigkeitsklasse C45/55 für die Expositionsklassen XC4, XD3, XF2 bestellt und geliefert. Eine konkretere Ausschreibung der im beschriebenen Fall des Freidecks eines Parkhauses erforderlichen Expositionsklasse (XF4) erfolgte trotz des notwendigen Frost-Tausalz-Widerstands des Betons nicht, weshalb erwartungsgemäß bereits nach dem ersten Winter deutliche Zementsteinabwitterungen in der Betonoberfläche auftraten. Das ist nur ein Beispiel für einen Planungsfehler (nicht konkret ausgeschriebene Expositionsklasse XF4) und eine gedankenlose Bestellung des Betons (XF2 anstelle von XF4) durch das so genannte Fachunternehmen.

Bild 17: Frost-Tausalz-Schäden aufgrund falscher Betonbestellung

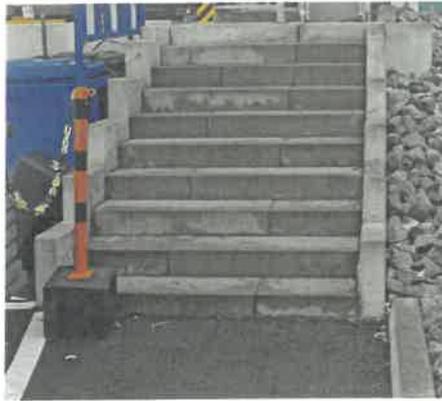
An dieser Stelle sei darauf hingewiesen, dass dies nicht nur für befahrene Flächen gilt. Gerade fußläufig begangene Treppen-anlagen im Außenbereich zeigen häufig ver-gleichbare Schäden, da diese Treppen zur Sicherstellung der Begehbarkeit im Winter durch Anwendung von Tausalzen eisfrei gehalten werden. Im Ergebnis werden die als seitliche Begrenzung eingesetzten Mauer-scheiben Streusalzen ausgesetzt, so dass auch hier nicht selten Frost-Tausalz-Schäden resultieren (Bild 19). Auch bei solchen Treppenanlagen sind demnach Mauer-scheiben mit einem hohen Frost-Tausalz-Wider-stand (XF4) zu verwenden.

Bild 19: Frost-Tausalz-bedingte Abwitterungen an den vertikalen Wandflächen der Mauer-scheiben einer Treppenanlage

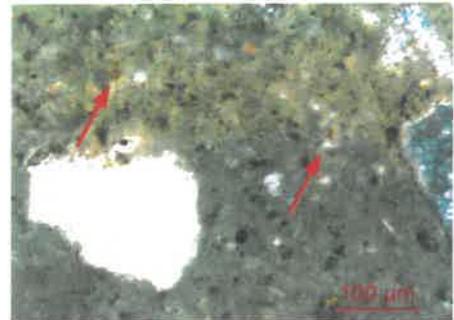
Bild 20: Erhöhte Restklinkergehalte des Betons in der Betonoberfläche

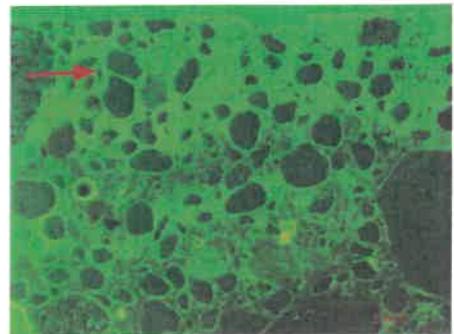
Bild 21: Erhöhte Porosität des Betons in der Betonoberfläche

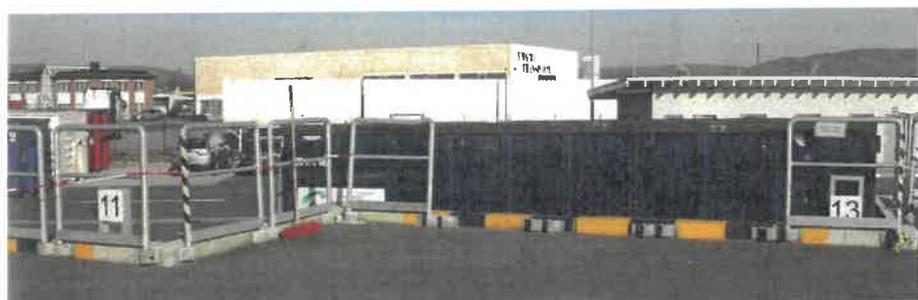
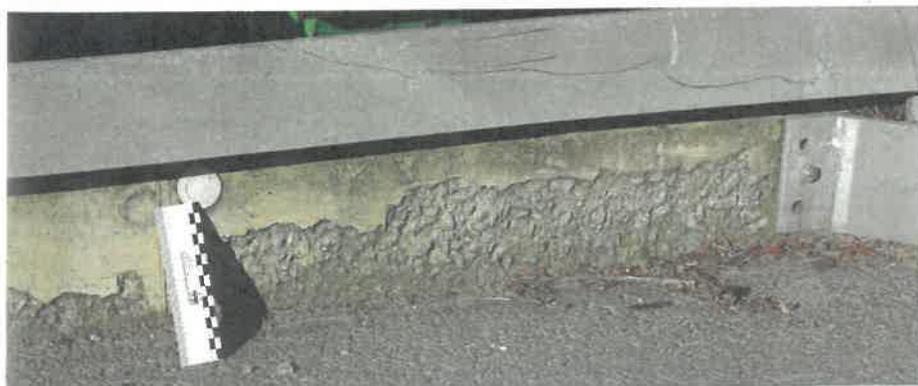
Ähnlich verhält es sich bei dem in Bild 18 gezeigten Beispiel, bei dem Mauer-scheiben als Abgrenzung eines Fahrbahnbelags zur Anwendung kamen. Auch hier war planungsgemäß davon auszugehen, dass die Fahrbahn und damit auch der obere Bereich der Stützwinkel mit Tausalzen beaufschlagt wird. Bereits nach dem ersten Winter zeigten sich im Bereich der Wandkrone deutliche Zementsteinabwitterungen. Gemäß den übergebenen Unterlagen war ein Beton C25/30, XC4 zur Herstellung der Mauer-scheiben ausgeschrieben und ein Beton der C25/30, XC4, XF1, XA1 verwendet worden. Aufgrund der hohen Wassersättigung des Betons in diesem Bereich und der zusätz-lichen Tausalzbeanspruchung durch Spritz-wasser hätte aber stattdessen ein Beton der Expositions-kategorie XF4 zur Anwendung kommen müssen. So waren die Schäden eine logische Folge der fehlerhaften Planung und Betonbestellung.

Bild 18: Frost-Tausalz-bedingte Abwitterungen an den vertikalen Wandflächen der Mauer-scheiben, die neben einer Fahrbahnfläche verbaut wurden

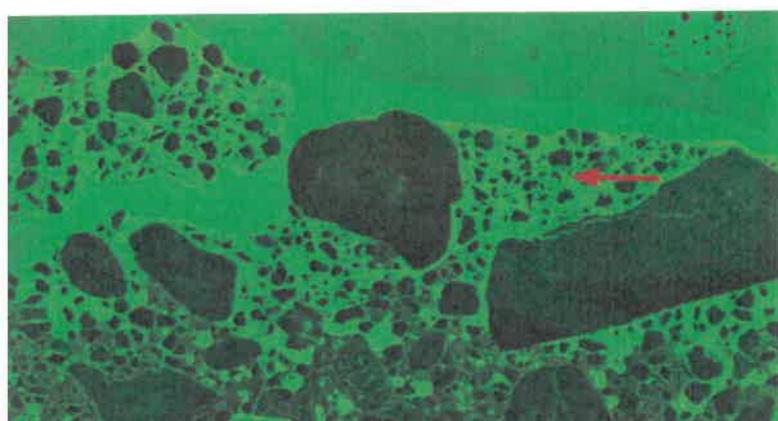
Ein auf die Betonrandzone beschränkter, erhöhter w/z-Wert ist häufig auf ein starkes Bluten des Betons, auf die Betonein-bringung bei Regen oder auf das Einarbei-ten von Fremdwasser in die Betonoberfläche (z.B. im Rahmen des Glättens) zurückzuführen.

Bild 22: Erhöhung des w/z-Werts in der Betonoberfläche

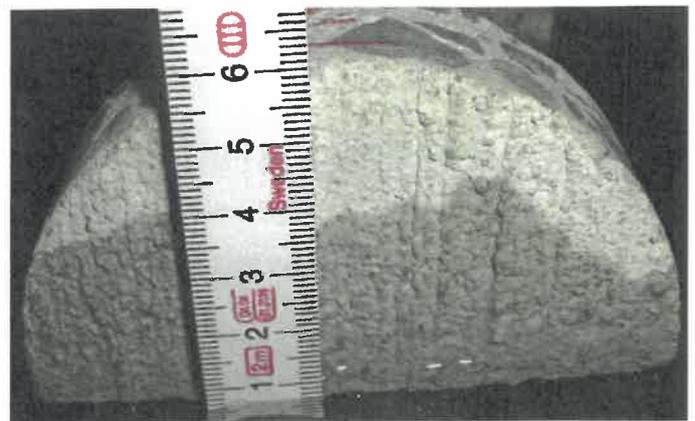
Aufgrund der hohen Porosität des Betons in der Betonrandzone saugt die Betonoberfläche in der Folge verstärkt Wasser auf (Bild 23), was die Gefahr für Frost- und Frost-Tausalz-Schäden deutlich erhöht.

Bild 23: Große kapillare Saugfähigkeit der Betonoberfläche

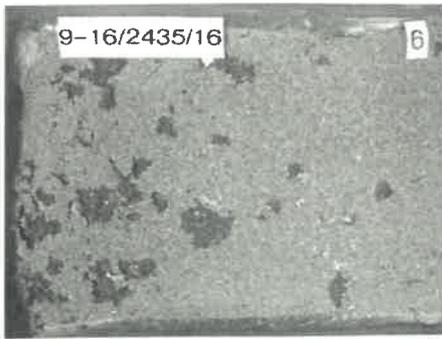
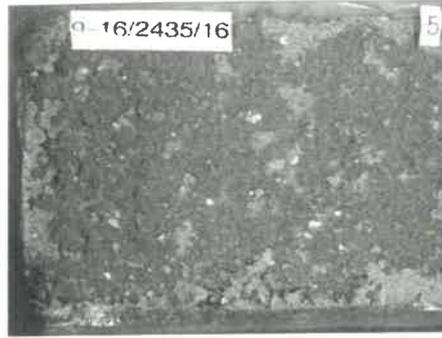
Bild 24: Betone mit einer Abwitterungsrate von 150 g/m² (links) bzw. 1 430 g/m² (rechts) im Rahmen des Slab-Tests

Bei einer angenommenen Rohdichte des Betons von 2300 kg/m³ entspricht eine Abwitterungsrate von 1000 g/m² einer flächendeckenden Abwitterung von rd. 0,4 mm. Um diese Anforderungswerte anschaulicher zu machen, zeigt Bild 24 Betonproben mit einer Abwitterungsrate von rd. 150 g/m² (im Bild links) bzw. von 1430 g/m² (im Bild rechts).

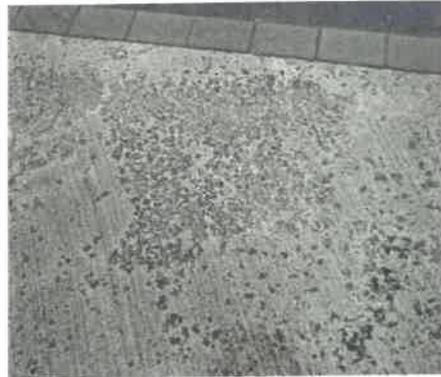
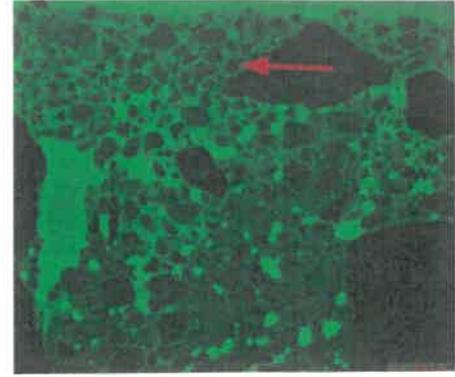
Bild 28: Zementsteinabwitterungen in der Betonoberfläche

Im Rahmen der Bestimmung der Luftporenkennwerte zeigte sich, dass es sich im Sinne der Betonnorm nicht um einen so genannten LP-Beton handelt, da die Anforderungen an die Luftporenkennwerte nicht erfüllt wurden (Tafel 1). Die Anforderungen der Bestellung waren demnach nicht erfüllt.

Trotz der nicht erfüllten Luftporenkennwerte wurde bei den untersuchten Proben aufgrund der hohen Betonfestigkeit aber im Rahmen des CDF-Tests „nur“ eine mittlere Abwitterungsrate von etwas über 400 g/m² vorgefunden (Bild 29), sodass der Beton im Sinne des BAW-Merkblatts [7] einen ausreichenden Witterungswiderstand aufwies.

Im Ergebnis war somit festzustellen, dass der Beton zwar die Anforderungen an die bestellte Expositionsklasse XF4 nicht erfüllte, er unterhalb der Betonoberfläche (in einer Tiefe von rd. 1 cm) aber einen aus-

reichenden Frost-Tausalz-Widerstand im Sinne des BAW-Merkblatts [7] aufwies. Aus technischer Sicht hätte in diesem Fall demnach die nachfolgende Sanierung umgesetzt werden können:

Strahlen oder Fräsen und Kreuzkugelstrahlen der geschädigten Betonoberfläche bis zum gesunden (witterungswiderstandsfähigen) Beton.

Da der Beton in der Untersuchungstiefe nachweislich einen ausreichenden Witterungswiderstand (CDF-Test) aufwies, wären hier aus technischer Sicht keine weitergehenden Maßnahmen erforderlich. Als zusätzliche Maßnahme könnte die Betonoberfläche aber zusätzlich mit einer Silikatisierung oder einer Hydrophobierung versehen werden, die den Wasserzutritt in den oberflächennahen Beton nochmals reduziert.

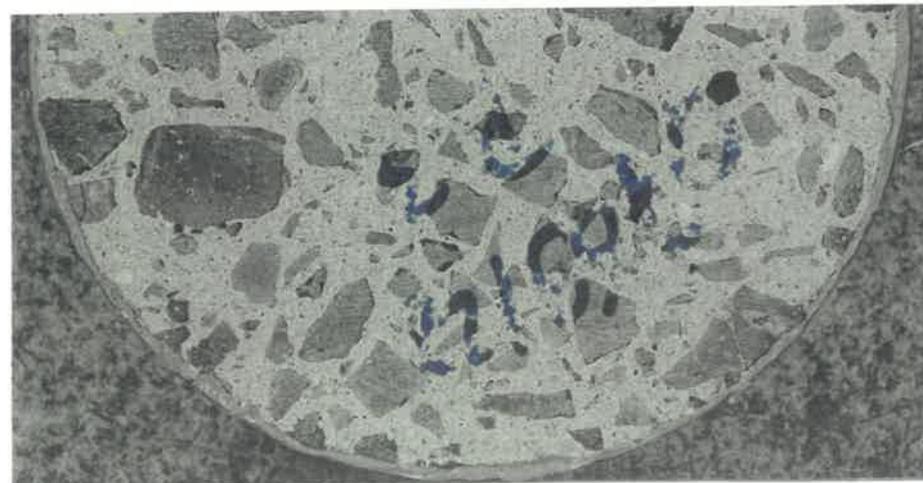
Bild 29: Prüfkörper nach der Durchführung des CDF-Tests

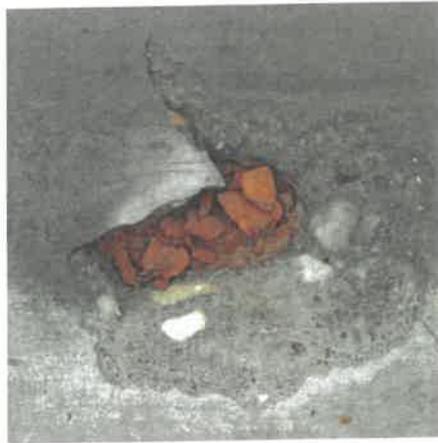
Bild 30: Zementsteinabwitterungen oberhalb einzelner verwitterungsunbeständiger Gesteinskörner

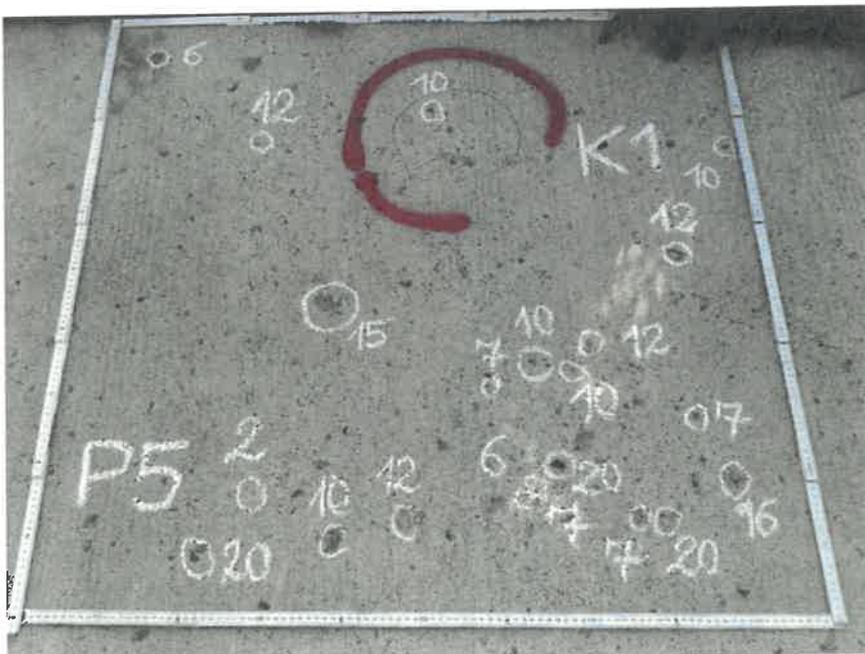
Anmerkung: Aus gutachterlicher Sicht erscheinen die im Merkblatt „Brückenkappen aus Beton“ genannten Richtwerte zu hoch (Bild 31), auch wenn sich die genannten Abwitterungsmengen durchaus aus den Grenzwerten der Gesteinskörnungsnorm ableiten lassen (DIN EN 12 620 in Verbindung mit DIN 1045-2).

Die Bildung einzelner Popouts oberhalb verwitterungsunbeständiger Gesteinskörner ist nicht vollständig vermeidbar. Bei der Bewertung des Witterungswiderstands entsprechender Flächen stellt sich somit die Frage, ob z.B. die Menge der in Bild 31 dargestellten Popouts aus technischer Sicht einen Mangel darstellt oder nicht.

Bild 31: Zementsteinabwitterungen in Form von Popouts

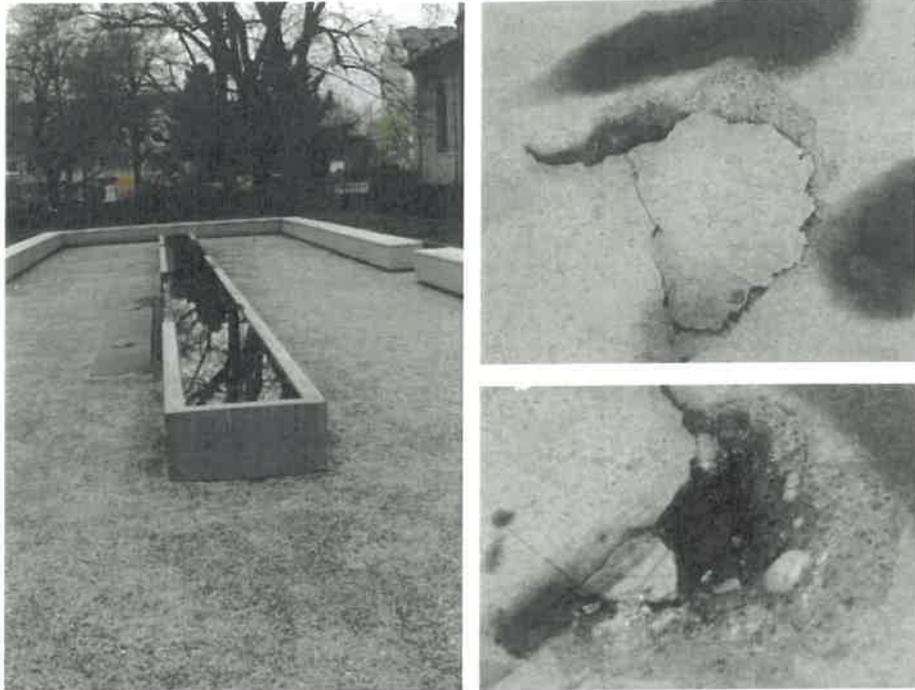
Bild 32: Brunnen aus Sichtbeton mit Zementsteinabwitterungen

Bei dieser Bewertung ist neben der technisch zulässigen Abwitterungsrate insbesondere bei optisch repräsentativen Bauteilen auch die Optik der Bauteile zu berücksichtigen. Gerade aus diesem Grunde stellt die Bewertung von Frost- oder Frost-Tausalz-Schäden bei optisch hochwertigen Bauteilen eine Besonderheit dar, bei der nicht nur allein die Zementsteinabwitterung sondern auch das resultierende optische Erscheinungsbild des Bauteils in die Bewertung der Ergebnisse einfließen muss. Ein Beispiel hierfür stellt das nachfolgende Beispiel eines Brunnen aus Sichtbeton dar (Bild 32), an dessen Optik hohe Anforderungen gestellt wurden.

Die in Bild 32 abgebildeten Zementsteinabwitterungen stellen eine deutliche Beeinträchtigung der optischen Wirkung der Bauteile dar, obwohl der Anteil der Abwitterungen insgesamt sehr gering ist und die normativen Abwitterungsraten bei weitem nicht überschreitet. Dies ist darauf zurück zu führen, dass das oben abgebildete Bauteil nur eine geringe Funktionsbedeutung, dafür aber eine hohe optische Bedeutung besitzt. Aufgrund der signifikanten Beeinträchtigung der Optik des Brunnen stellen die vorgefundenen Zementsteinabwitterungen einen Mangel dar, obwohl die Grenzwerte des technischen Regelwerks an die zulässige Menge an Abwitterungen deutlich unterschritten werden [21].
