B. Sagmeister

Begutachtung von Stahlbetondielen aus Leichtbeton mit haufwerksporigem Gefüge

Consultant opinion about slabs and panels made of reinforced no-fines lightweight concrete

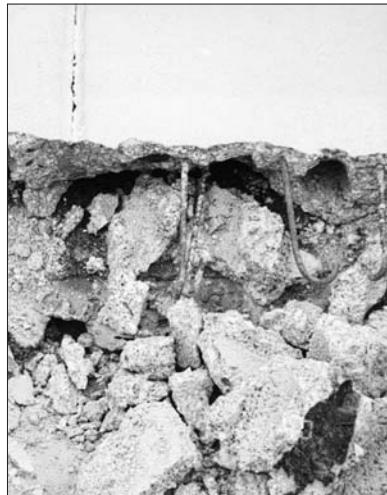
Bild 3. Bewehrungsverankerung durch Haken und Korrosionsschutz durch Zementleimüberzug.

Im Gegensatz zu Konstruktionsbeton nach DIN 1045 bietet der haufwerksporige Beton selbst keinen Schutz der Bewehrung. Durch seine porige Struktur ist er in wenigen Jahren durchkarbonatisiert [7,8]. Aus diesem Grunde werden die Bewehrungsstäbe mit einem Korrosionsschutzüberzug auf Zementbasis geschützt. Dieser Überzug ist sehr effektiv, seine Wirksamkeit hängt aber von der Sorgfalt der handwerklichen Ausführung bei der Fertigung ab. Zur Beurteilung des Zustandes der Bewehrung sind deshalb Platten auszubauen und zu zerlegen. Der Überzug kann sich sowohl auf dem Bewehrungsstab befinden, als auch am Beton haften bleiben. Färbt sich beim Besprühen mit Phenolphthalein der Überzug rot (**Bild 3**), ist der Korrosionsschutz noch gegeben. Auf den Bewehrungsstäben vorhandener Flugrost ohne Narbenbildung ist unkritisch, er kommt noch aus der Zeit der Fertigung.

nem seilunterspanntem Bogen, die Fachwerkanalogie ist nicht zutreffend. Gerade am Haken trifft man die stärksten Korrosionsschäden an, da hier der Stahl durch die Umformung empfindlicher gegen Korrosion ist und der Überzug oft nur unvollständig aufgebracht wurde. Eine Berechnung des Korrosionsfortschrittes und somit der Restlebensdauer des Daches sollte in derartigen Fällen nur durch einen Fachmann erfolgen.

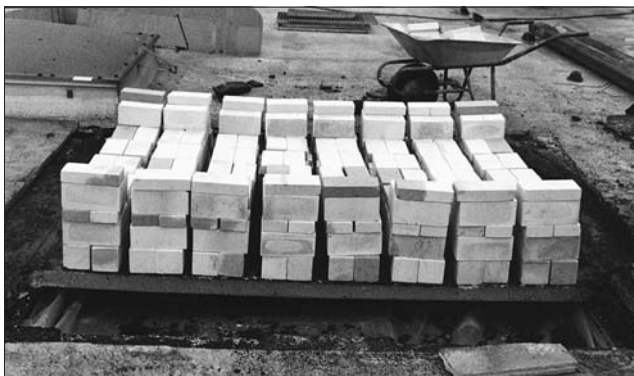
Für Laien überzeugender ist der Traglastversuch vor Ort (**Bild 4**). Er schließt auch eventuelle Besorgnisse wegen Durchbiegung, Kantenpressung oder Auflagertiefe definitiv aus und zeigt überdies deutlich, welche Sicherheiten in den Lastannahmen nach DIN 1055 stecken. Zu beachten ist hierbei, dass unter der geprüften Stelle ein Sicherheitsgerüst (im Bild rötlich gefärbte Bohlen und Folie) aufgebaut werden muss. Die Dielen sind auf der Oberseite freizulegen um Lastverteilungen durch Dämmstoffe und Abdichtungen auszuschließen. Als Belastungskörper werden am besten schwere KS-Steine oder Zementsäcke verwendet, die stichprobenartig gewogen werden. Sie müssen regelmäßig aufgelegt werden und dürfen keine selbstabtragenden Bögen bilden. Günstig ist es, wenn die Sonne scheint. Nicht nur die Halle bleibt trocken, auch das Belastungsgewicht der Steine verändert sich nicht. Bei der Auswertung der Versuche ist zu beachten, dass nicht

Bild 4. Belastungsversuch.

Bei beiden Traglastversuchen müssen die geprüften Dielen gegen neue ausgetauscht werden. Dabei ist zu beachten, dass diese auf Maß gefertigt sein müssen. Ein nachträgliches Kürzen von zu langen Dielen auf der Baustelle ist wegen der Beeinträchtigung der Endverankerung der Bewehrungsstäbe unzulässig.

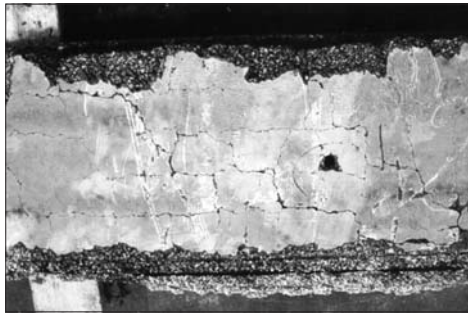
Bild 5. Durch Brandeinwirkung geschädigte Dielen.
Fig. 5. Panel damaged by fire.

Im Falle eines Brandes lässt sich die Resttragfähigkeit von Beton und Bewehrung wie weiter oben beschrieben am einfachsten mit einem Dreipunktbiegezugversuch am ganzen Element bestimmen. Falls schon vor Ort festgestellt werden kann, dass der Beton bröseln und das Betongefüge durch netzartige Risse zerstört ist (**Bild 5**), sollten die Platten großflächig ausgetauscht werden.

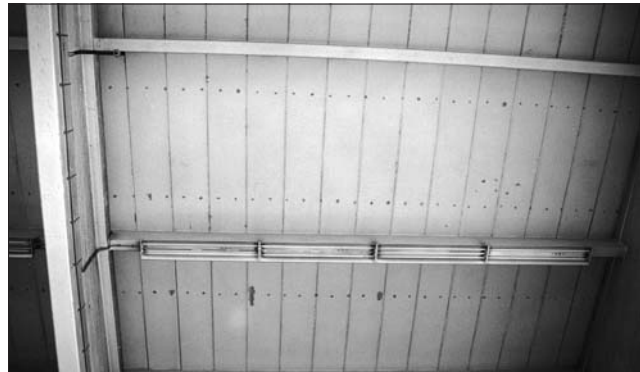
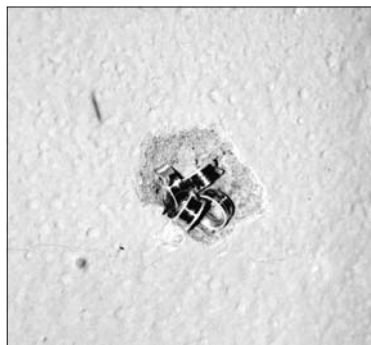
Eine gute Lösung ist das Fixieren mittels nietähnlichen Befestigern (Bild 9). Die Diele wird gänzlich durchbohrt, die Nieten eingesetzt und aufgespreizt (Bild 10). So entsteht eine Durchsteckmontage mit mechanischen Kraftschluss. Beim Bohren ergeben sich Abplatzungen an der Unterseite. Solange dabei keine Bewehrung beschädigt wird, sind diese in Bezug auf die Tragfähigkeit der Platte ohne Bedeutung. Die Zugkraft aus Biegung der Diele wird nicht durch den Beton sondern durch die Bewehrung aufgenommen. Eine lokale Schädigung des Verbundes der Bewehrung ist ebenfalls unkritisch, da die Verankerung durch die Haken am Auflager er-

Bild 9. Befestiger für Dachabdichtung ähnlich einer Niete.
Fig. 9. Fixing of water-proofing membrane similar to rivets.

Bild 10. Detail Befestiger von Bild 9.
Fig. 10. Detail fixing of fig. 9.
