Verfärbung von Steinoberflächen

2 Schadensbeispiele

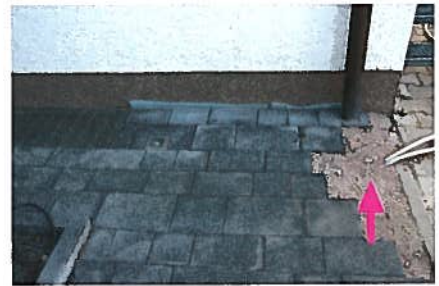
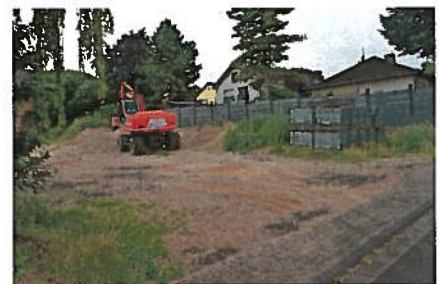
- Auf dem Lagerplatz der Pflastersteine lag eine deutliche Staubeentwicklung zum Zeitpunkt des Ortstermins vor

Abb. 3 a+b: Umgebende Verschmutzungsquellen

(siehe Abb. 3b). Die dort gelagerten Pflastersteine zeigten bereits vor der Verlegung deutliche Verschmutzungen, bei denen es sich i. d. R. nicht um Calciumcarbonate (übliche Ausblühungen) handelte.

- Direkt neben der beanstandeten Flächenbefestigung fanden sich Teilflächen, wo feinkörnige Fremdmaterialien anstanden (siehe Abb. 3a), welche zum Teil auch die umgebenden Flächenbefestigungen verschmutzt hatten.

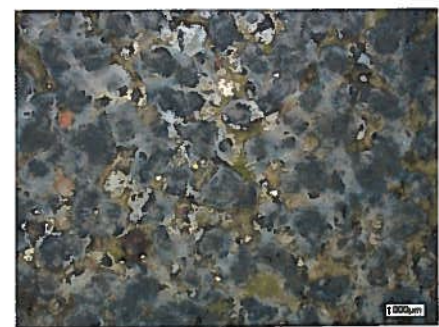
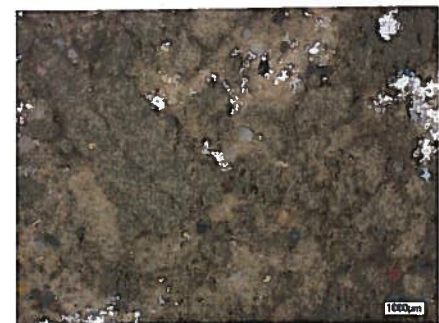
Abb. 4 a+b: Verschmutzung der Steinoberflächen, oben verschmutzte Steinoberfläche / unten gewonnene Verunreinigung

- Durchführung von Reinigungstests
- Durchführung mikroskopischer Untersuchungen an den verfärbten Pflastersteinen (siehe Abb. 4a) bzw. der gewonnenen Reinigungsflotten (siehe Abb. 4b).

Anmerkung: Unter dem Begriff Reinigungsflotte versteht man das Gemisch des Reinigungsmittels und der von den Proben entfernten Verschmutzungen. Im Rahmen dieser Untersuchungen war festzustellen, dass die Oberfläche der Pflastersteine massiv mit Schmutz und einem Grünbewuchs bedeckt war.

Die vor Ort verlegten Betonpflastersteine waren deutlich verfärbt. Ursächlich ist diese Verfärbung aber nicht auf eine erhöhte Ausblühneigung der Pflastersteine zurückzuführen. Vielmehr zeigte sich im Rahmen der Untersuchungen, dass die Verfärbungen ursächlich auf einen Schmutzeintrag in die Oberfläche der Pflastersteine während der Zwischenlagerung und/oder Nutzung der Flächenbefestigung zurückzuführen waren.

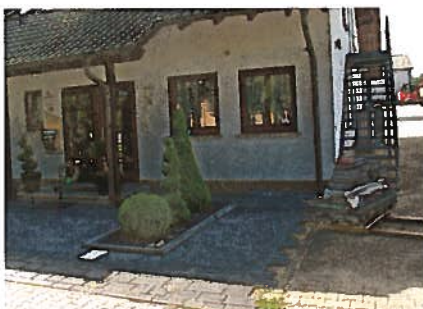
Bei dem ersten Beispiel handelt es sich um einen Rechtsstreit, bei dem die Bauherrn gegen den Pflastersteinlieferanten geklagt hatten, da die Betonpflastersteine der Flächenbefestigung des seitens der Klägerin privat genutzten Objektes (siehe Abb. 1), Ausblühungen und Farbveränderungen aufwiesen. Bei der Inaugenscheinnahme dieser Flächenbefestigung zeigte sich, dass das vor Ort eingebrachte Pflaster eine deutliche Farbveränderung (Aufhellung) im Vergleich zu den gelieferten Pflastersteinen aufwies (siehe Abb. 2: Nicht verlegter Pflasterstein mit im Randbereich dunklerer Farbe im Vergleich zur Flächenbefestigung).

Abb. 1: Reklamierte Flächenbefestigung

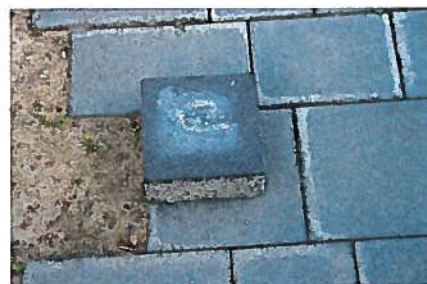
Abb. 2: Farbunterschied zwischen einer Rückstellprobe und den Steinen der Flächenbefestigung

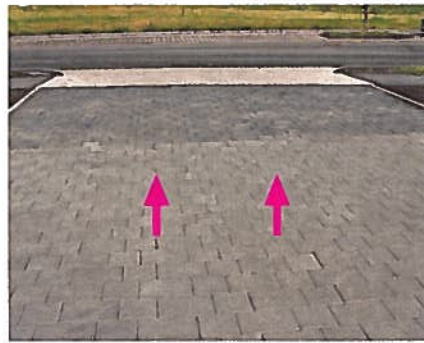
Abb. 6: Kleine Teilfläche, in der die Pflastersteine noch annähernd ihre Ausgangsfarbe aufwiesen

der Flächenbefestigung belassen. Direkt nach der Verlegung der Flächenbefestigung wiesen die Betonpflastersteine nach Aussage des Bauherrn keine signifikante Verfärbung/Aufhellung auf. Zum Zeitpunkt des Ortstermins war festzustellen, dass nahezu die gesamte Flächenbefestigung eine deutliche Verfärbung/Aufhellung aufwies. Daneben fanden sich kleine Teilflächen, in denen die Pflastersteine noch annähernd ihre Ausgangsfarbe zeigten (siehe Abb. 6).

Gemäß den Informationen im Rahmen des Ortstermins handelt es sich bei der in Abb. 6 gezeigten Teilfläche um einen nachträglich eingebrachten Bereich. Zur Klärung der Schadensursache wurden vor Ort Pflastersteine sowie die Bettungs- und Fugenmaterialien entnommen. Im Labor der MPVA Neuwied GmbH wurden die auf den Pflastersteinen aufsitzenden Verschmutzungen abgetrennt (siehe Abb. 7a) und ebenso wie die verschmutzten Steinoberflächen (siehe Abb. 7b) und die vor Ort entnommenen Fugenmaterialien mikroskopisch untersucht.

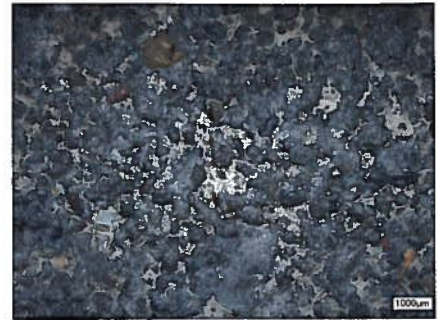
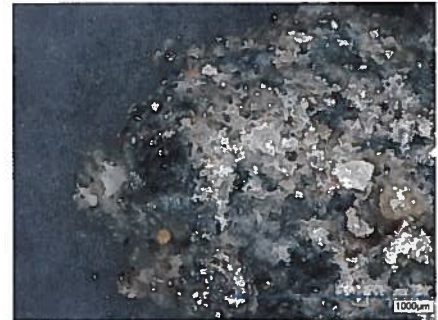
Abb. 7 a+b: Digitalmikroskopische Untersuchung eines verfärbten Pflastersteins und der aus der Steinoberfläche abgetrennten Verschmutzung; oben: verschmutzte Steinoberfläche / unten: gewonnene Verunreinigung

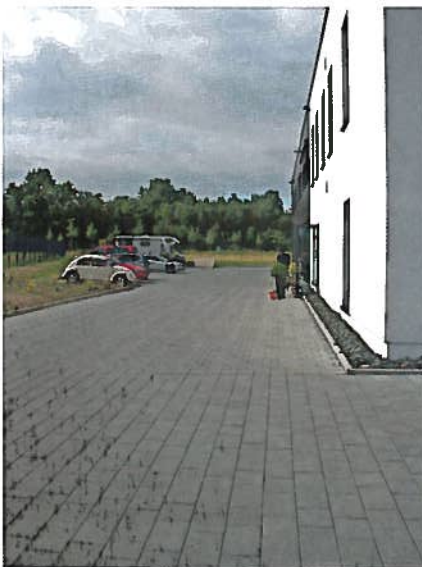
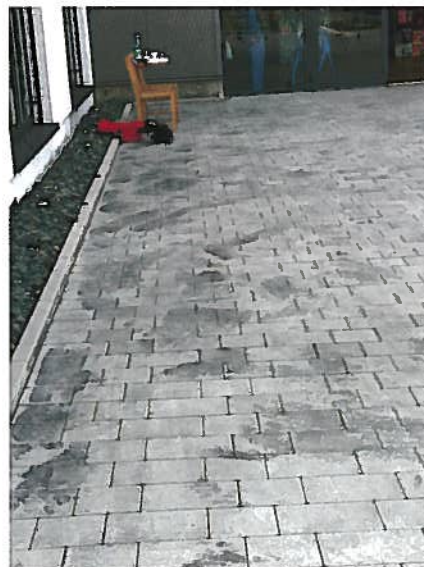
Bei dem betreffenden Objekt handelt es sich um die Flächenbefestigung eines Firmenparkplatzes (siehe Abb. 5), auf dem ein Betonsteinpflaster verlegt wurde. Nach der Verlegung der Pflastersteine wurde die Fuge mit einem Diabas-Splitt 1/3 mm gefüllt und die Flächenbefestigung abgerüttelt. Abschließend wurde nochmals Diabas-Splitt 1/3 mm aufgebracht und der überschüssige Splitt über den Winter auf

Abb. 5 a+b: Verfärbte Flächenbefestigung eines Firmenparkplatzes

dass sich das Fugenmaterial mechanisch in der Steinoberfläche verkrallt hat. Kritisch wirkte sich im vorliegenden Fall zum einen das verwendete Fugenmaterial, zum anderen aber auch die lange Liegezeit des Fugenmaterials auf der Flächenbefestigung (über den Winter) aus.

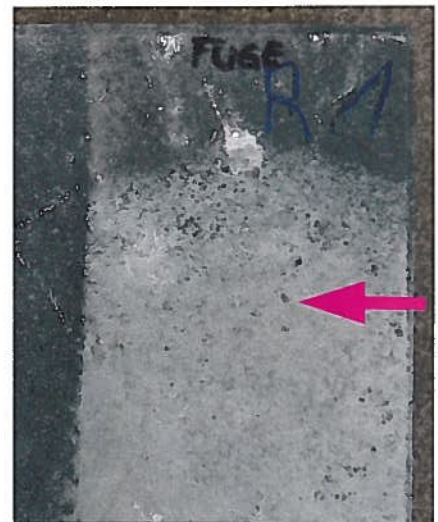
Abschließend konnte im Rahmen weitergehender Tests gezeigt werden, dass das vor Ort eingesetzte Fugenmaterial (Diabas-Splitt 1/3 mm) ursächlich für die vor Ort aufgetretenen Verfärbungen war. So konnten die Verfärbungen der Flächenbefestigung im Labor durch Einarbeiten des Fugenmaterials in die Oberfläche eines nicht verfärbten Pflastersteins nachgestellt werden (siehe Abb. 8).

Abb. 8: Laborversuch zum Nachstellen der Verfärbung der Pflastersteine durch Einarbeiten des Fugenmaterials

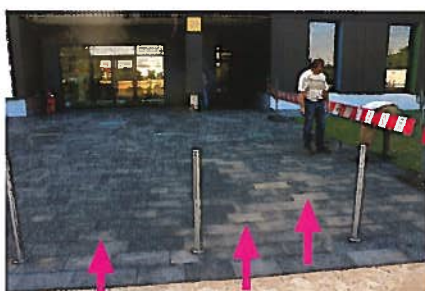
Bei dem dritten Schadensfall sollte ein Gutachten erstellt werden, da die im Bereich eines Gebäudeeingangs verlegten hochpreisigen, oberflächenvergüteten Betonplatten nach Ansicht des Verlegers und des Bauherrn keine ausreichende Reinigungsfähigkeit aufwiesen. Bei dem betroffenen Objekt handelte es sich um eine repräsentative Flächenbefestigung vor dem Eingang eines Bürogebäudes (siehe Abb. 9). Hier wurden oberflächenvergütete, anthrazitfarbene Betonplatten verlegt, die angabengemäß bereits kurz nach der Verlegung massive Verschmutzungen zeigten.

Auf Basis der durchgeführten Untersuchungen waren die Verschmutzungen der Betonplatten darauf zurückzuführen, dass der seitwärts liegende Boden hohe Lehmanteile enthielt und sich diese Lehmanteile in die Plattenoberflächen eingearbeitet hatten. Des Weiteren wurde der Fugensand angabengemäß mehrere Tage auf

Abb. 9: Flächenbefestigung mit den verschmutzten anthrazitfarbenen Betonplatten

Die Verfärbungen wurden durch den seitwärts anstehenden, lehmhaltigen Boden verursacht. Auch oberflächenvergütete Betonplatten sind nicht in der Lage, derartige Verschmutzungen (gerade bei langen Kontaktzeiten zwischen den Steinoberflächen und den Verschmutzungen) dauerhaft zu verhindern.

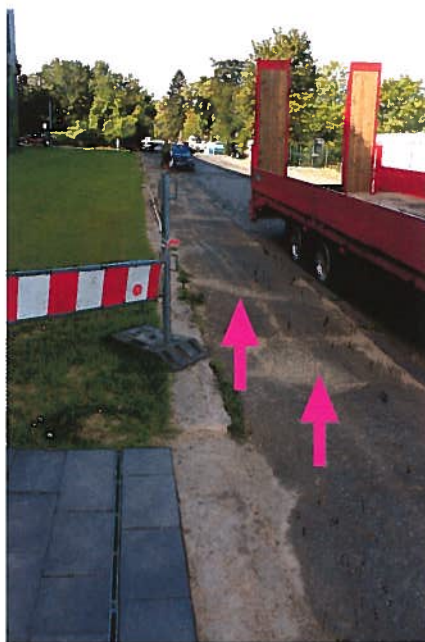
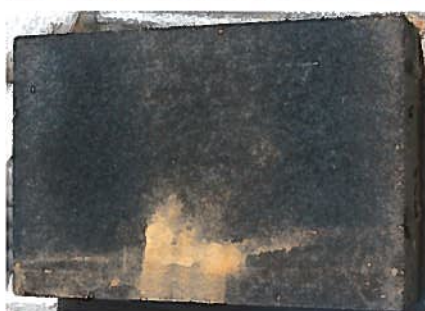
Sowohl der Verleger als auch der Bauherr waren der Ansicht, dass die verwendeten, hochpreisigen, oberflächenvergüteten Betonplatten nicht derart schnell verschmutzen dürften. Bei der näheren Inaugenscheinnahme des Objektes und dessen Umgebung zeigte sich, dass auch die im Gehwegbereich verlegten Baustoffe (siehe Abb. 10a) massive Verschmutzungen aufwiesen. Darüber hinaus waren auch die auf der Gebäuderückseite auf Paletten gelagerten, noch unverlegten Betonplatten zum Teil deutlich verschmutzt (siehe Abb. 10b).

Abb. 10 a+b: Verschmutzter Gehweg und verschmutzte Lagerware – oben verschmutzter Gehwegbereich / unten: auf Paletten gelagerte unverbaute Betonplatten

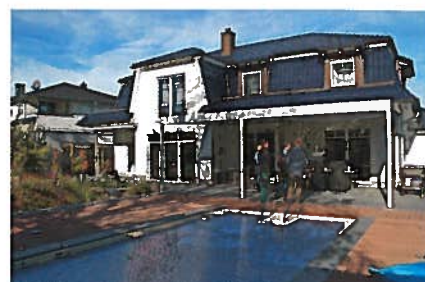
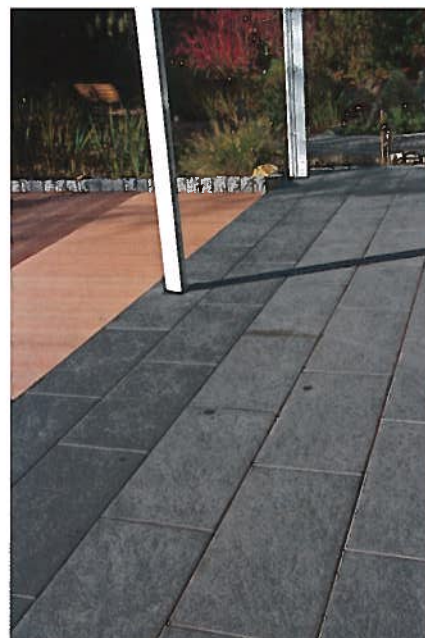
Abb. 11 a+b: Terrassenfläche mit verfärbten anthrazitfarbenen Betonplatten

al« verlegt wurden (halbgebundene Bauweise). Die beiden linken Plattenreihen in Abb. 11 unten sind nicht mit dem »zementären Fugenmaterial« verlegt worden und zeigen im Gegensatz zu den verlegten Bereichen keine Aufhellung.

Wie das rechts oben aufgeführte Bild zeigt, weist die mit dem »zementären Fugenmaterial« verlegte (siehe rechte Teilfläche im Abb. 11 unten) eine deutlich hellere Farbe als die unverlegte Teilfläche (siehe linke Teilfläche im Abb. 11 unten) auf. Aufgrund der Verfärbung der Betonplatten wurden Reinigungsversuche mit einem Zementschleierentferner an einer verfärbten Teilfläche der Flächenbefestigung seitens eines Mitarbeiters des Produzenten des Fugenmaterials vorgenommen. Auf Basis dieses Vorversuches empfahl der Produzent des Fugenmaterials die großflächige Reinigung der Terrassenfläche mit einem Zementschleierentferner. Im Ergebnis wiesen die reklamierten Betonplatten immer noch eine Aufhellung auf.

1. Es wurden keine sachgerechten Vorversuche mit den zu verwendenden Betonplatten und dem Fugenmaterial durchgeführt.
2. Nach der Einbringung des Fugenmaterials erfolgte die Reinigung der Betonplatten vermutlich zu einem zu späten Zeitpunkt, weshalb sich das zementgebundene Fugenmaterial mit normalen Maßnahmen nicht mehr vollständig aus der Oberfläche der Betonplatten entfernen ließ.
3. Die Verwendung eines Zementschleierentferners ist bei oberflächenvergüteten Betonprodukten als ausgesprochen kritisch zu bewerten. So besteht bei der Anwendung von Zementschleierentfernern auf Betonprodukten das Risiko, dass die Oberflächenstruktur der Betonprodukte verändert wird, was häufig zu Porositäts- und zu Farbveränderungen führt.

Bei den hochpreisigen, oberflächenvergüteten Betonplatten sind derartige Porositäts- und Farbveränderungen aufgrund der hohen optischen Bedeutung der damit hergestellten Flächenbefestigung als besonders kritisch zu bewerten. Darüber hinaus waren die Materialien, die zur Oberflächenvergütung eingesetzt wurden, selbst säurelöslich, sodass die Oberflächenvergütung im oberflächennahen

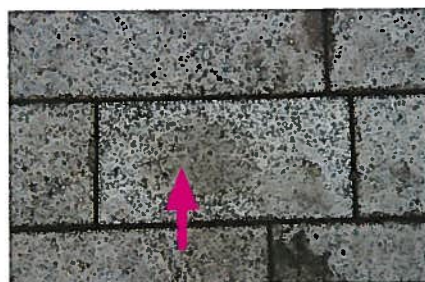
Abb. 12: Verfärbungen durch die Verwendung eines schwarzen Fugenmaterials bei weiß eingefärbten Betonpflastersteinen

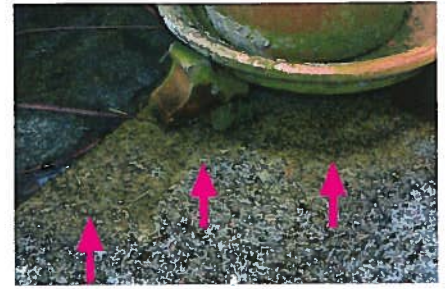
Abb. 13: Verschmutzungsquelle: Dünger

- Wie wird die Flächenbefestigung genutzt? Stehen auf der Flächenbefestigung z. B. Topfpflanzen, die gedüngt werden (siehe Abb. 13), oder fährt der Eigentümer regelmäßig mit dem Rasenmäher und anhaftendem Grünschnitt über die Flächenbefestigung (siehe Abb. 14).

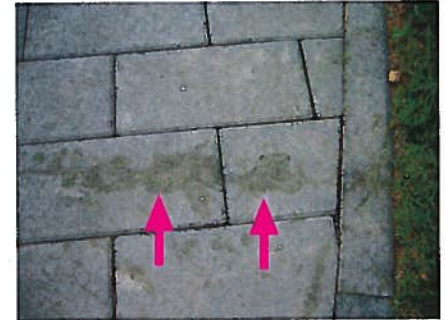
Abb. 14: Verschmutzungsquelle: Grünschnitt

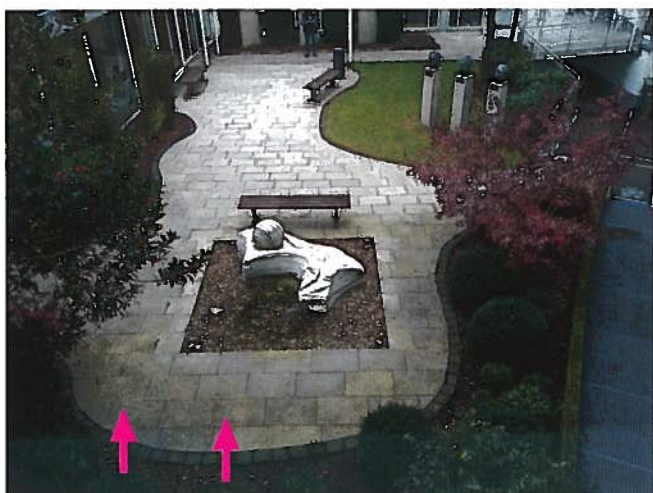
- Befindet sich die Flächenbefestigung über große Teile des Tages im Schatten? Eine starke Verschattung der Flächenbefestigung kann zu einem deutlichen Grünbefall der Produkte und damit zu einer Verfärbung der Steinoberflächen führen (siehe Abb. 15).

Abb. 15: Grünbefall durch Verschattung und Gerbstoffe von Bäumen
