# Gebundene Pflasterdecken: Fehler bei Planung und Ausführung Teil 2

TEXT Dr. Karl-Uwe Voß

**In Ausgabe 6/2019 der TASPO GARTEN-DESIGN wurde darüber berichtet, welche Anforderungen an Fugen- und Bettungsmörtel bei gebundener Bauweise gestellt werden. Außerdem ging es um die Ursachen für die Bildung von Rissen in der Pflasterdecke. Im zweiten Teil des Beitrags erfahren Sie, warum Fugenmaterialien auswittern und welche Schäden es an Entwässerungsrinnen und Einfassungen geben kann.**

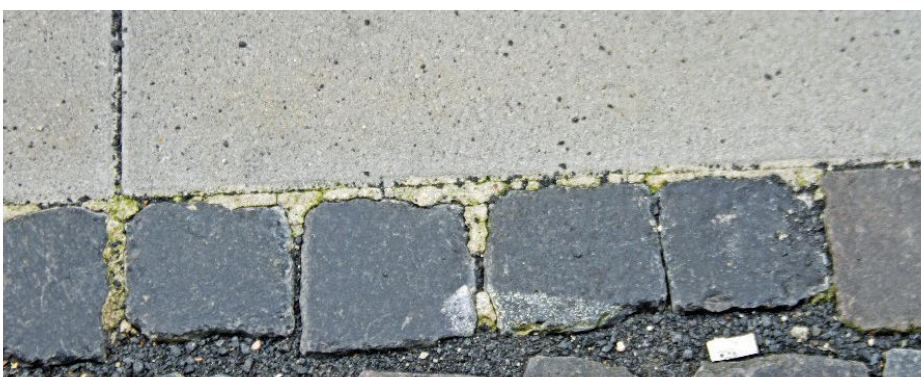
Es zeigte sich, dass sich der Fugenmörtel ohne großen Kraftaufwand mit einem Schraubenzieher aus der Fuge herauskratzen ließ. Darüber hinaus waren in Teilbereichen der Fuge deutliche Risse erkennbar, in stärker geschädigten Bereichen witterte der Fugenmörtel des Weiteren in erheblichem Ausmaß aus der Fuge heraus. Bei der Inaugenscheinnahme der gebundenen Rinne wurde festgestellt, dass die Fugenbreite zwischen den Betonplatten zum Teil sehr stark variierte, wobei minimale Fugenbreiten von nur knapp über einem Milli-

*Fugenmörtel darf sich weder ohne viel Aufwand herauskratzen lassen noch aus der Fuge auswittern. Fotos: Dr. Voß*

meter vorgefunden wurden. Hierzu passend zeigte sich im Rahmen der Flächenöffnung, dass ein großer Teil der Fugen zwischen den Betonplatten der gebundenen Rinne nur in den oberen zwei Zentimetern mit einem bindemittelhaltigen Fugenmörtel gefüllt waren. In den darunter befindlichen Bereichen wurde nur eine Fugenfüllung aus einem ungebundenen Brechsand vorgefunden. Die geringen Fugenbreiten und die schlechte Verarbeitbarkeit des Fugenmörtels (Mörtel der Mörtelgruppe MG III) waren die Ursache für die mangelhafte Fugenfüllung und den schlechten Haftverbund zwischen den Betonplatten.

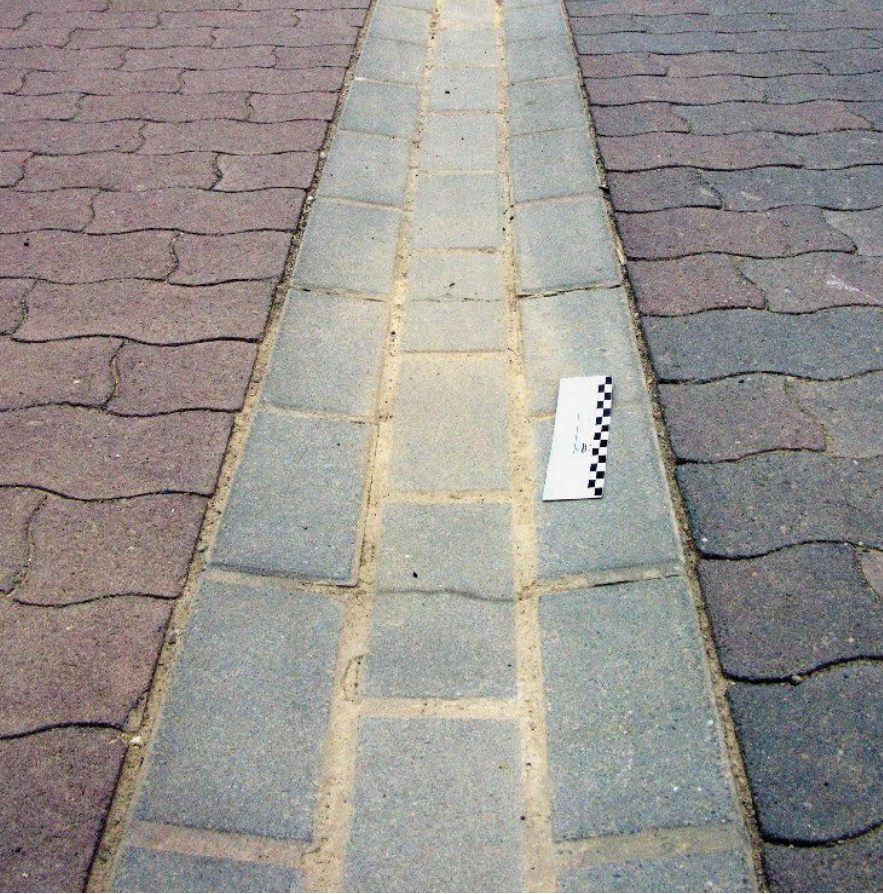
Bei zu trockenem Fundamentbeton blieben Risse in der Rinnenanlage nicht aus.

Bei dem nachfolgend dargestellten Beispiel wurde eine Rinne in gebundener Bauweise auf einem Fundamentbeton der Güteklasse B 25 (dies entspricht in etwa einem heutigen Beton der Güteklasse C 20/25) aufgebracht. Bereits kurze Zeit nach der Fertigstellung der Rinnenanlage traten in regelmäßigen Abständen (etwa alle 1,5 Meter) Risse auf. Im Rahmen der Flächenöffnung zeigte sich, dass der unterhalb der Rinne eingebrachte Fundamentbeton in sehr trockener Konsistenz hergestellt worden war und dass keinerlei Verbund zwischen dem Fundamentbeton und der gebundenen Rinne vorlag. Eine Kontaktschlämme wurde nicht verwendet. Aufgrund des fehlenden Verbundes konnten die aufgebrachten Lasten nicht sachgerecht in die Unterlage abtragen werden.

Der schlechte Verbund zwischen der gebundenen Rinne und dem Fundamentbeton resultierte aus der fehlenden Haftbrücke und der langen Lagerungszeit des Betons während des Einbaus auf der Baustelle. Es ist üblich, dass derartige Fundamentbetone in Transportbetonwerken hergestellt und zum Beispiel mit einem Kipper zur Baustelle geliefert werden. Hier lagert der Beton häufig über Stunden, zum Teil auch bei hoher Außentemperatur und – was noch schlimmer ist – bei starkem Wind ungeschützt auf der Baustelle. Während dieser Lagerung wird dem Beton das zur Hydratation erforderliche Wasser entzogen: Der Beton „verdurstet“. Dann werden diese Betone, die häufig schon merklich angesteift sind, eingebracht und die Rinnensysteme darauf verlegt. Im Regelfall resultiert daraus ein Fundamentbeton, der keinen ausreichenden Verbund zum Rinnensystem aufweist.

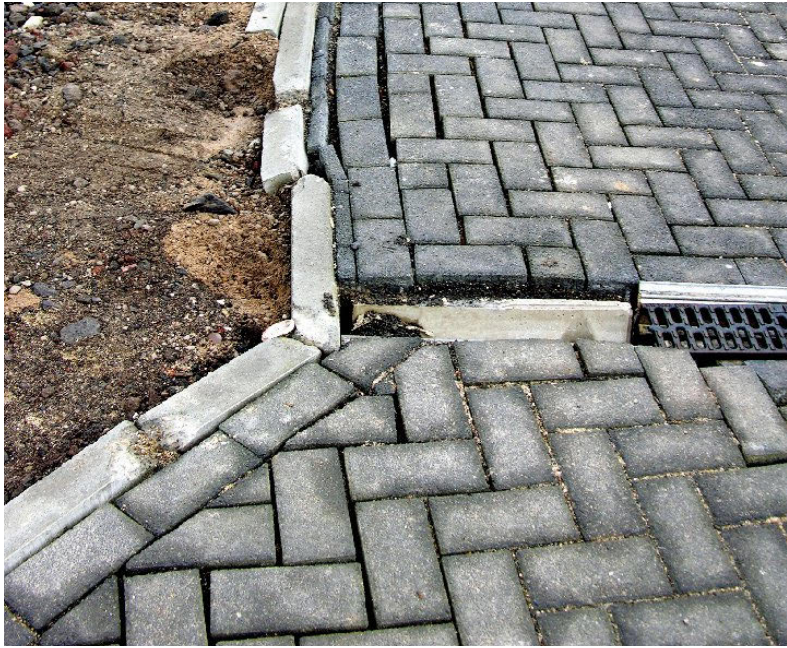
*Schlechte Betonqualität und schlechter Verbund zwischen Rückenstützbeton und Bordsteinanlage führte zu Verschiebungen.*

Einen weiteren Sonderfall der gebundenen Bauweise stellen Rand Einfassungen aus Rückenstützbetonen dar. Bei diesen Rückenstützbetonen treten immer wieder Schäden dadurch auf, dass die Verarbeiter diese Betone nicht sachgerecht lagern und einbringen. So werden diese Betone nicht nur lange dem Einfluss von Wind und Wetter ausgesetzt, darüber hinaus lassen sich die Betone der Rückenstützen erfahrungsgemäß nicht in angemessener Weise verdichten. Normalerweise werden Rückenstützbetone gegen das Erdreich betoniert und anschließend nur mit der Schaufel „verdichtet“. Geringe Beton-

qualitäten und ein schlechter Verbund zwischen dem Rückenstützbeton und der Rinne sind die logische Folge, so dass die Rückenstützen den über den Fahrverkehr in die Konstruktion eingeleiteten Schubkräften nur einen geringen Widerstand entgegensetzen. Das Ergebnis sind Schäden durch eine Verschiebung der Einfassung.
