Schäden durch die Alkali-Kieselsäure-Reaktion (AKR) bei beschichteten Industrieböden

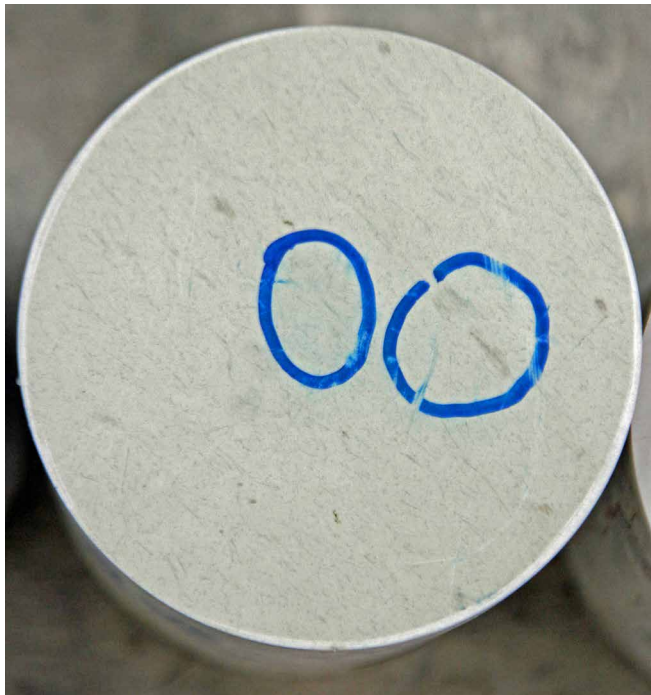
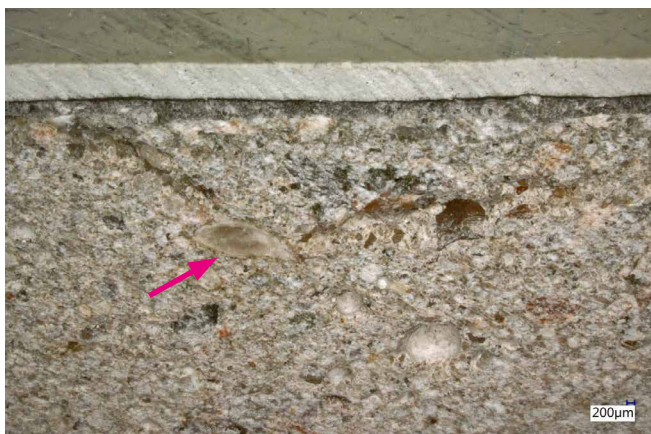
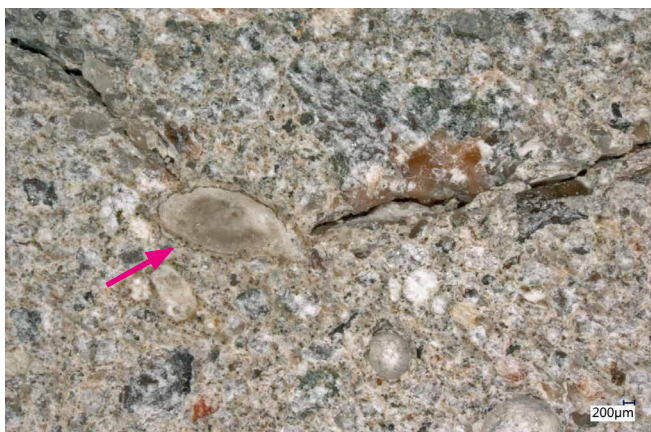
Abb. 1 a-c: Abriss im Beton unterhalb einer Kunstharzbeschichtung

Auffällig war, dass im Zentrum dieser Abplatzungen zum Teil glasartig erscheinende Körner (rote Pfeile Abb. 1) erkennbar waren, die einen deutlichen Reaktionssaum (Eintrübung) aufwiesen. Im Rahmen der mikroskopischen Untersuchung dieser Proben zeigte sich, dass die im Beton enthaltenen, alkaliempfindlichen Gesteinskörner bereits deutliche Schäden in Form von

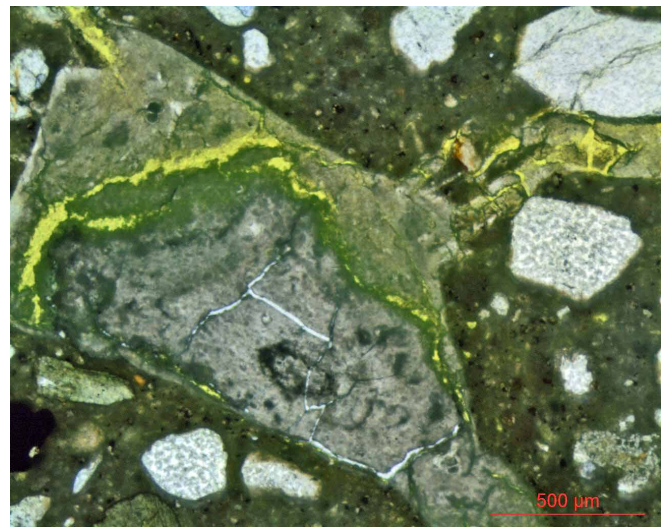
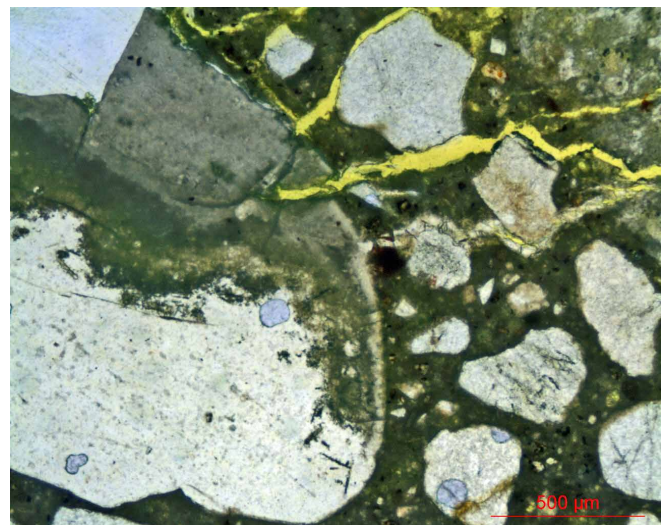
Abb. 2 a-b: Alkaliempfindliche Gesteinskörner, die Schäden in Form von Rissen aufwiesen, die sich in Richtung des Zementsteins fortsetzen

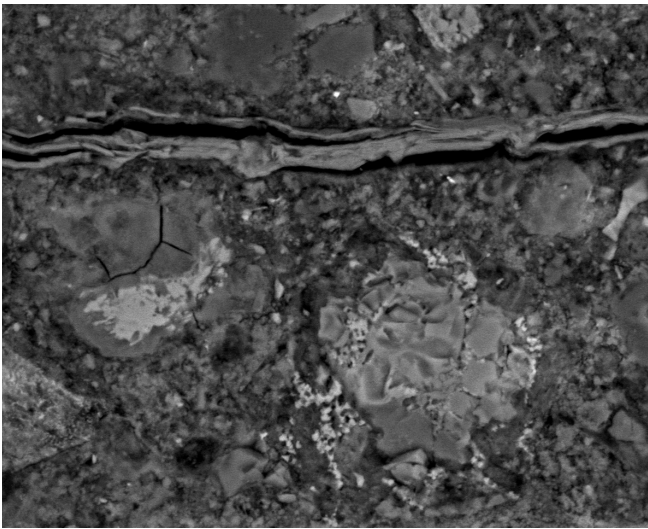
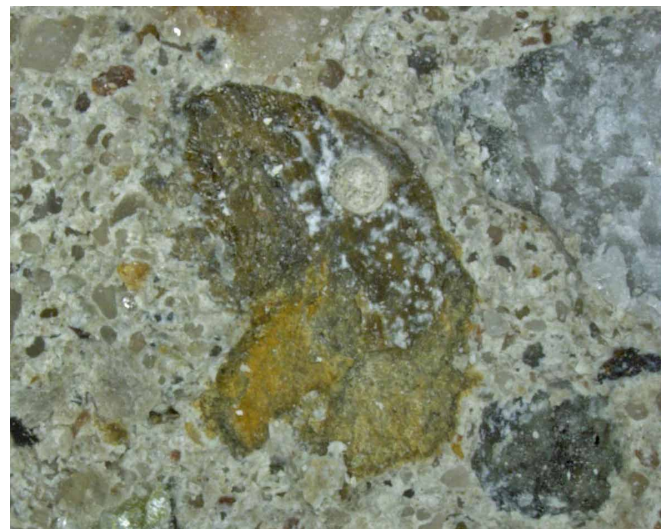
Abb. 3 a+b: Mit Alkalisilikathydraten gefüllte Risse

Rissen aufwiesen, die sich in Richtung des Zementsteins fortsetzten. Mittels des nachfolgend dargestellten »Silicium-Mappings« (Abb. 3) konnte im Rahmen rasterelektronenmikroskopischer Untersuchungen darüber hinaus nachgewiesen werden, dass die Risse im Bereich des alkaliempfindlichen Gesteinskorns zum großen Teil mit Alkalisilikathydraten gefüllt waren.

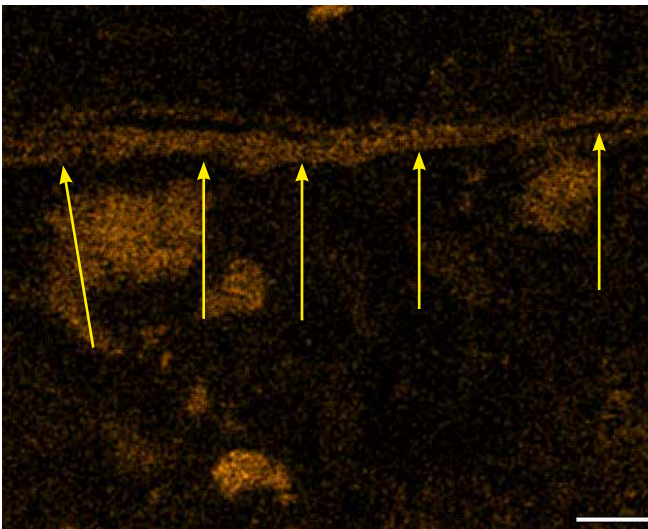
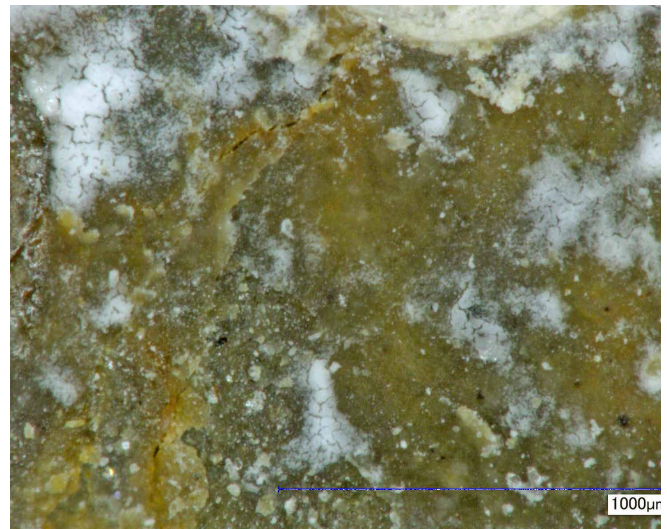
Abb. 4 a-b: Geschädigtes Korn im Zentrum unter einer Blase mit aufsitzenden weißen Ablagerungen

Sehr vereinzelt wurden neben dem in Abschnitt 3.1 beschriebenen Schadensbild auch Treibschäden in Form von Rissbildungen an Gesteinskörnern vorgefunden, die im direkten Kontakt zum Beschichtungssystem standen. Bei einem Fall wurde keinerlei Flüssigkeit in den geöffneten Blasen des Industriebodens vorgefunden. Knapp unterhalb des Zentrums einer Blase war dafür aber ein bräunliches Gesteinskorn mit aufsitzenden weißen Ablagerungen erkennbar. (Abb. 4)

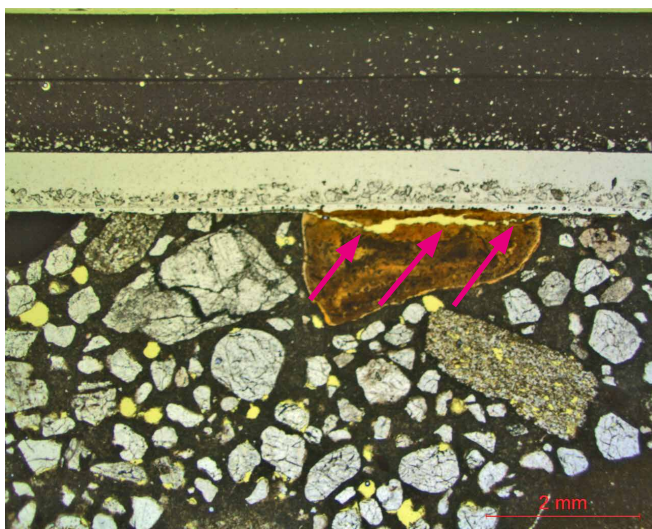
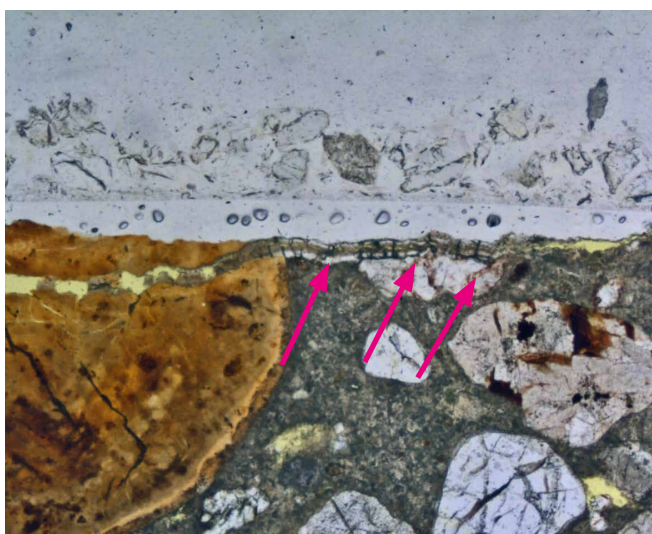
Abb. 5 a-b: Oberflächenparallel gerissenes Flintkorn unter der Beschichtung mit Ablagerungen eines AKR-Gels

Die dünnschliffmikroskopische Untersuchung zeigte, dass es sich bei dem oben erwähnten braunen Korn vermutlich um einen Flint handelt. Dieses Korn befand sich direkt unter der Beschichtung und besaß im Schadensbereich keinen direkten Kontakt zum Zementstein des Betons. Das betroffene Gesteinskorn

zeigte einen oberflächenparallelen Riss, der sich bis in den Zementstein fortsetzte. (Abb. 5)

In diesem Riss wurden Ablagerungen vorgefunden (rote Pfeile in Abb. 5 b), die bei gekreuzt polarisiertem Licht isotrope (also nicht kristalline) Eigenschaften aufwiesen. Dieses Erscheinungsbild ist typisch für Ablagerungen eines AKR-Gels. Neben dem oben erwähnten braunen Korn wurde im Bereich einer anderen Blase zusätzlich ein Korn vorgefunden, das einem alkaliempfindlichen Opalsandstein zuzuordnen war. Auch dieses Korn befand sich direkt unter der Beschichtung und war nicht von einem zementären Bindemittel umgeben. Dafür fanden sich auch im Bereich dieses Korns die oben beschriebenen Ablagerungen, die einem AKR-Gel zuzuordnen waren (s. rote Pfeile in Abb. 6).

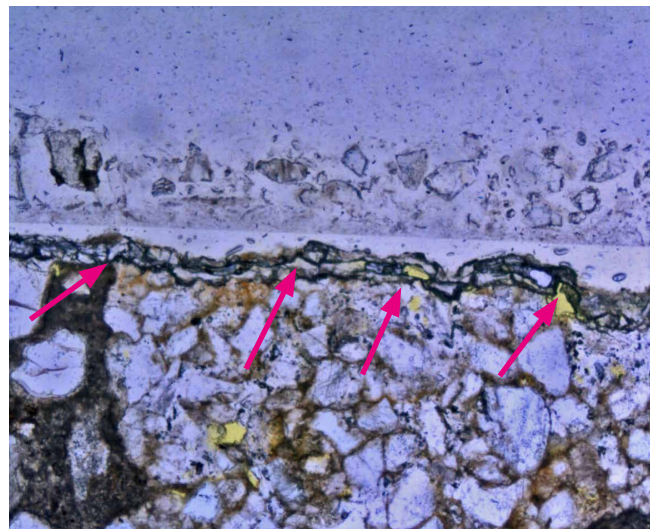
Abb. 6: Opalsandsteinkorn unter der Beschichtung mit Ablagerungen eines AKR-Gels

Zusammenfassend ist festzustellen, dass die Bildung des AKR-Gels weder bei dem Flintkorn noch bei dem Opalsandsteinkorn mit einem direkten Kontakt zum Zementstein in Verbindung stand. Wie die Ergebnisse zeigen, wiesen beide Gesteinskörner (trotz der Bildung des AKR-Gels) nur einen direkten Kontakt zum Beschichtungssystem auf.
