Arbeitskreis »Beurteilungsgrundlagen Farb-/Textur Naturstein«

Leitfaden für die Beurteilung von Flächenbefestigungen mit Naturwerkstein

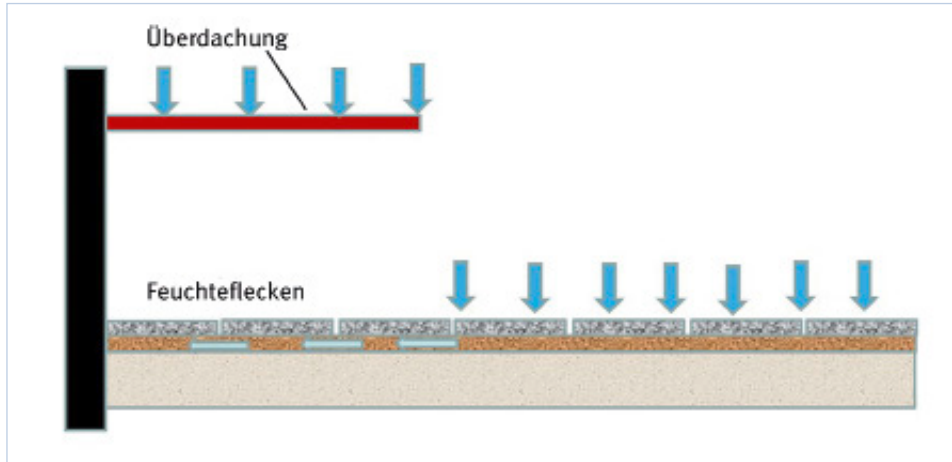
Bild 9 Systemskizze Carporteffekt [Quelle: Rainer Krug, DNV]

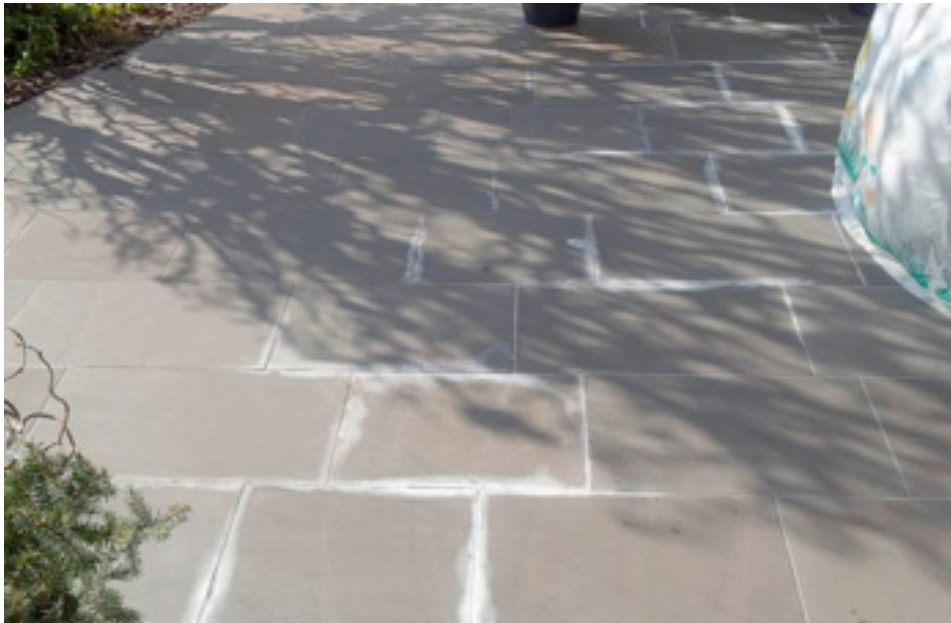
Bild 10 Salzablagerungen (Ausblühungen) im Fugenbereich unter Überdachung [Quelle: Rainer Krug, DNV]

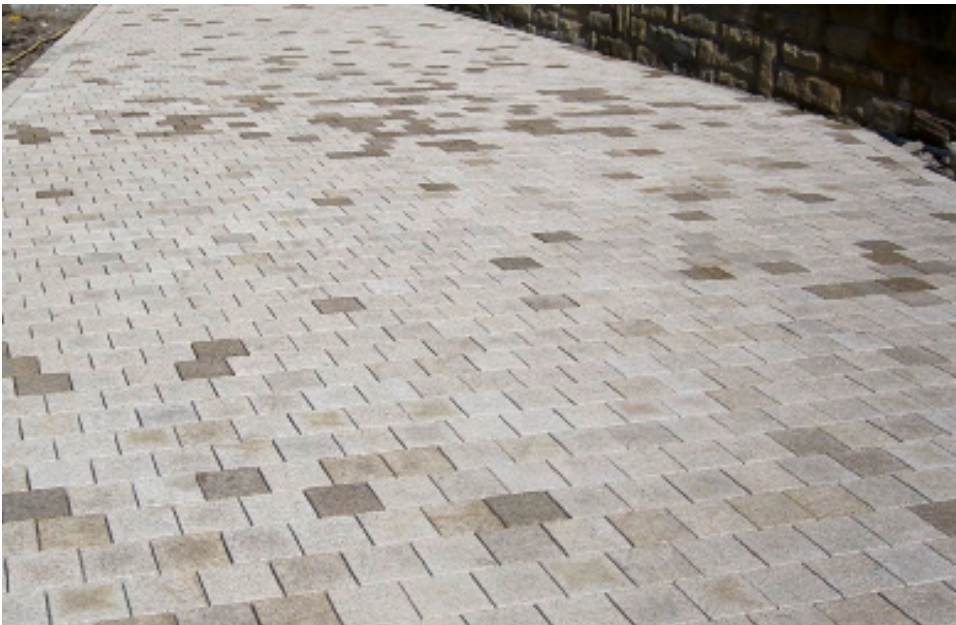
Bild 11 Unterschiedliches Abtrocknungsverhalten [Quelle: Reckling]

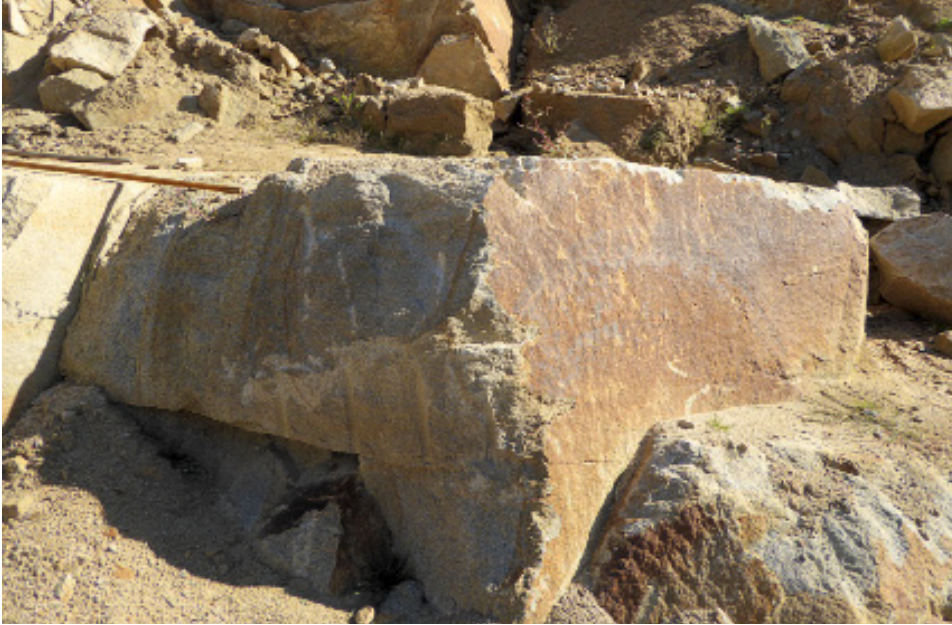
Bild 48 Auffällige Gesteinsinhomogenität in Form einer korrodierten Kluffläche [Quelle: Burgetsmeier]

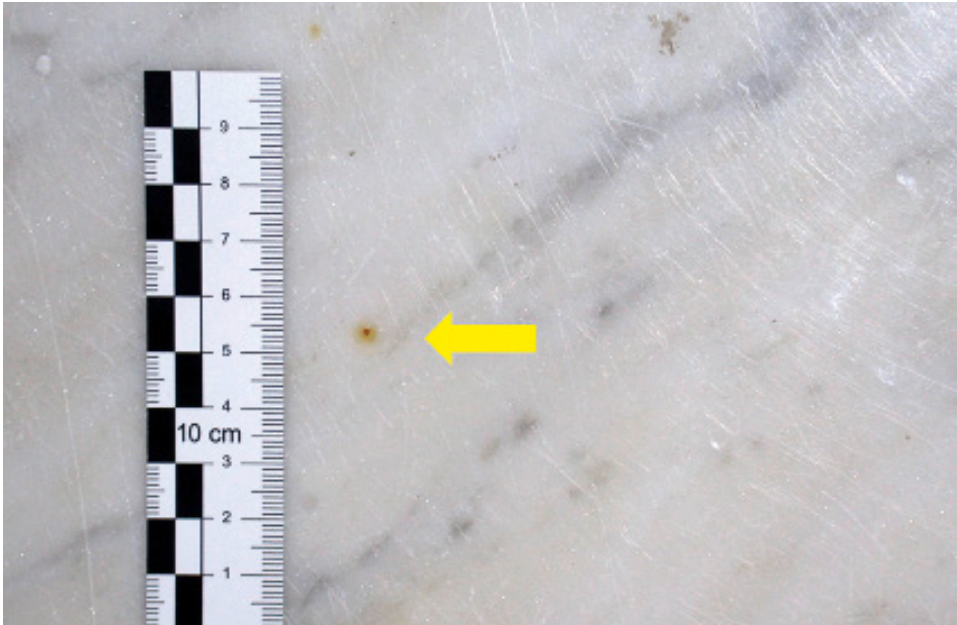
Bild 49 Punktuelle Rostbildung im Marmor [Quelle: La Bouchardiere]

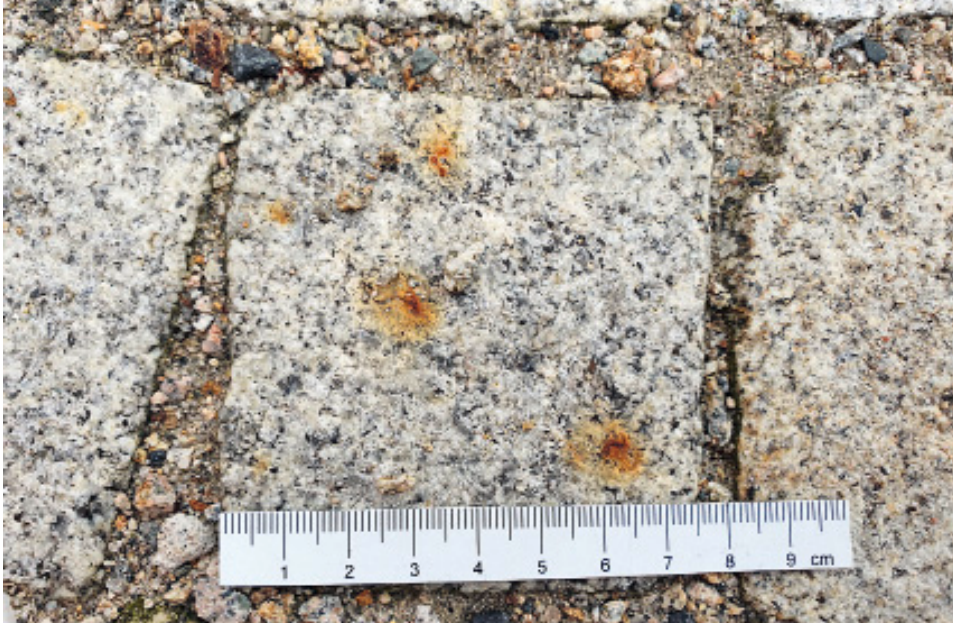
Bild 50 Punktuelle Rostbildung im Granit [Quelle: La Bouchardiere]

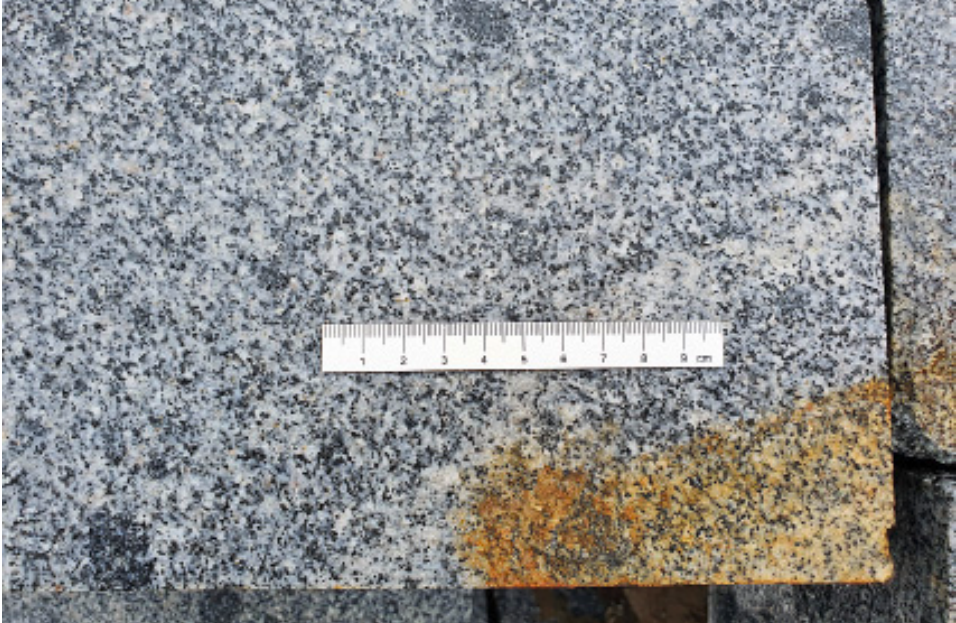
Bild 51 Flächige Rostbildung im Granit [Quelle: La Bouchardiere]

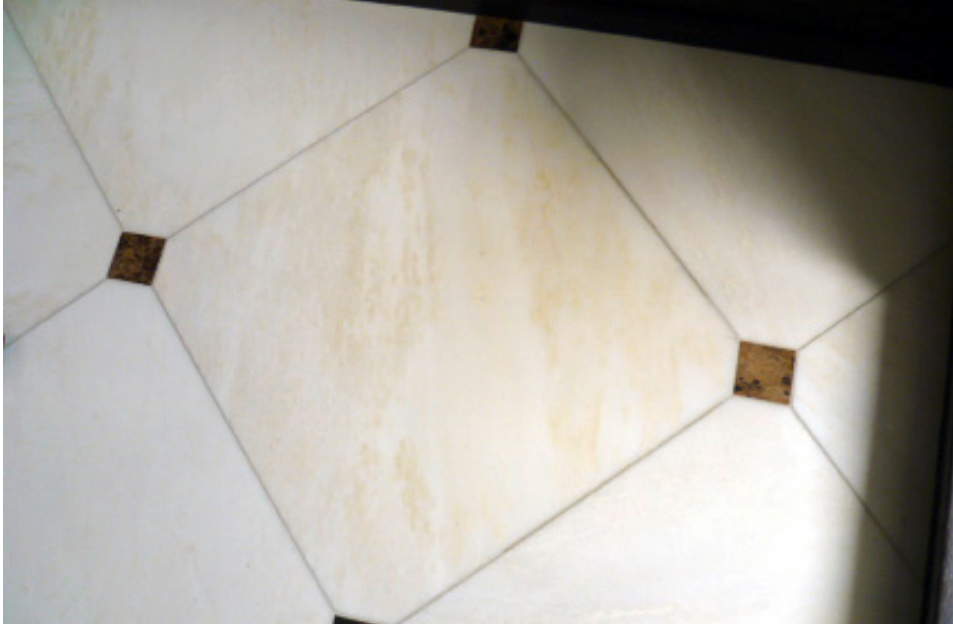
Bild 54 Flächige Rostverfärbung im Marmor [Quelle: La Bouchardiere]

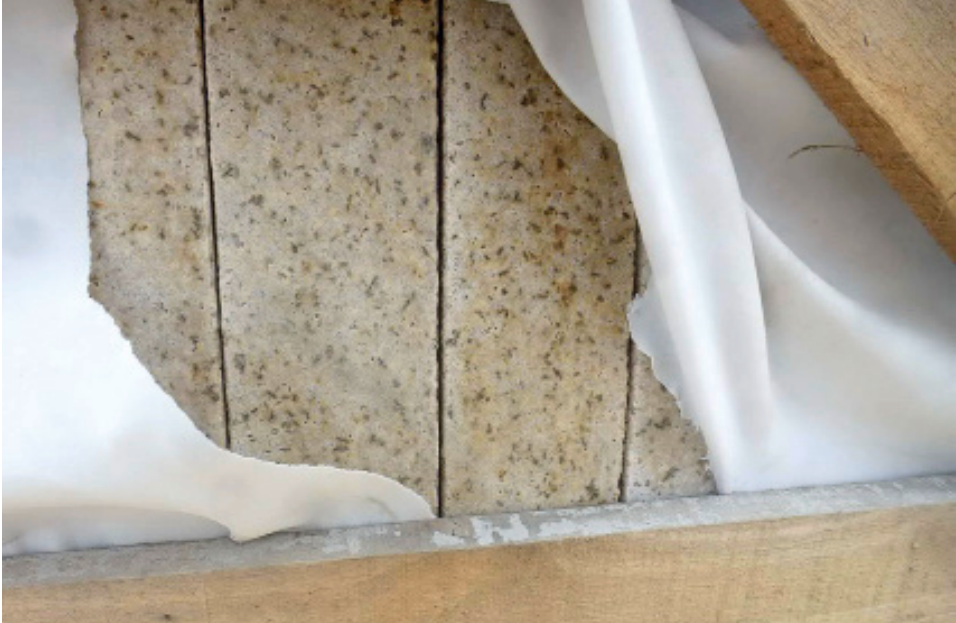
Bild 55 Flächige Rostverfärbung im Naturwerkstein [Quelle: Reckling]

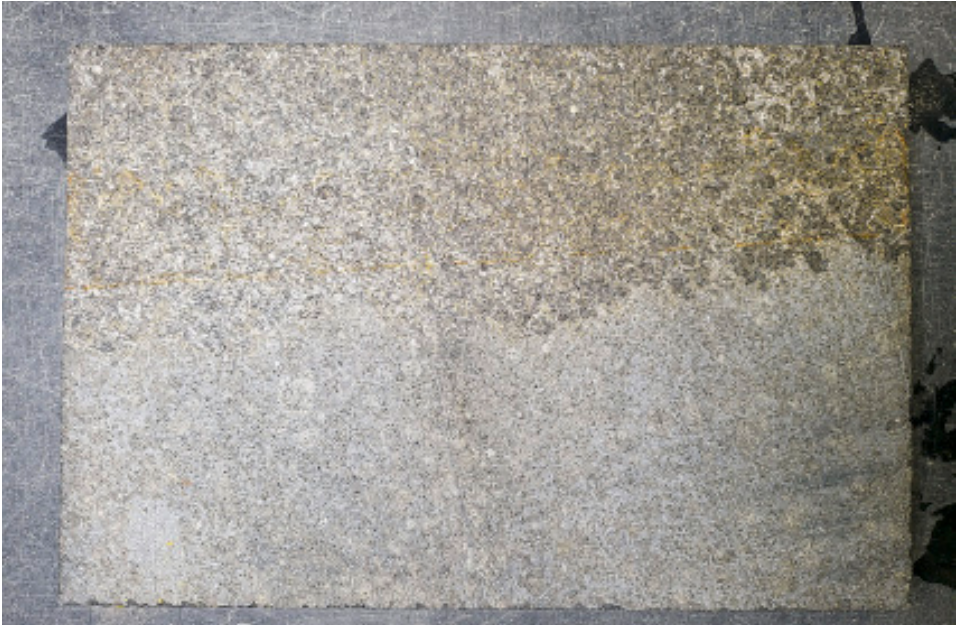
Bild 67 Farbunterschiede infolge unterschiedlicher Oberflächenbearbeitungen [Quelle: Reckling]

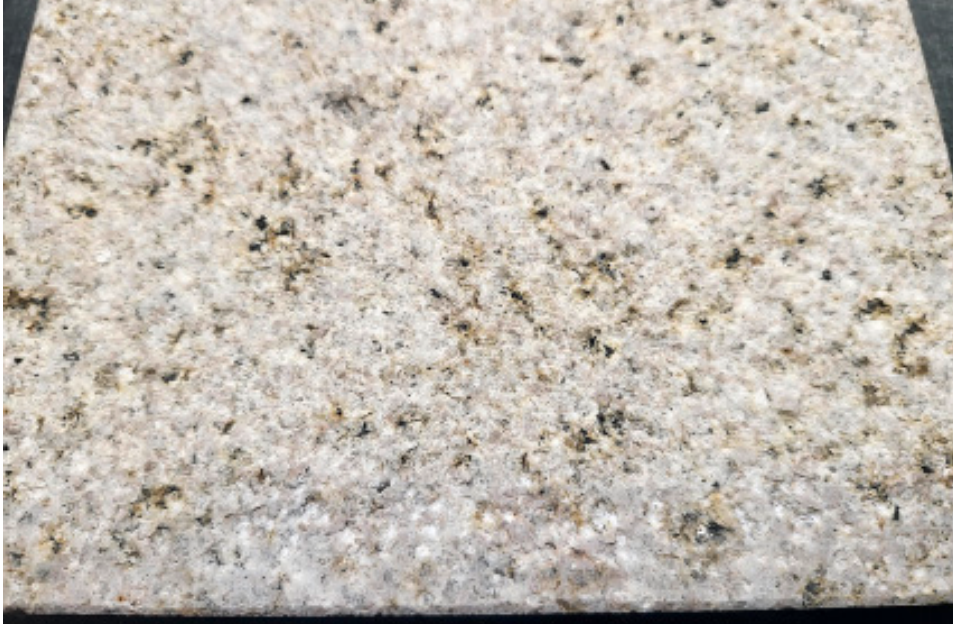
Bild 68 Farbunterschiede infolge unterschiedlicher Oberflächenbearbeitungen [Quelle: Reckling]

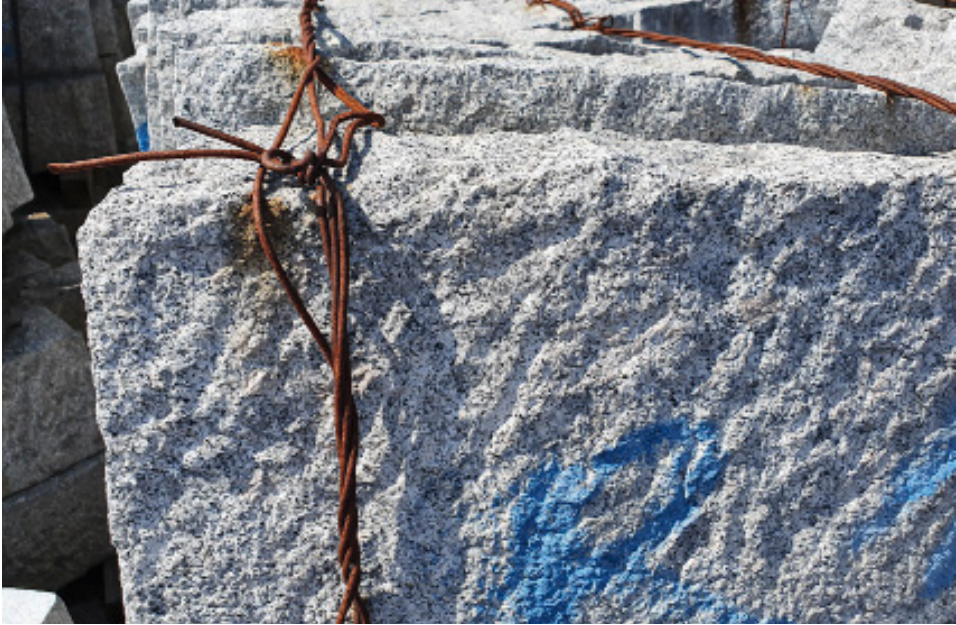
Bild 79 Verfärbung durch rostende Stahldrähte [Quelle: La Bouchardiere]

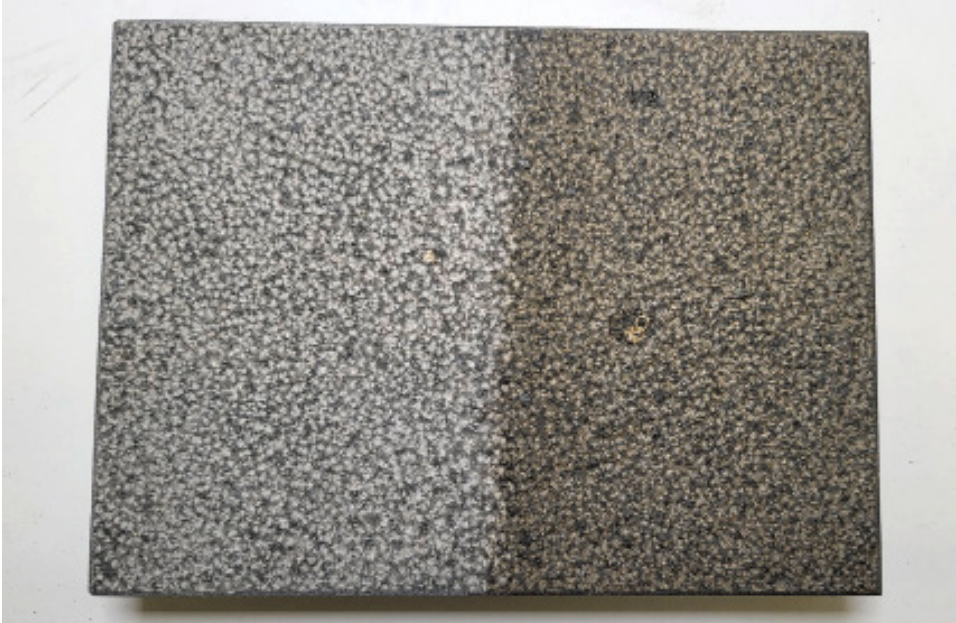
Bild 81 Inhomogene Farbtonvertiefung durch Oberflächenbearbeitung [Quelle: Reckling]

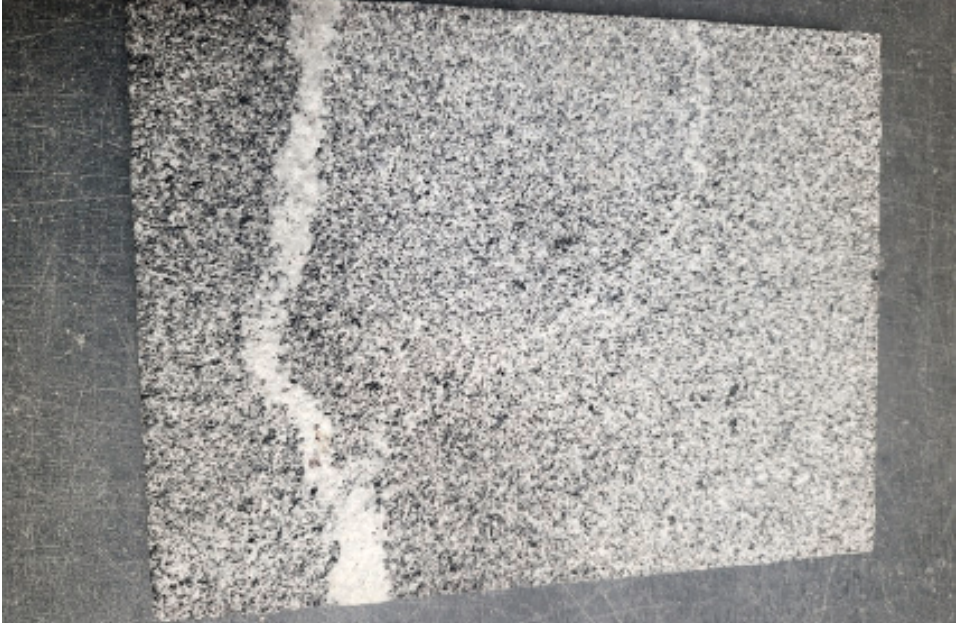
Bild 83 Farbveränderung am linken Bildrand durch nicht fachgerecht angewandten Rostentferner [Quelle: Reckling]

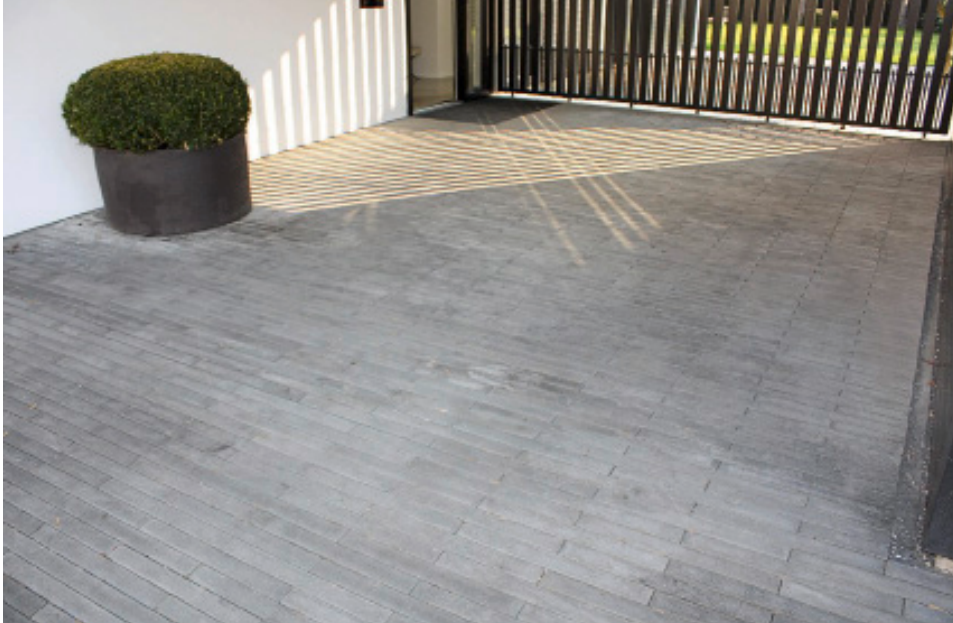
Bild 92 Feuchteverflektungen und Ausblühungen infolge Carporteffekt [Quelle: Rohowski]

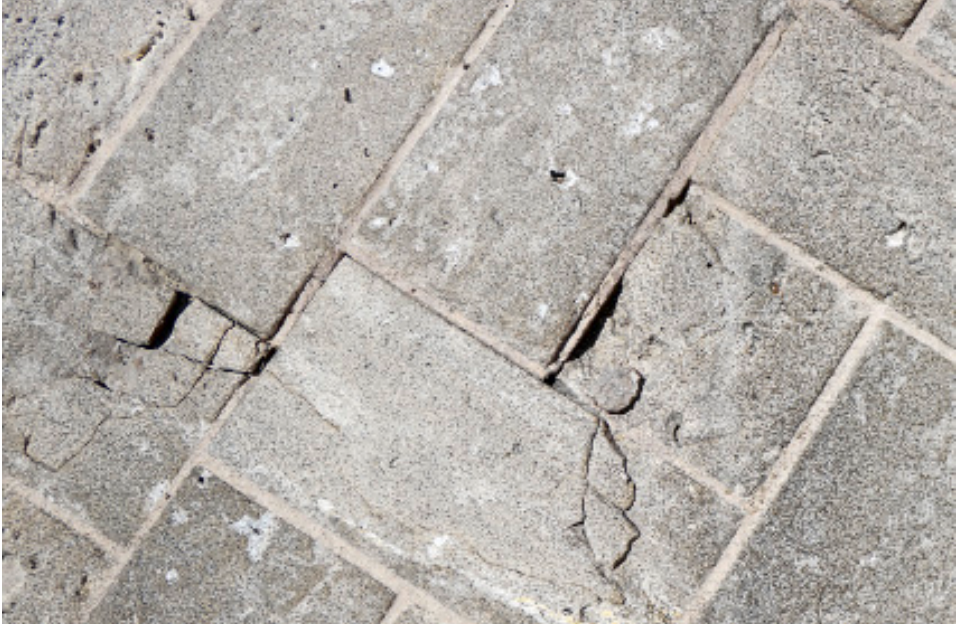
Bild 107 Sichtbare Gesteinsablösungen als Folge technischer Mängel [Quelle: Burgetsmeier]

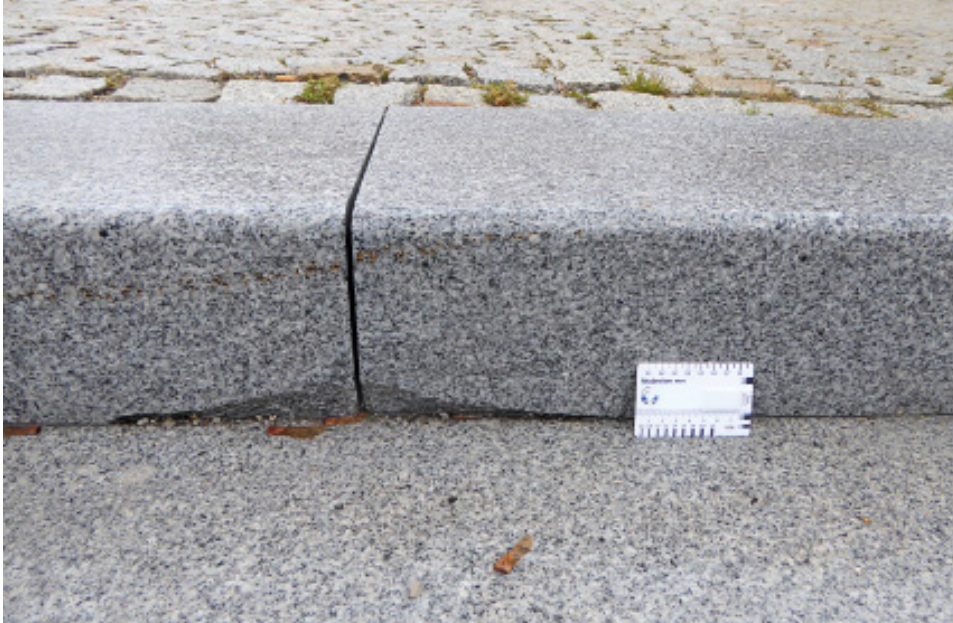
Bild 108 Sichtbarer Gesteinsverlust als Folge technischer Mängel [Quelle: Burgetsmeier]

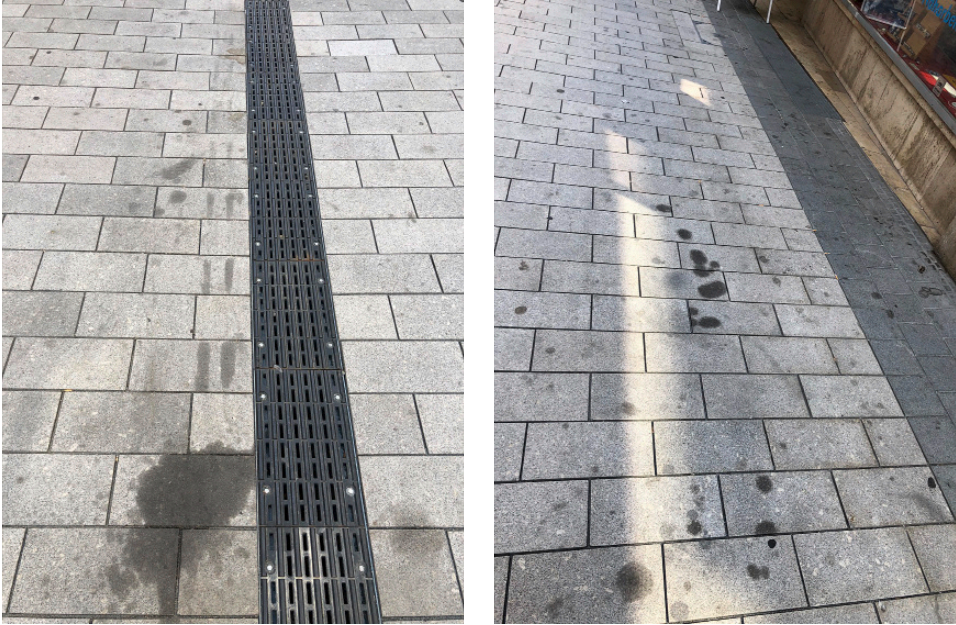
Bild 114 Durch Fahrzeuge verursachte Fleckenbildung auf Belagsflächen stellen keinen Mangel dar [Quelle: Reckling]

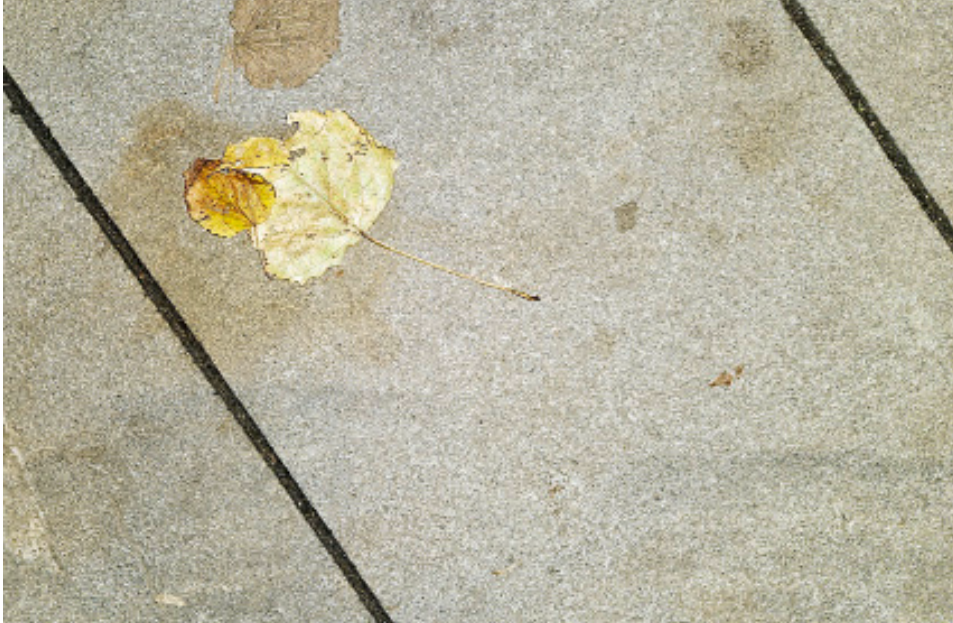
Bild 117 Einfluss der natürlichen Bewitterung, hier Blätter [Quelle: Reckling]

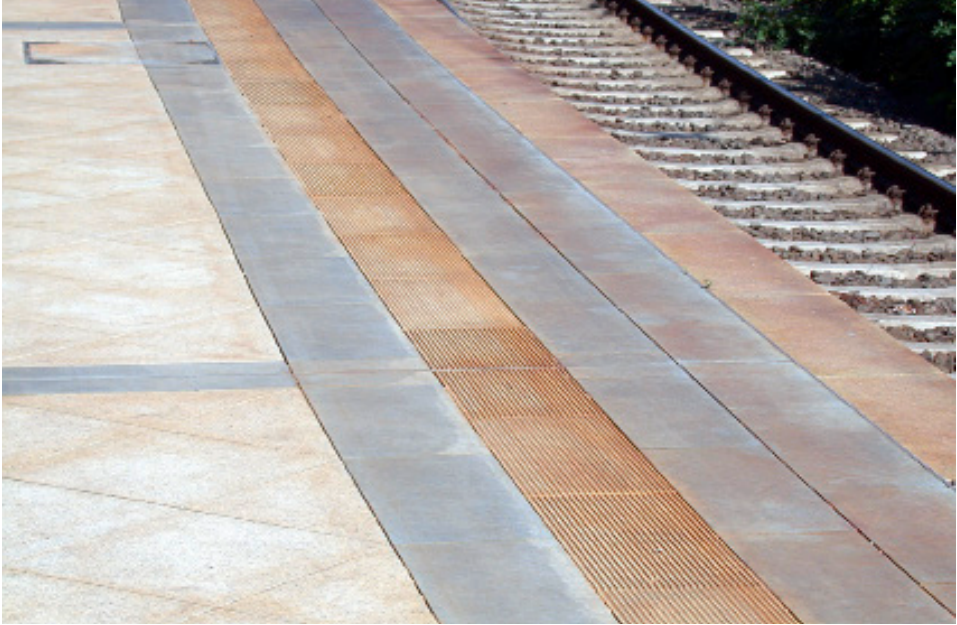
Bild 118 Flugrost durch Zugverkehr neben Gleisanlage [Quelle: La Bouchardiere]

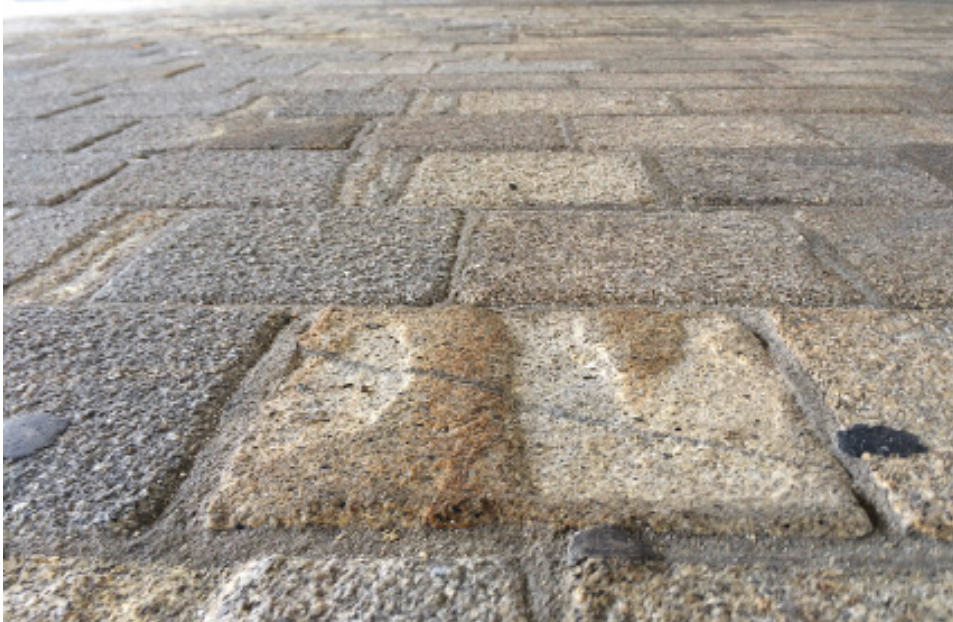
Bild 119 Schäden durch langanhaltende Einwirkung von Tausalz ohne Abwitterung/Bewässerung (z. B. überdacht) [Quelle: Burgetsmeier]

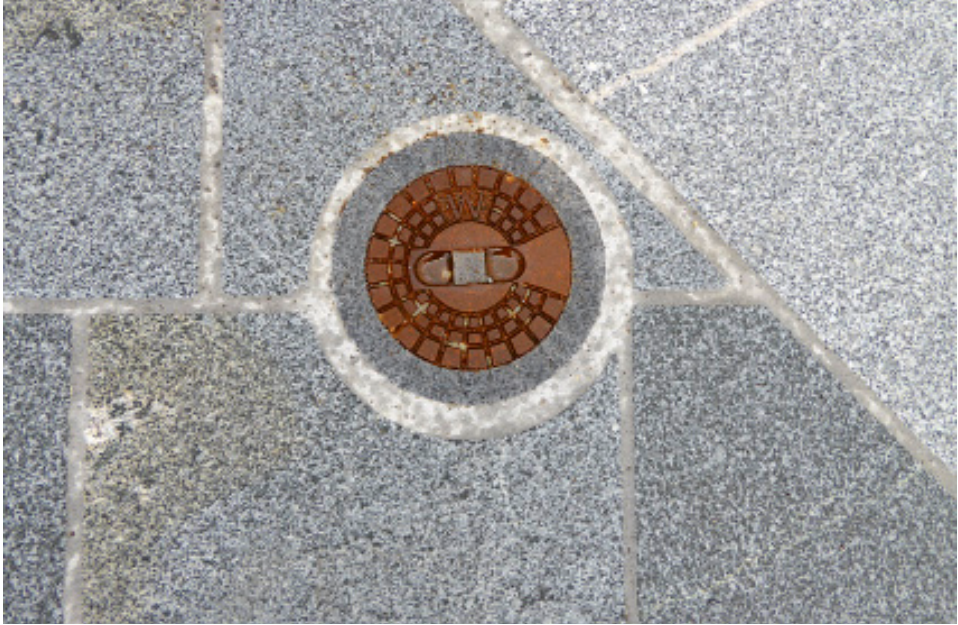
Bild 124 Schmale Zuschnitte wegen Einbauteilen erhöhen die Gefahr von Eck-/Kantenabplatzungen sowie Rissen [Quelle: Burgetsmeier]

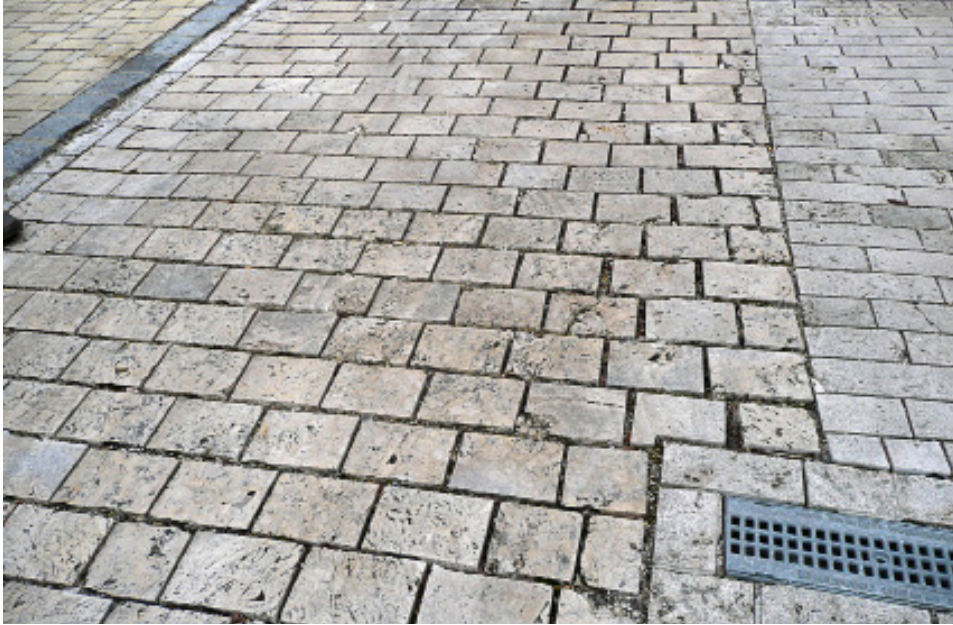
Bild 125 Bei hohlräumreichen Natursteinen sind Eck-/Kantenabplatzungen unvermeidbar [Quelle: Burgetzmeier]

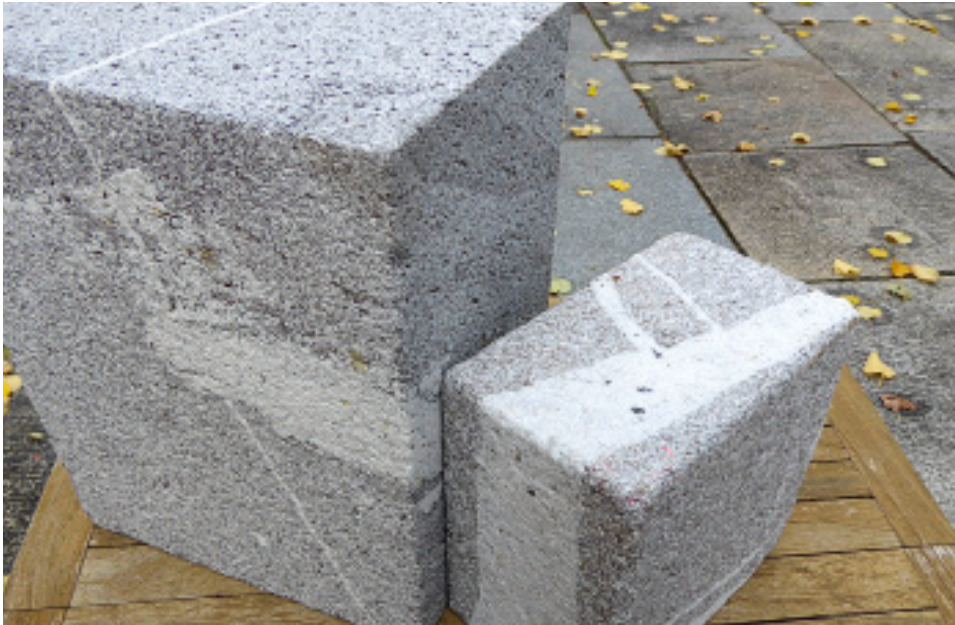
Bild 126 Unterschiedliche Eck- und Kantenausbildung durch unterschiedliche Strahlintensität einer Kugelstrahlanlage [Quelle: Burgetsmeier]

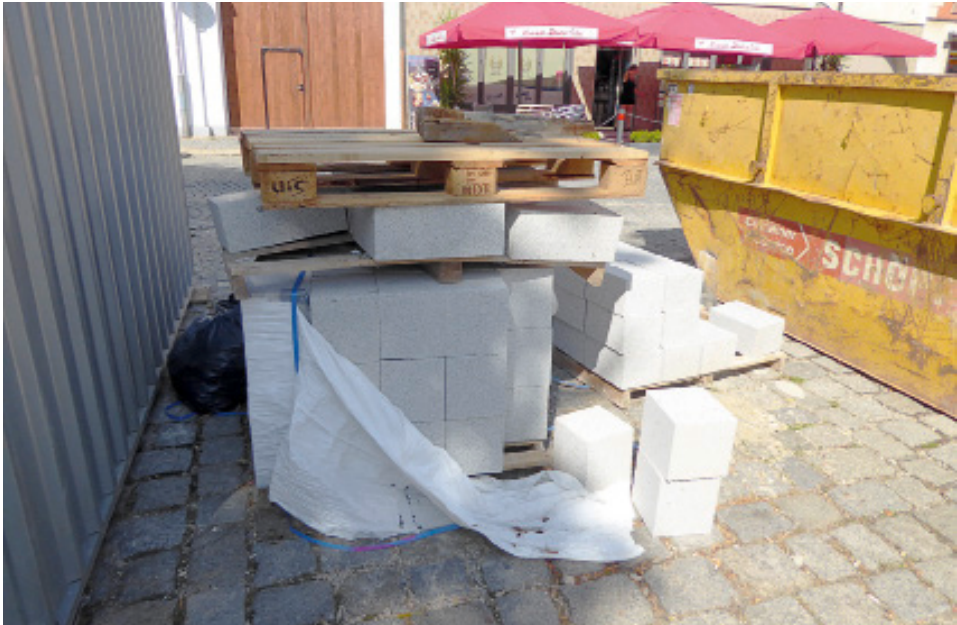
Bild 128 Palettenstapelung ohne ausreichend ebene Auflagefläche/Unterlage [Quelle: Burgetsmeier]

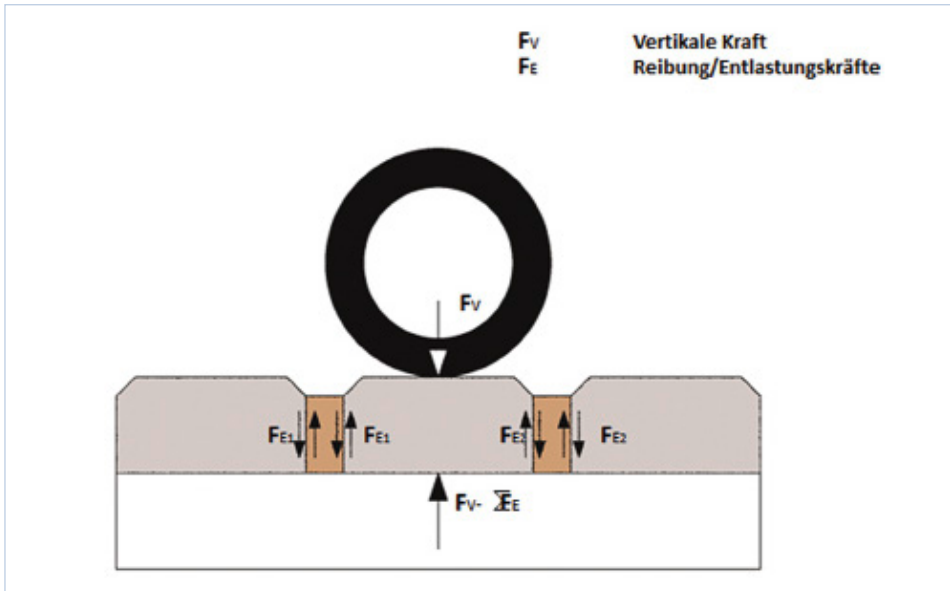
Bild 132 Pflasterfläche mit stehender Radlast (vertikale Kraft) [Quelle: Buchholz]

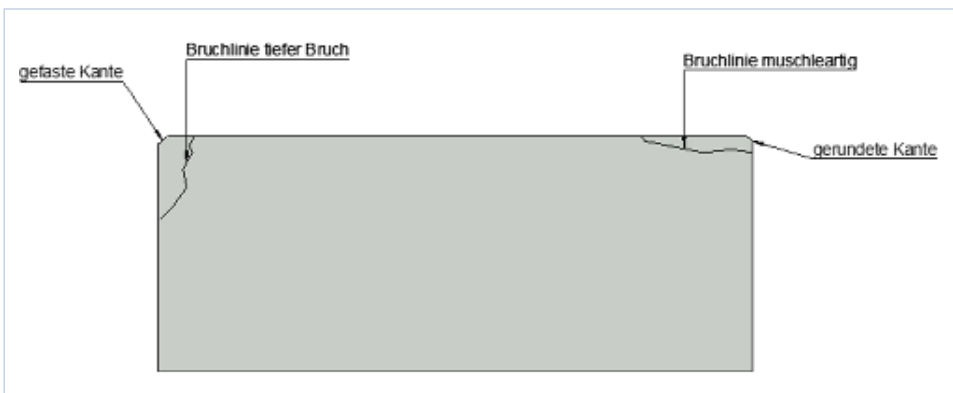
Bild 139 Systemskizze zur Unterscheidung von muschelförmigem und tiefem Bruch [Quelle: Vahle]

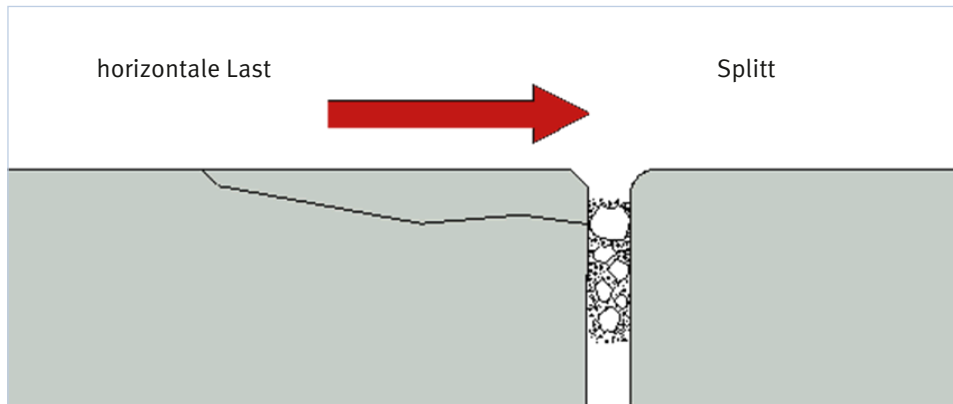
Bild 140 Schadensmechanismus für muschelförmigen und/oder horizontalen Bruch [Quelle: Vahle]

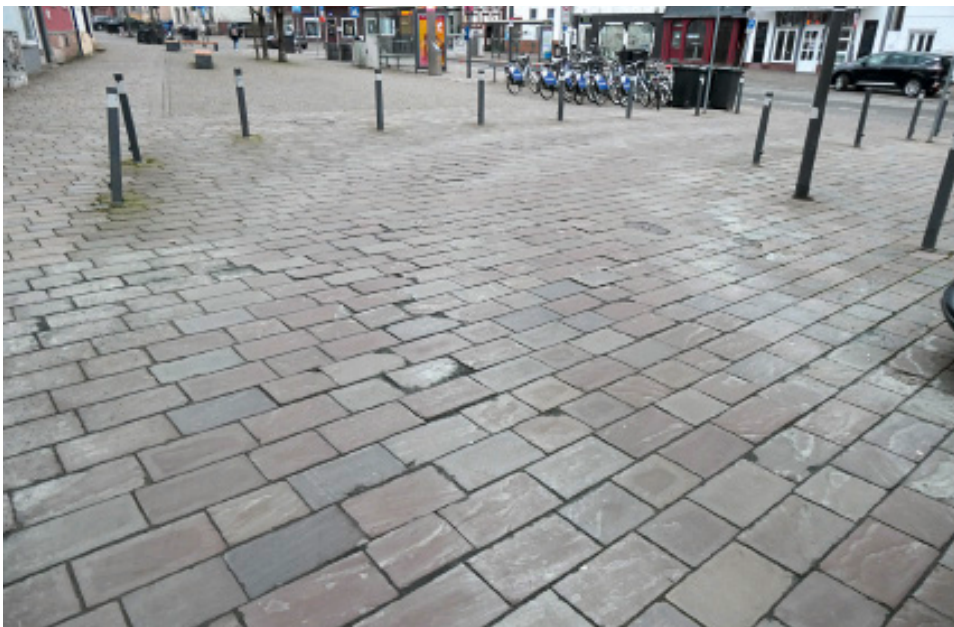
Bild 141 Schlechte Wartung oder zu geringe Dimensionierung [Quelle: Burgetsmeier]

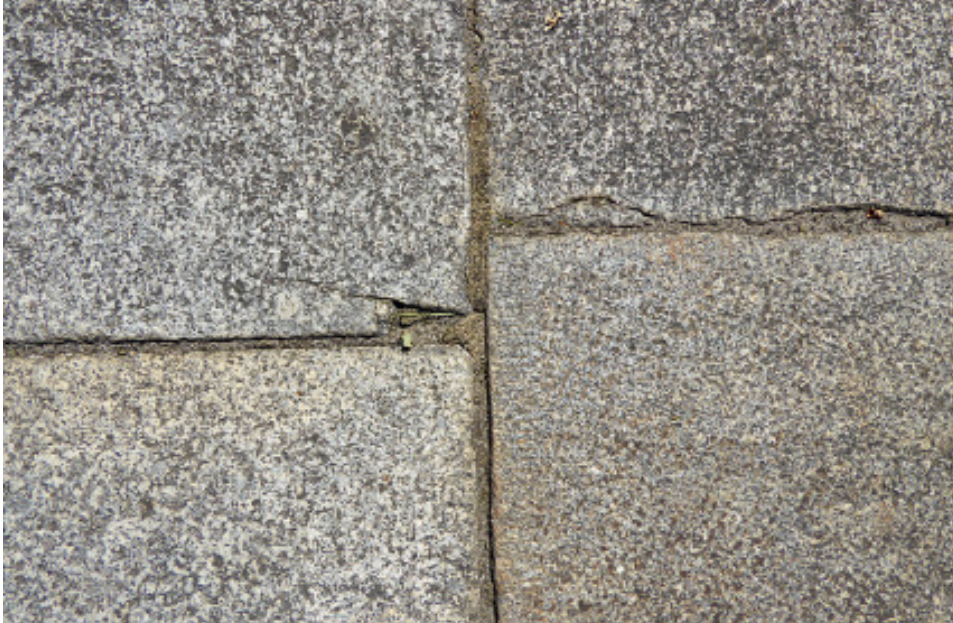
Bild 147 Beispiel für Kantenabplatzung mit tiefem Bruch [Quelle: Burgetsmeier]

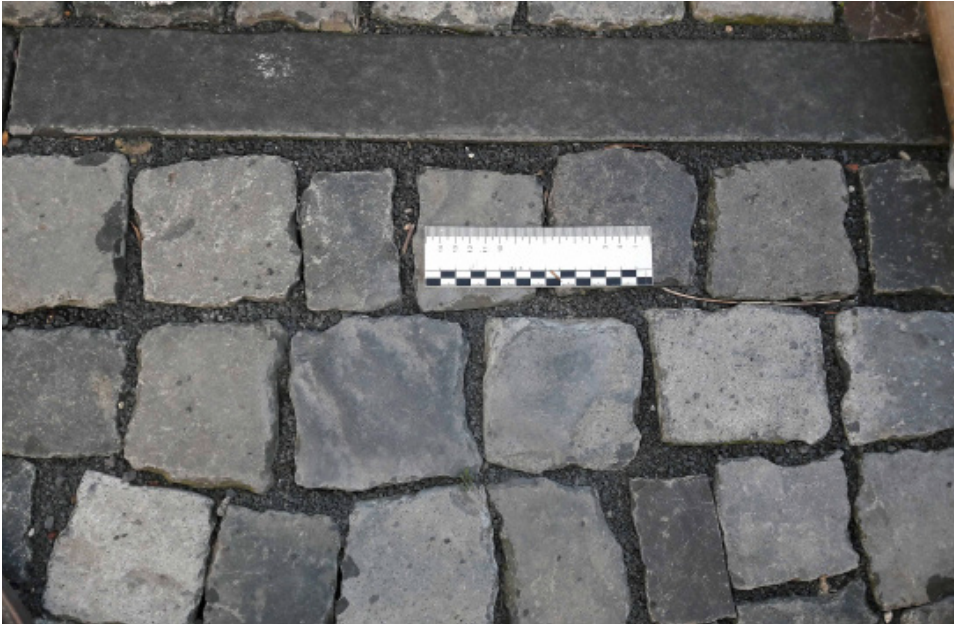
Bild 148 Pressfugen und Abplatzungen an bruchrauen Naturwerksteinen [Quelle: Rohowski]

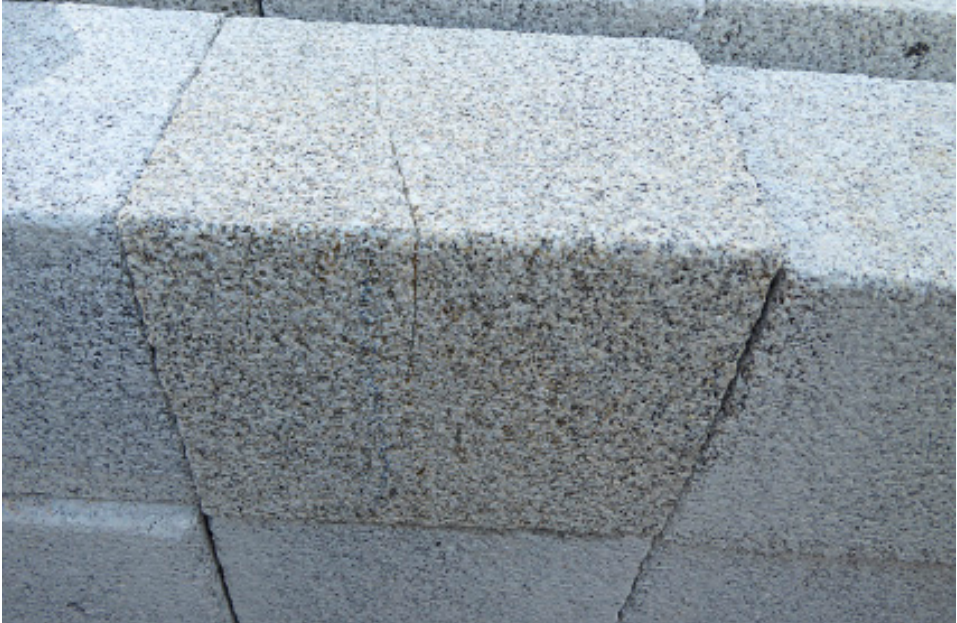
Bild 150 Im gelieferten Zustand sind diese Naturwerksteine auszusortieren, im eingebauten Zustand können diese Produkte verwendet werden, sofern die Gebrauchstauglichkeit nicht eingeschränkt ist [Quelle: Burgetsmeier]

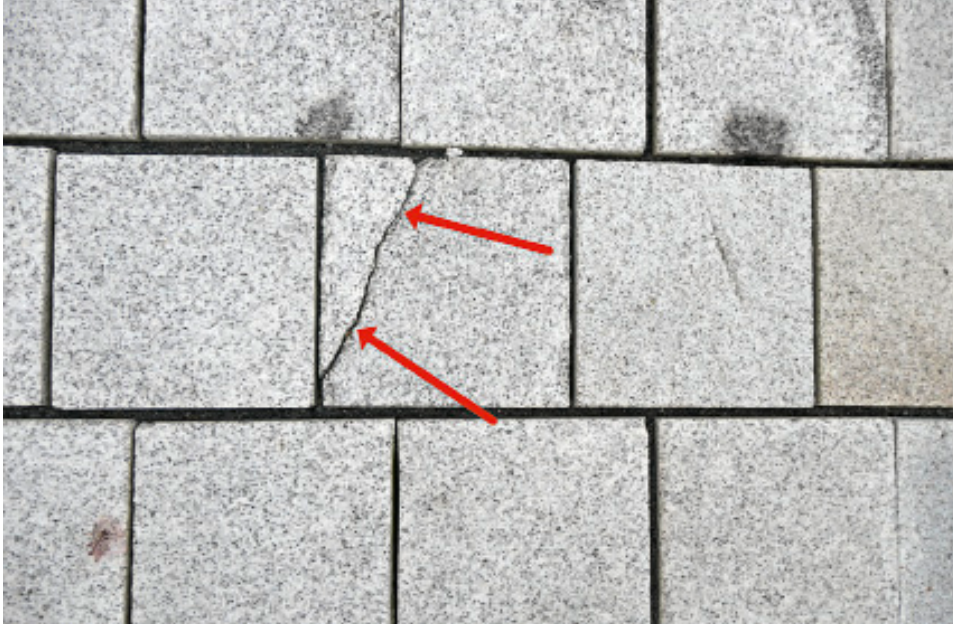
Bild 151 Durchgehender Riss/gebrochener Naturwerkstein [Quelle: Burgetsmeier]
