Pflasterflächen – Fugen und Bettung

Der folgende Beitrag befasst sich mit der Kornfestigkeit von Fugen- und Bettungsmaterialien sowie mit der Verfestigungsneigung der Bettung von Pflasterflächen.

DR. KARL-UWE VOSS

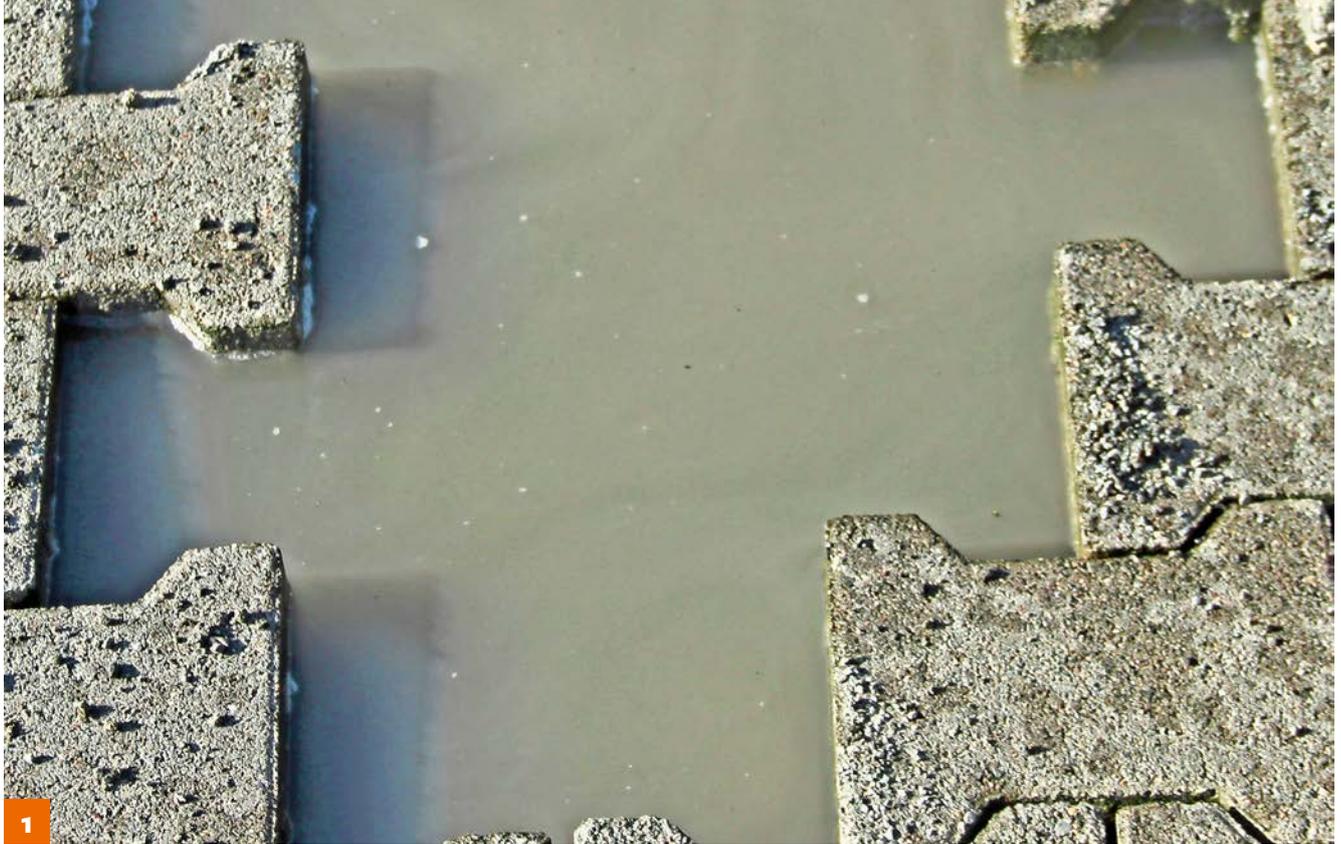
1

Nicht ausreichend wasserdurchlässige Bettung einer Pflasterdecke.

Schäden aufgrund einer nicht ausreichenden Wasserdurchlässigkeit der Bettung (siehe Bild 1) stellen bei befahrenen Flächenbefestigungen ein erhebliches Streitpotenzial zwischen Bauherrn und Ausführendem dar. Werden diese Pflasterdecken geöffnet, so wird unter den Pflastersteinen in vielen Fällen eine „mörtelähnliche Schicht“ vorgefunden (Bild 2), obwohl ungebundene Bettungsmaterialien zur Herstellung der Pflasterdecke eingesetzt worden waren.

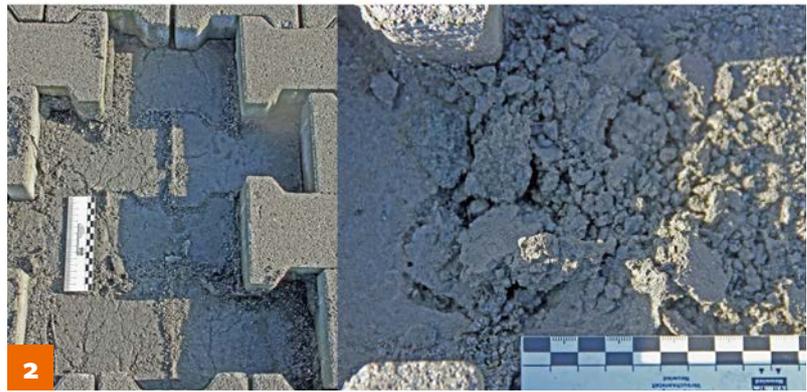
2 „Mörtelähnliche Schicht“ in der Oberfläche der Bettung.

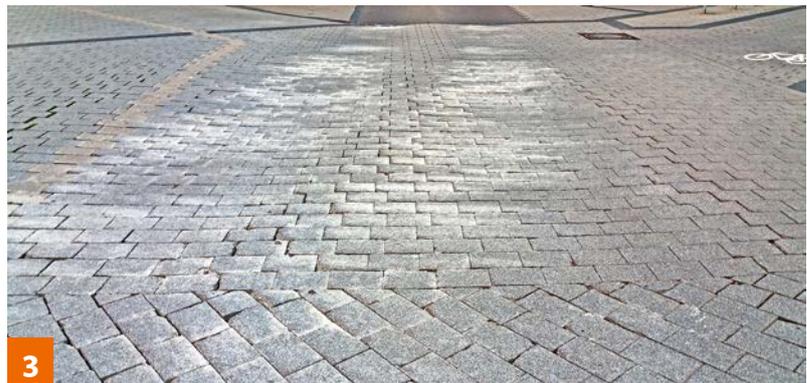
3 Steinverschiebungen und Bildung von Spurrinnen.

- Verschiebung der Pflastersteine (siehe Bild 3),
- Bildung von Spurrinnen (siehe Bild 3),

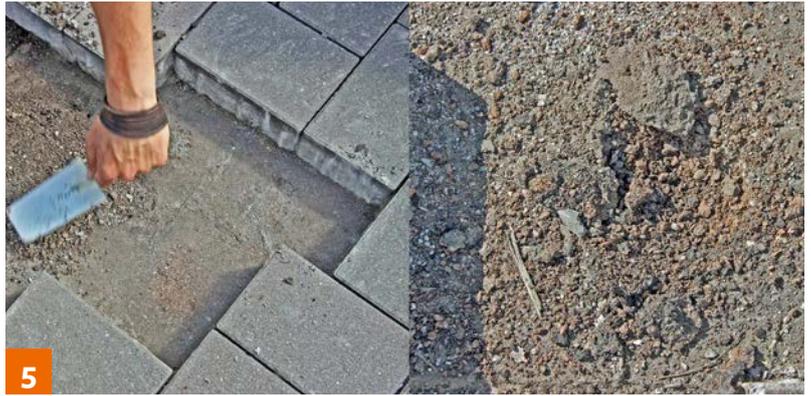
Verfestigung der Oberfläche der Bettung.

In der Vergangenheit wurde häufig davon ausgegangen, dass in erster Linie die Bettungsmaterialien verantwortlich für die Entstehung nicht ausreichend wasserdurchlässiger Bettungen sind. Dies wurde damit begründet, dass bei entsprechenden Schadensfällen mörtelähnliche, verfestigte Schichten gerade in der Oberfläche der Bettung vorgefunden wurden (siehe Bild 5) [L 9].

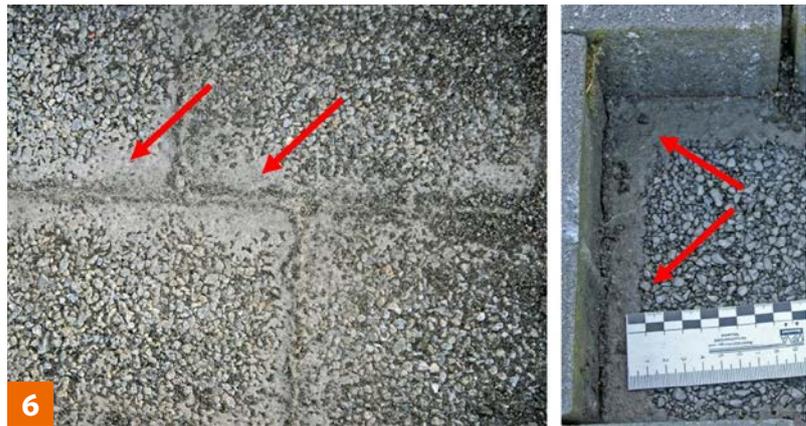
6 Beginn der Verfestigung unter der Fuge.

Erst die Feststellung, dass die Verfestigung der Bettung bei weniger stark belasteten Teilflächen teilweise bevorzugt im Bereich unter den Fugen begann und sich erst bei höherer Beanspruchung von der Fuge aus in Richtung Steinmitte ausdehnte [L 9] (siehe Bild 6 und Bild 7), führte zu einem Überdenken dieser Annahme.

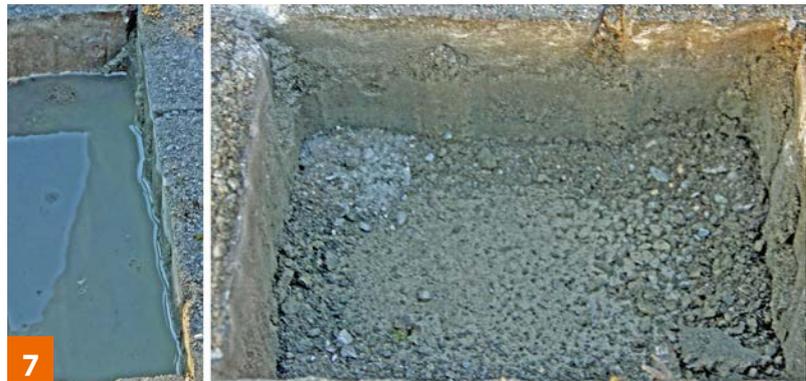
7 Von der Fuge ausgehende Verfestigung unter der Steinmitte.

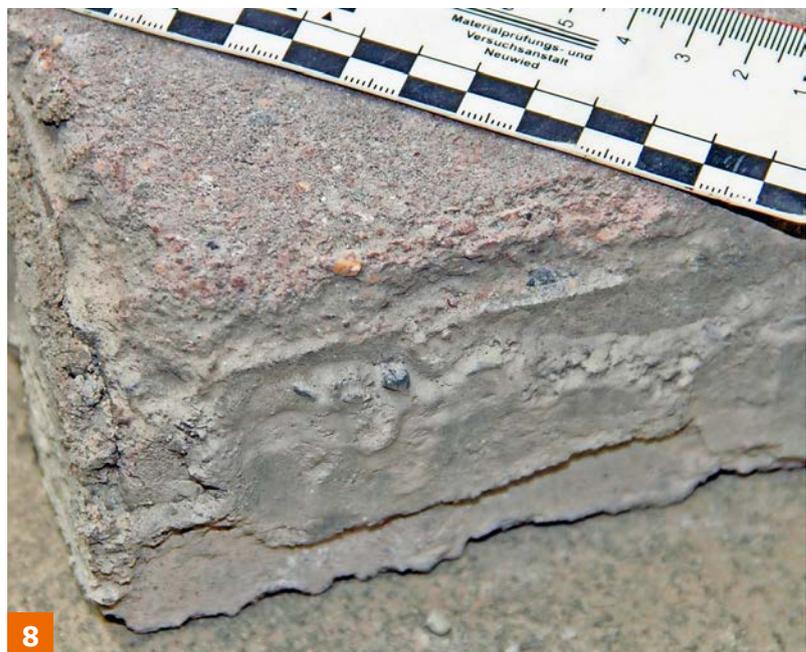
8 Verfestigtes Fugenmaterial.

In einigen schadensbehafteten Objekten war die Fuge darüber hinaus bereits so stark verfestigt, dass selbst in der Fuge ein mörtelähnliches Material vorgefunden wurde [L 9] (siehe Bild 8).

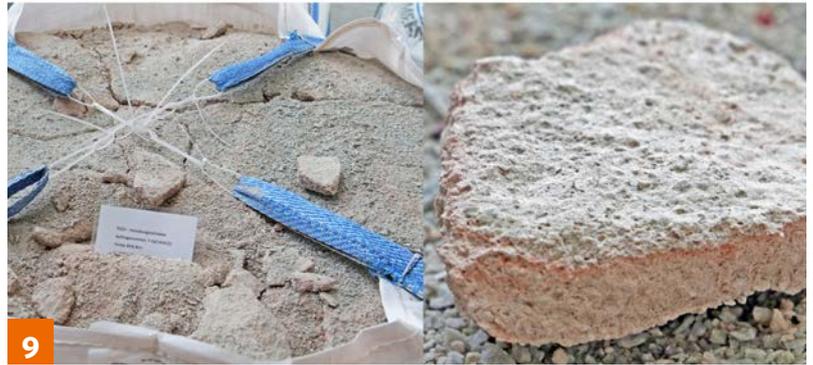
Bei der Anlieferung bereits teilweise verfestigtes Fugenmaterial.

An dieser Stelle ist anzumerken, dass vergleichbare Verfestigungen bereits bei der Anlieferung entsprechender Fugenmaterialien in Big Bags (hier am Beispiel eines Quarzits) vorgefunden werden können (Bild 9), sofern die Materialien zur Verfestigung neigen.

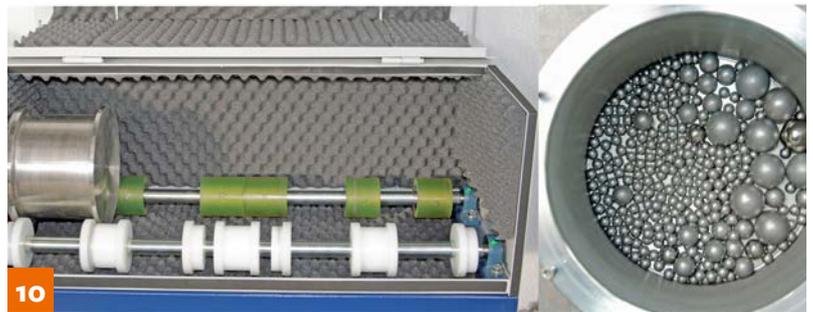
Verfahren zur Bestimmung der Kornfestigkeit mittels des modifizierten Micro-Deval-Verfahrens.

Bei der Bestimmung der Kornfestigkeit mittels des modifizierten Micro-Deval-Verfahrens wird eine Gesteinskörnung 0/5,6 mm (bei dem Verfahren nach Anhang A eine Gesteinskörnung 0/2 mm) in einer rotierenden Trommel mit Stahlkugeln und Wasser beansprucht [L 5] (Bild 10).

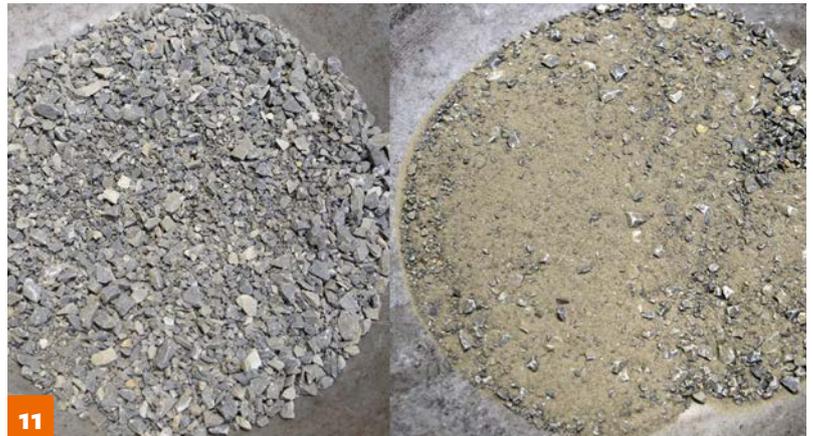
Verfeinerung eines Kalksteins im Rahmen der Durchführung des modifizierten Micro-Deval-Verfahrens (links vor dem Versuch und rechts nach dem Versuch).

Nach Abschluss des Prüfvorganges wird der Siebdurchgang durch das 0,063-mm-Analysesieb ermittelt. Bild 11 zeigt die Verfeinerung eines Kalksteins im Rahmen dieser Untersuchung.

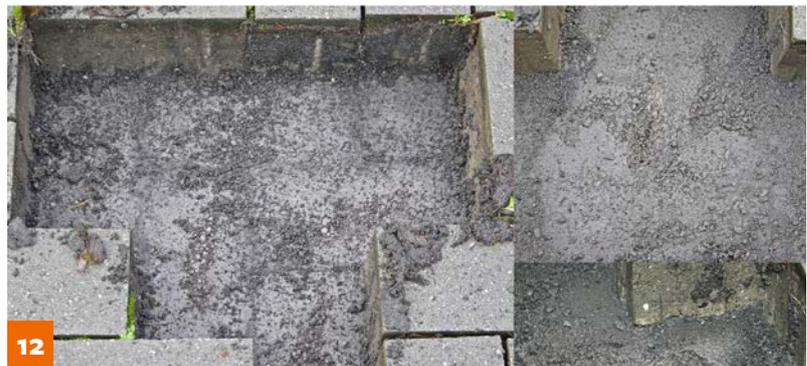
12 Verfestigung der Bettung.

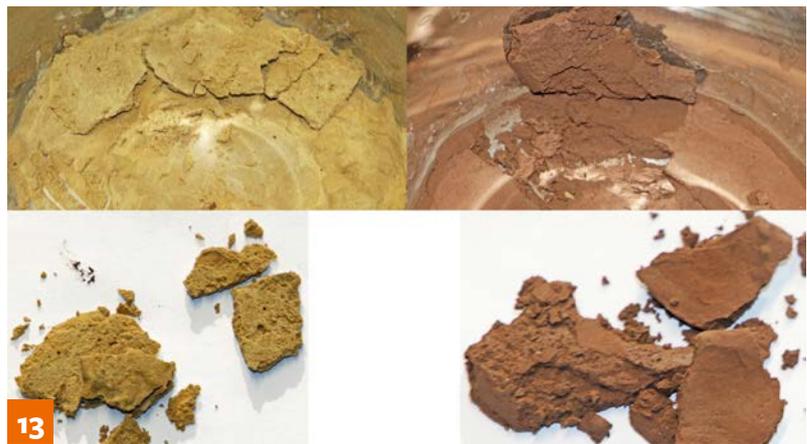
13 Verfestigungsneigung der Feinanteile eines Quarzes (links) und einer Lavaschlacke (rechts).

Im Rahmen dieses orientierenden Versuches zeigte sich, dass alle im Rahmen dieser Vorversuche eingesetzten Materialien (also auch die Feinanteile des Quarzsandes, für die in der Praxis bislang keine derartigen Schäden bekannt sind) eine deutliche Verfestigungsneigung zeigten (Bild 13).

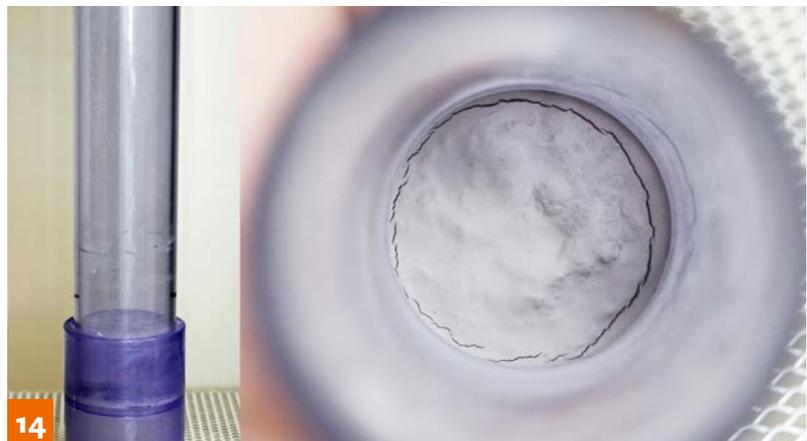
14 Prüfaufbau zum Nachweis der Verfestigungsneigung der Feinanteile.

Im Rahmen eines weiteren Vorversuchs wurde ein durchsichtiges Kunststoffrohr auf einem wasserdurchlässigen Filtervlies aufgeklebt (siehe Bild 14).

Dieses Rohr wurde ca. 3 mm hoch mit dem Prüfgut (in diesem Falle mit einem Kalkstein < 0,063 mm) gefüllt. Anschließend wurden die oben dargestellten Schritte 2 – 4 über einen Zeitraum von 7 Tagen täglich wiederholt. Das rechte Bild 14 zeigt die verfestigten Feinanteile des Kalksteins im Prüfrohr.

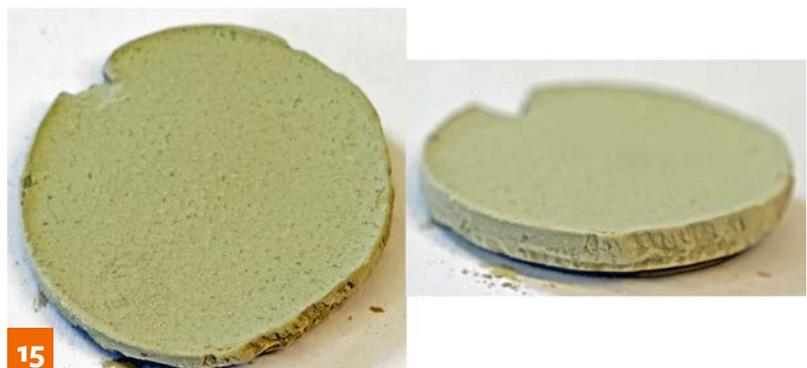
15 Im Prüfaufbau mit Wasser beaufschlagte Verfestigung der Feinanteile eines *

Nach Abschluss der Untersuchungen wurde das Prüfgut aus dem Kunststoffrohr herausgeholt und in Augenschein genommen. Wie das nachfolgende Bild zeigt, wiesen die eingesetzten Feinanteile des Kalk-

steins nach Abschluss des Versuches eine deutlich Verfestigung auf (Bild 15).
