# Witterungswiderstand von Betonen – Teil 2

(Fortsetzung aus Heft 6/2023)

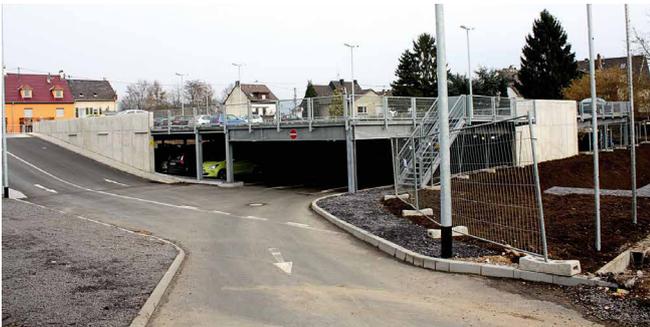
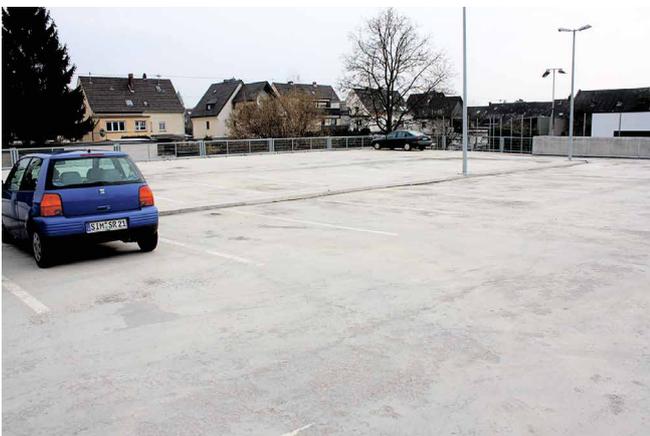
Bei dem im Abb. 15 abgebildeten Schadensfall wurde Frost-Tausalz-beständiger Beton der Festigkeitsklasse C45/55 bestellt und geliefert. Eine konkretere Ausschreibung der im beschriebenen Fall des Freidecks eines Parkhauses erforderlichen Expositionsklasse (XF4) erfolgte trotz des notwendigen Frost-Tausalz-Widerstandes des Betons nicht, weshalb erwartungsgemäß bereits nach dem ersten Winter deutliche Zementsteinabwitterungen in der Betonoberfläche entstanden. Dies ist nur ein Beispiel für einen Planungsfehler (nicht konkret ausgeschriebene Expositionsklasse XF4) und eine gedankenlose Bestellung des Betons (XF2 anstelle von XF4) durch das sog. Fachunternehmen.

Abb. 15 a+b: Frost-Tausalz-Schäden aufgrund falscher Betonbestellung

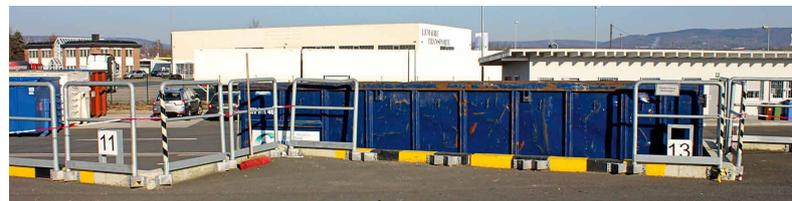
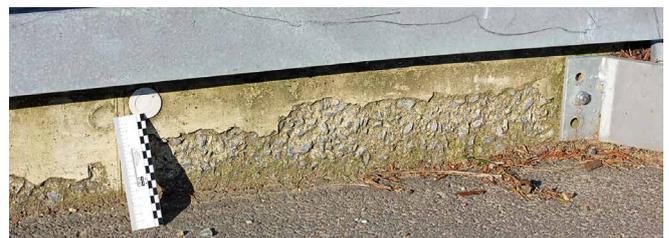
Abb. 16 a+b: Frost-Tausalz-bedingte Abwitterungen an den vertikalen Wandflächen der Mauerscheiben, die neben einer Fahrbahnfläche verbaut wurden

Auch hier war planungsgemäß davon auszugehen, dass die Fahrbahn und damit auch der obere Bereich der Stützwinkel mit Tausalzen beaufschlagt werden. Bereits nach dem ersten Winter zeigten sich im Bereich der Wandkrone deutliche Zementsteinabwitterungen. Gemäß den übergebenen Unterlagen war ein Beton der Güte C 25/30, XC4 zur Herstellung der Mauerscheiben ausgeschrieben und ein Beton der Güteklasse C 25/30, XC4, XF1, XA1 verwendet worden. Aufgrund der hohen Wassersättigung des Betons in diesem Bereich und der zusätzlichen Tausalzbeanspruchung durch Spritzwasser hätte aber stattdes-

sen ein Beton der Expositionsklasse XF4 zur Anwendung kommen müssen. So waren die Schäden eine logische Folge der fehlerhaften Planung und Betonbestellung.

Ähnlich verhält es sich bei dem nachfolgenden Beispiel aus Abb. 16, bei dem Mauerscheiben als Abgrenzung eines Fahrbahnbelags zur Anwendung kamen.

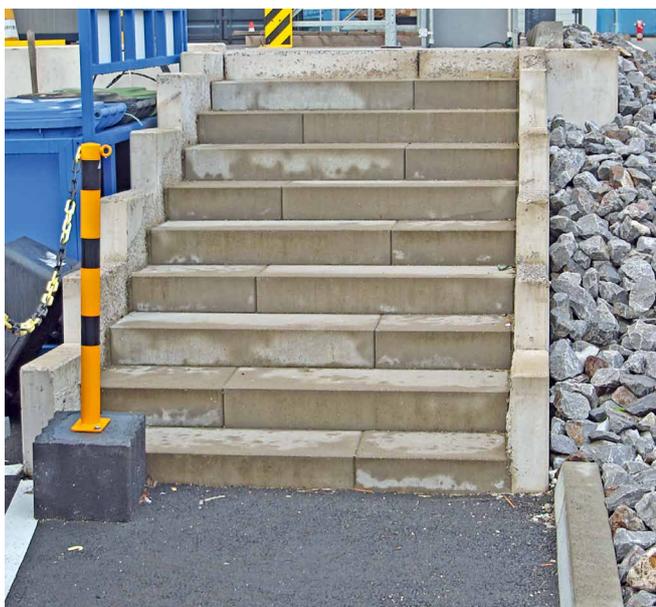
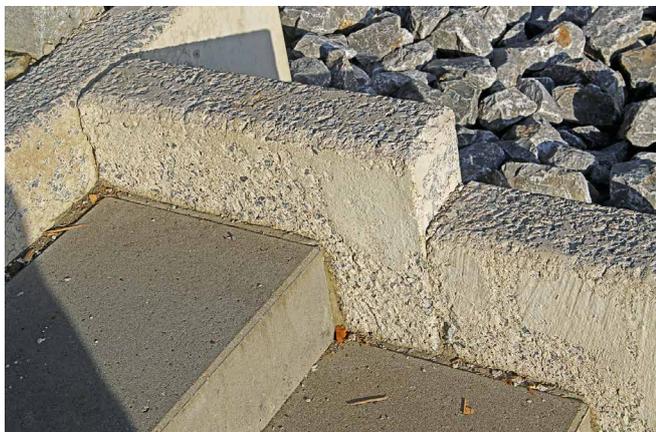
An dieser Stelle sei darauf hingewiesen, dass dies nicht nur für befahrene Flächen gilt. Gerade fußläufig begangene Treppenanlagen im Außenbereich zeigen häufig derartige Schäden, da diese Treppen zur Sicherstellung der Begehbarkeit im Winter durch Anwendung von Tausalzen eisfrei gehalten werden. Im Ergebnis werden die als seitliche Begrenzung eingesetzten Mauerstufen Streusalzen ausgesetzt, sodass auch hier nicht selten Frost-Tausalz-Schäden resultieren (Abb. 17).

Abb. 17 a+b: Frost-Tausalz-bedingte Abwitterungen an den vertikalen Wandflächen der Mauerstufen einer Treppenanlage

Auch bei solchen Treppenanlagen sind demnach Mauerstufen mit einem hohen Frost-Tausalz-Widerstand (XF4) zu verwenden.

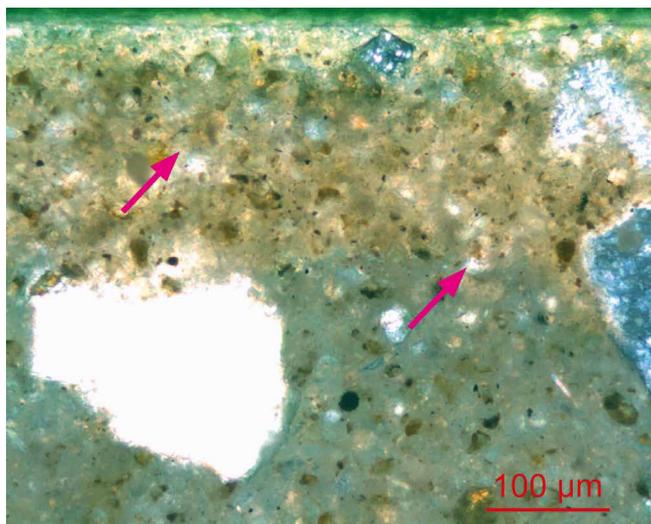
Abb. 18: Erhöhte Restklinkergehalte des Betons in der Betonoberfläche

lungsfehler sind dünnstschliffmikroskopisch durch erhöhte Restklinkeranteile (Abb. 18) und durch gleichzeitig erhöhte Porositäten im Bereich der Betonoberfläche (hellgrüne Zone im Dünnstschliff aus Abb. 19 (rote Pfeile) nachweisbar. Häufig stehen diese Auffälligkeiten mit einer erhöhten Frühschwindrissbildung aufgrund einer frühen Austrocknung des Betons in der Betonoberfläche in Verbindung.

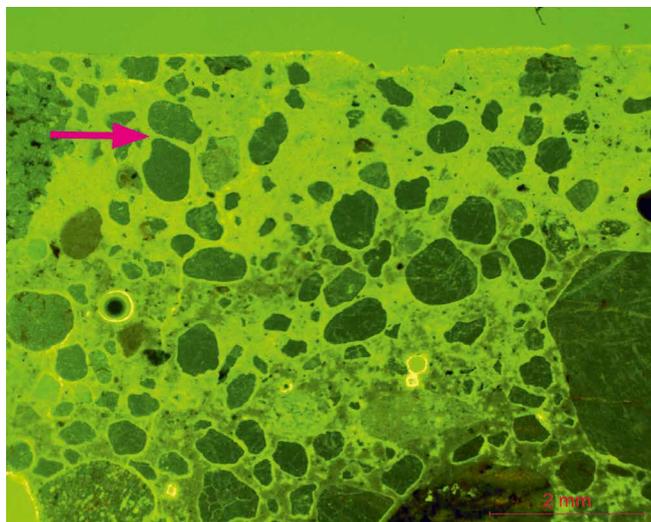
Abb. 19: Erhöhte Porosität des Betons in der Betonoberfläche

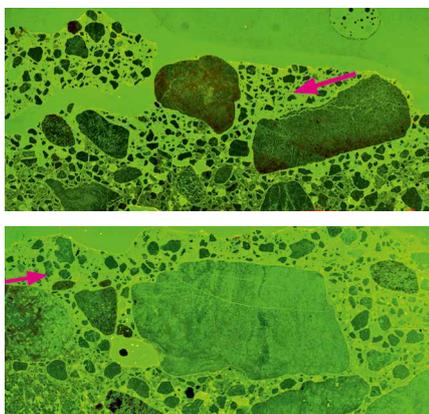
punkt Wasser auf der Betonoberfläche auf und wird dieses Wasser in die Randzone des Betons eingearbeitet, so weist der Beton in dieser Zone einen hohen w/z-Wert und damit eine erhöhte Porosität (hellere Teilflächen im Dünnschliff aus Abb. 20) auf, was mit einer Qualitätsreduzierung der Betonrandzone einhergeht.

Abb. 20 a+b: Erhöhung des w/z-Werts in der Betonoberfläche

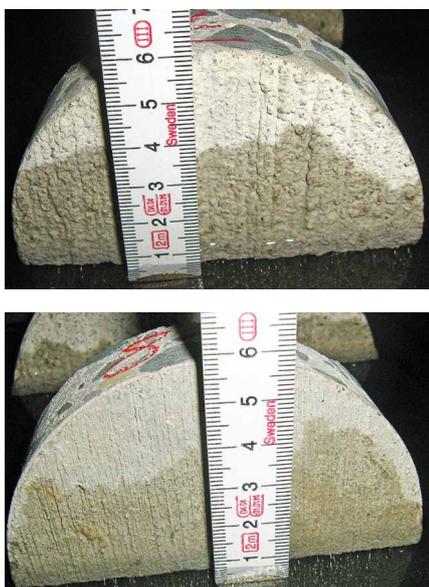
Aufgrund der hohen Porosität des Betons in der Betonrandzone saugt die Betonoberfläche in der Folge verstärkt Wasser auf (Abb. 21), was die Gefahr von Frost- und Frost-Tausalz-Schäden deutlich erhöht.

Abb. 21 a+b: Große kapillare Saugfähigkeit der Betonoberfläche

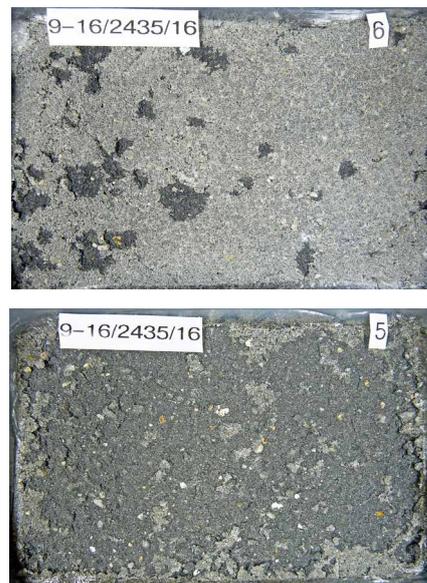
Bei einer angenommenen Rohdichte des Betons von  $2.300 \text{ kg/m}^3$  entspricht eine Abwitterungsrate von  $1.000 \text{ g/m}^2$  einer flächendeckenden Abwitterung von ca.  $0,4 \text{ mm}$ . Um diese Anforderungswerte anschaulicher zu machen, zeigt Abb. 22 Betonproben mit einer Abwitterungsrate von ca.  $150 \text{ g/m}^2$  (in Abb. 22a) bzw. von  $1.430 \text{ g/m}^2$  (in Abb. 22b).

Abb. 22 a+b: Betone mit einer Abwitterungsrate von  $150 \text{ g/m}^2$  (links) bzw. von  $1.430 \text{ g/m}^2$  (rechts) im Rahmen des Slab-Tests

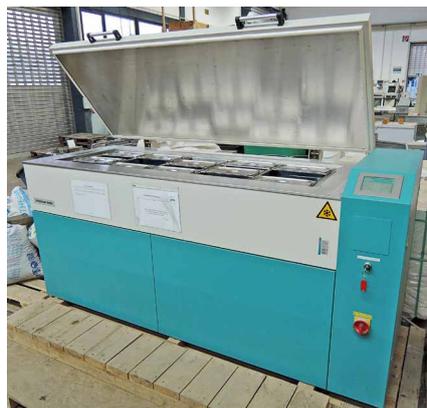
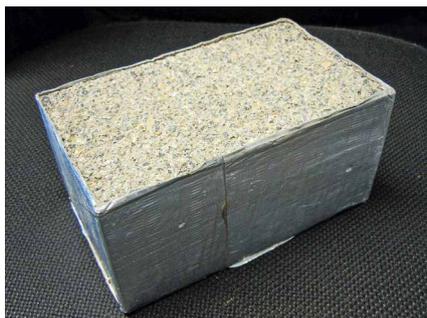
Bei dem sog. CDF-Test handelt es sich um ein sehr häufig angewendetes Alternativverfahren zum Nachweis des Frost-Tausalz-Widerstands von Betonen nach **DIN EN TS 12 390-9** (siehe Abb. 23), bei dem 56 Frost-Tau-Wechsel durchzuführen sind.

**Abb. 23 a+b:** Frost-Tauwechsel-Versuch mittels des »CDF-Tests«

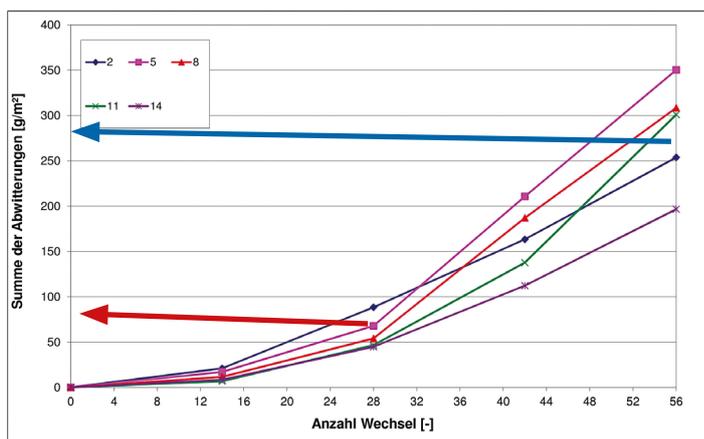
formuliert bedeutet dies, dass die Menge der Abwitterungen bei den ersten 28 Frost-Tauwechseln (roter Pfeil in der Abb. 24) deutlich geringer ist, als bei den Frost-Tauwechseln 29 bis 56 (blauer Pfeil in der Abb. 24).

So lag die mittlere Abwitterungsrate im Rahmen der ersten 28 Frost-Tauwechsel des in Abb. 24 dargestellten Versuchs bei ca.  $65 \text{ g/m}^2$ , während die mittlere Abwitterungsrate der zweiten 28 Frost-Tauwechsel (Frost-Tauwechsel 29 bis 56) bei ca.  $220 \text{ g/m}^2$ , also mehr als dem Dreifachen lag.

**Abb. 24:** Abwitterungsrate im Rahmen der Frost-Tauwechsel-Versuche in Abhängigkeit von der Anzahl der Frost-Tauwechsel

Wie dieses Beispiel zeigt, wirkt sich die Anzahl der bereits erfolgten Frost-Tauwechsel ggf. in erheblichem Umfang auf die Abwitterungsrate des Betons im Rahmen der Frost-Tausalz-Prüfung zum Prüfzeitpunkt aus, selbst wenn die Produkte im Objekt keine augenscheinlich erkennbaren Schäden aufweisen.

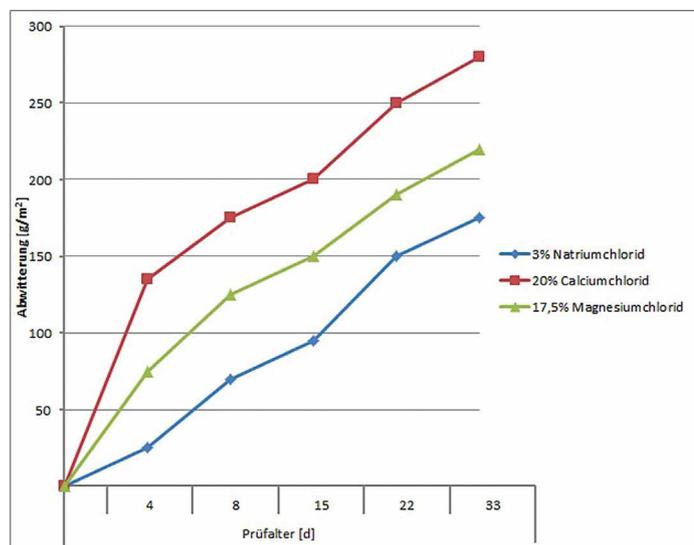
Vor diesem Hintergrund spielen Untersuchungen der TU München eine wichtige Rolle, die zeigen, dass die Abwitterungsrate von Betonen im Rahmen der Überprüfung des Frost-Taumittel-Widerstands bei Verwendung von Magnesiumchlorid ca. 30 % und bei Verwendung von Calciumchlorid ca. 60 % größer als bei Verwendung von Natriumchlorid als Taumittel ist (siehe Abb. 25).

Diese Ergebnisse zeigen, dass ein Beton, der im Rahmen des Frost-Taumittel-Versuchs im Labor unter Einwirkung von Natriumchlorid die Anforderungen an den Witterungswiderstand mit einer Abwitterung von beispielsweise  $900 \text{ g/m}^2$  erfüllen würde, weder bei Einwirkung von Magnesiumchlorid (berechnete Abwitterungsrate von  $1.170 \text{ g/m}^2$ ) noch von Calciumchlorid (berechnete Abwitterungsrate von  $1.440 \text{ g/m}^2$ ) als Taumittel den genannten, mittleren Grenz- bzw. Richtwert von  $< 1.000 \text{ g/m}^2$  erfüllt.

**Abb. 25:** Einfluss der Art des Taumittels auf die Abwitterungsrate im Rahmen der Prüfung des Frost-Taumittel-Widerstands von Betonen

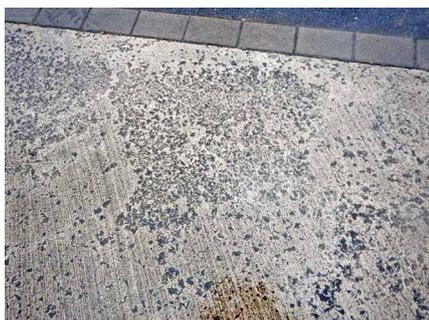
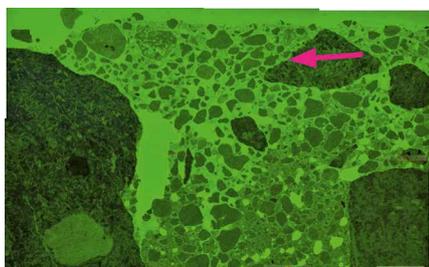
Besonders schwierig sind Fälle, bei denen im Rahmen der Laborversuche widersprüchliche Untersuchungsergebnisse ermittelt werden und zusätzlich juristische Belange zu beachten sind. So stellt sich die Frage, wie Untersuchungsergebnisse juristisch zu bewerten sind, wenn ein Beton keine ausreichenden Luftporenkennwerte aufweist, der Beton aber einen ausreichenden Witterungswiderstand im Sinne z. B. des CDF-Tests besitzt? Das nachfolgende Beispiel stellt einen derartigen Fall dar. Bei diesem Streitfall waren in der Betonoberfläche Zementsteinabwitterungen entstanden (Abb. 26), da Wasser im Rahmen des Glättprozesses in die Betonoberfläche eingearbeitet worden war (roter

Abb. 26 a-b: Zementsteinabwitterungen in der Betonoberfläche

Pfeil aus Abb. 26). Hierbei handelt es sich aus technischer Sicht um einen Mangel.

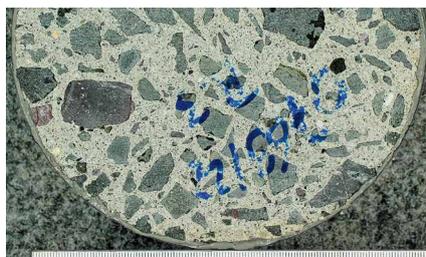
Trotz der nicht erfüllten Luftporenkennwerte wurde bei den untersuchten Proben aufgrund der hohen Betonfestigkeit aber »nur« eine mittlere Abwitterungsrate von etwas über 400 g/m<sup>2</sup> im Rahmen des CDF-Tests vorgefunden

Abb. 27: Prüfkörper nach der Durchführung des CDF-Tests

(Abb. 27), der Beton weist somit im Sinne des BAW-Merkblattes [7] einen ausreichenden Witterungswiderstand auf.

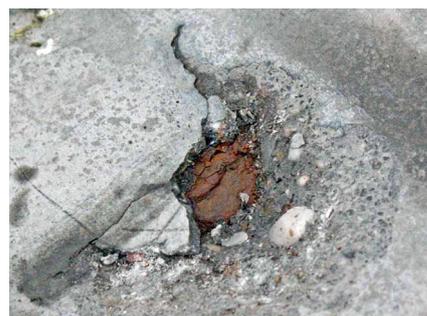
Abb. 28: Zementsteinabwitterungen oberhalb einzelner verwitterungsunbeständiger Gesteinskörner

rungsunbeständigen Anteilen enthalten können und dürfen (siehe Abb. 28).

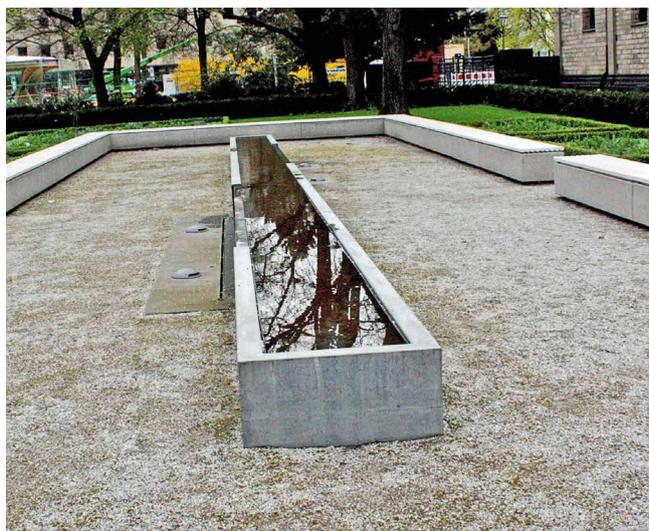
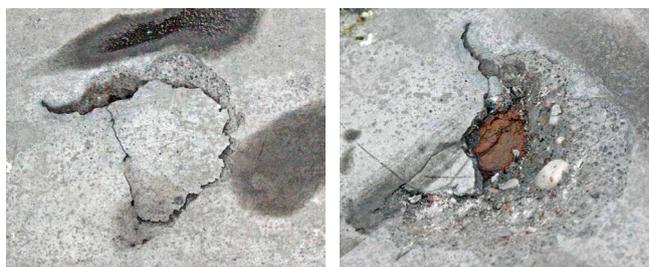
**Abb. 30 a-c:** Zementsteinabwitterungen oberhalb witterungsunbeständiger Gesteinskörner

Bei dieser Bewertung ist neben der technisch zulässigen Abwitterungsrate gerade bei optisch repräsentativen Bauteilen auch die Optik der Bauteile zu berücksichtigen. Gerade aus diesem Grunde stellt die Bewertung von Frost- oder Frost-Tausalz-Schäden bei optisch hochwertigen Bauteilen eine Besonderheit dar, bei der nicht nur allein die Zementsteinabwitterung, sondern auch das resultierende optische Erscheinungsbild des Bauteils in die Bewertung der Ergebnisse einfließen muss. Ein Beispiel hierfür stellt das Beispiel eines Brunnens aus Sichtbeton dar (Abb. 30), an den hohe Anforderungen an die Optik gestellt wurden.

Die in Abb. 30 abgebildeten Zementsteinabwitterungen stellen eine deutliche Beeinträchtigung der optischen Wirkung

der Bauteile dar, obwohl der Anteil der Abwitterungen insgesamt sehr gering ist und die normativen Abwitterungsraten bei Weitem nicht überschreitet. Dies ist darauf zurückzuführen, dass das oben abgebildete Bauteil nur eine geringe Funktionsbedeutung, dafür aber eine hohe optische Bedeutung besitzt. Aufgrund der signifikanten Beeinträchtigung der Optik des Brunnens stellen die vorgefundenen Zementsteinabwitterungen einen Mangel dar, obwohl die Grenzwerte des Technischen Regelwerkes an die zulässige Menge an Abwitterungen deutlich unterschritten wird [21].

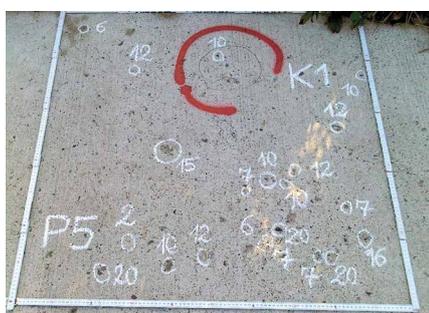
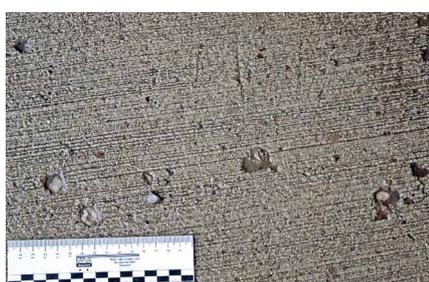
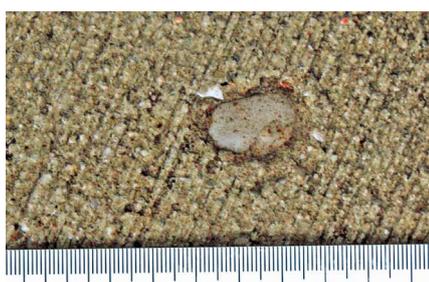
**Anmerkung:** Aus gutachterlicher Sicht erscheinen die im **Merkblatt »Brückenkappen aus Beton«** genannten Richtwerte zu hoch (siehe Abb. 29), auch wenn sich die genannten Abwitterungsmengen durchaus aus den Grenz-

**Abb. 29 a-c:** Zementsteinabwitterungen in Form von Popouts

Die Bildung einzelner Popouts oberhalb verwitterungsunbeständiger Gesteinskörner ist nicht vollständig vermeidbar. Bei der Bewertung des Witterungswiderstands entsprechender Flächen stellt sich somit die Frage, ob z. B. die Menge der in Abb. 29 dargestellten Popouts aus technischer Sicht einen Mangel darstellt oder nicht.
