Verfärbung von Pflasterdecken

Ausblühungen auf Betonpflastersteinen

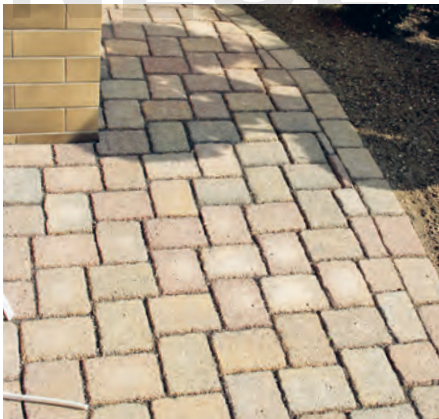
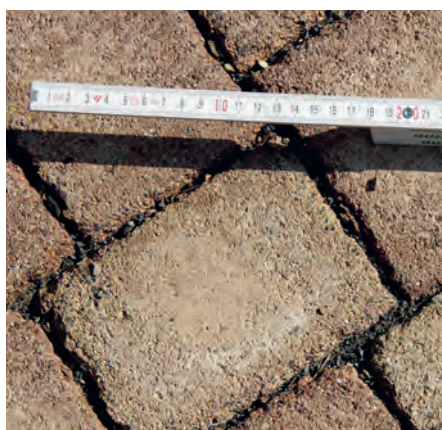
1. Erwartungsgemäße (baustofftypische) Verfärbung durch Ausblühungen. Fotos: Karl-Uwe Voß

nur für die in Bild 1 dargestellten baustofftypischen Ausblühungen anzuwenden. Diese sind technisch selbst bei hochwertigen Produkten tatsächlich unvermeidbar und beeinflussen darüber hinaus das optische Erscheinungsbild der Pflasterdecke nur wenig, so dass diese Ausblühungen im Regelfall auch nicht als Mangel zu werten sind. Massive Ausblühungen sind technisch aber durchaus vermeidbar.

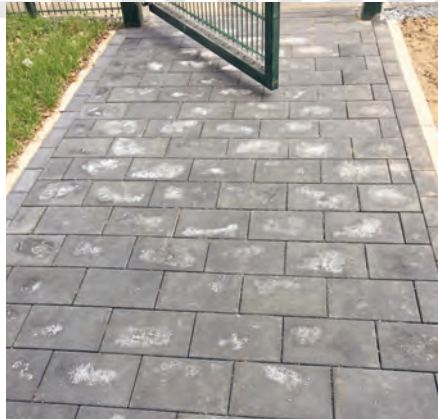
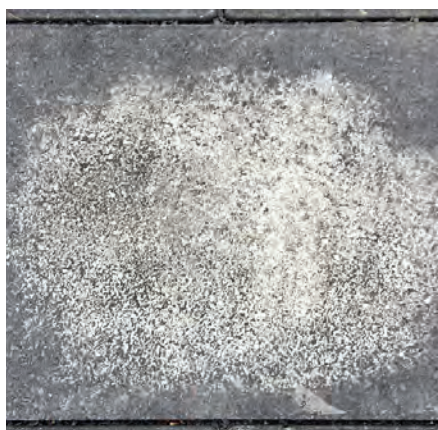
2. Beeinflussung des optischen Erscheinungsbildes einer Pflasterdecke durch massive Ausblühungen.

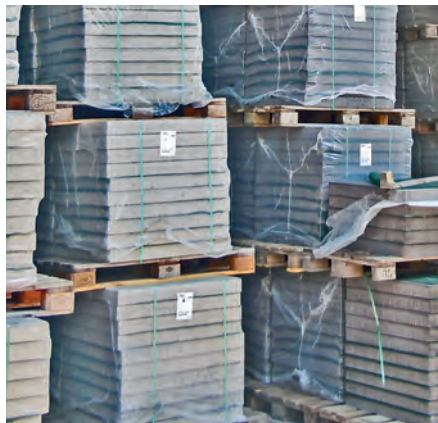
3. Die richtige Lagerung von Material ist besonders wichtig. Folie allein reicht nicht aus.

chen- oder manchmal sogar monatelang völlig ungeschützt, so dass intensive Ausblühungen entstehen können. Allein das Abdecken mit Folie stellt auch keinen ausreichenden (Ausblüh-) Schutz dar, da sich bei ungünstigen Witterungsbedingungen nicht selten Kondenswasser unter diesen Folien sammelt, welches die Entstehung von Sekundärausblühungen in der oberen Steinreihe sogar massiv fördert.

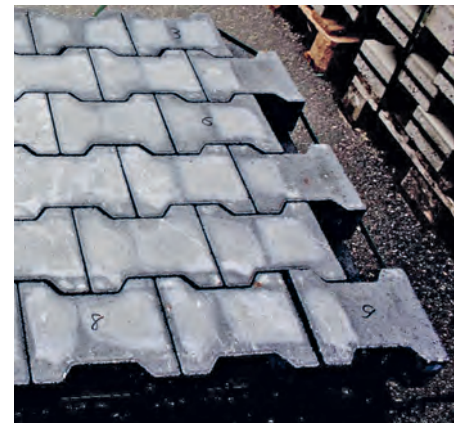
4. Aussinterungen auf Pflastersteinen.

Die Bildung besonders massiver Verfärbungen ist häufig auf die Aussinterung des Kalziumhydroxids aus dem Kernbeton der darüber lagernden Pflastersteine [11] zurück zu führen. Die nicht selten inselartigen Verfärbungen gehen im Regelfall deutlich über das übliche Maß hinaus, so dass sie oft den Ausgangspunkt für Reklamationen darstellen.

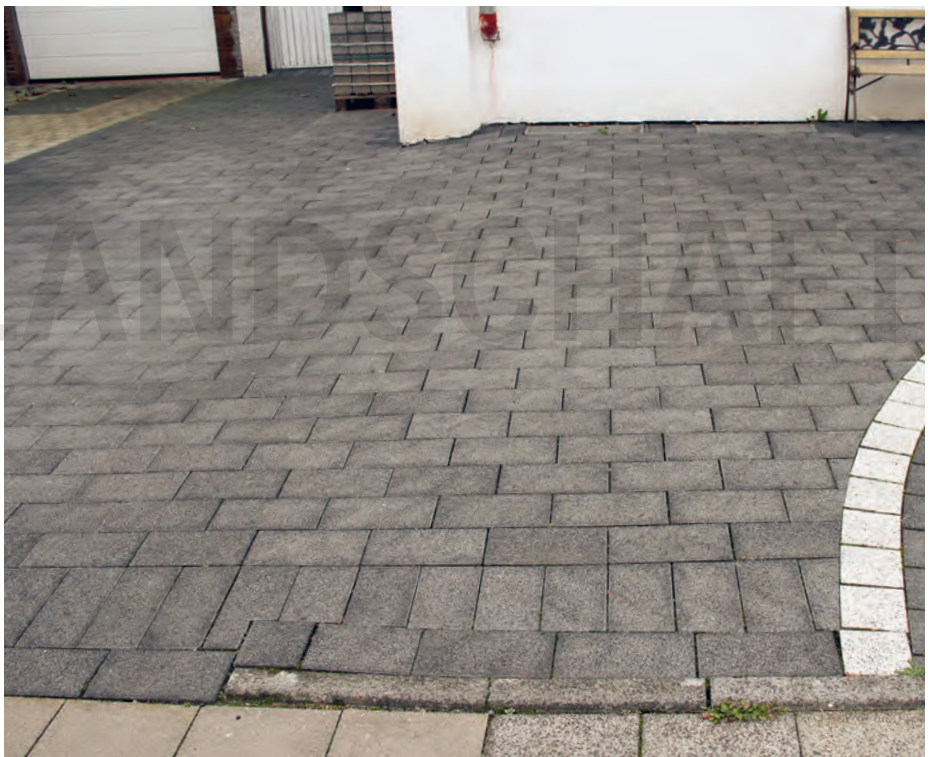
5. Typisches Erscheinungsbild von Tertiärausblühungen auf Betonplatten.

Im Vergleich zu den Aussinterungen weisen normale Sekundärausblühungen üblicherweise ein deutlich weniger massives Erscheinungsbild auf und verteilen sich gleichmäßiger über die Produktoberflächen. Im Gegensatz zu den Primär- und Sekundärausblühungen (inkl. der Aussinterungen) entstehen Tertiärausblühungen erst nach der Verlegung der Produkte. Ursächlich werden Tertiärausblühungen normalerweise durch eine nicht sachgerechte Planung, durch Fehler bei der Verlegung oder durch die Verwendung von Produkten mit einer erhöhten Ausblühneigung verursacht.

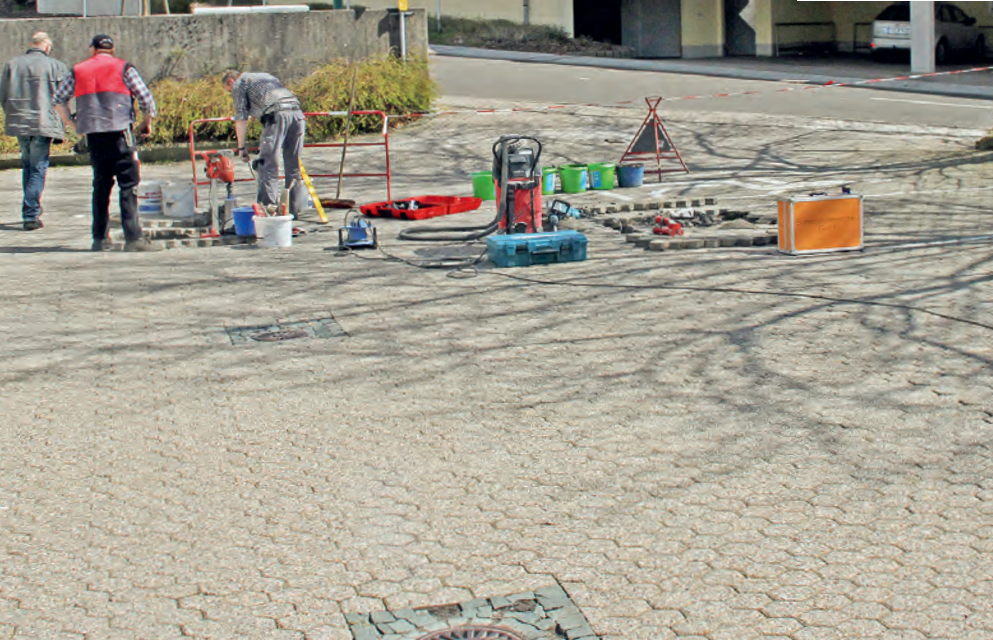
6. Pflasterdecke auf einer Tiefgarage.

Pflasterdecken auf einem gebundenen Unterbau geplant werden. Hierbei kann es sich um Terrassenflächen auf Untergrundplatten aus Beton oder um Pflasterdecken auf Tiefgaragen handeln.

Weist der Unterbau konstruktionsbedingt keine ausreichende Wasserdurchlässigkeit auf, so ist zum Beispiel die Anordnung von Sickeranlagen im Rahmen der Planung vorzusehen. Werden Pflasterdecken auf wasserundurchlässigen Konstruktionen ausgeführt, so sind

Schäden in Form von Steinverschiebungen, Kantenschäden und auch Ausblühungen vorprogrammiert.

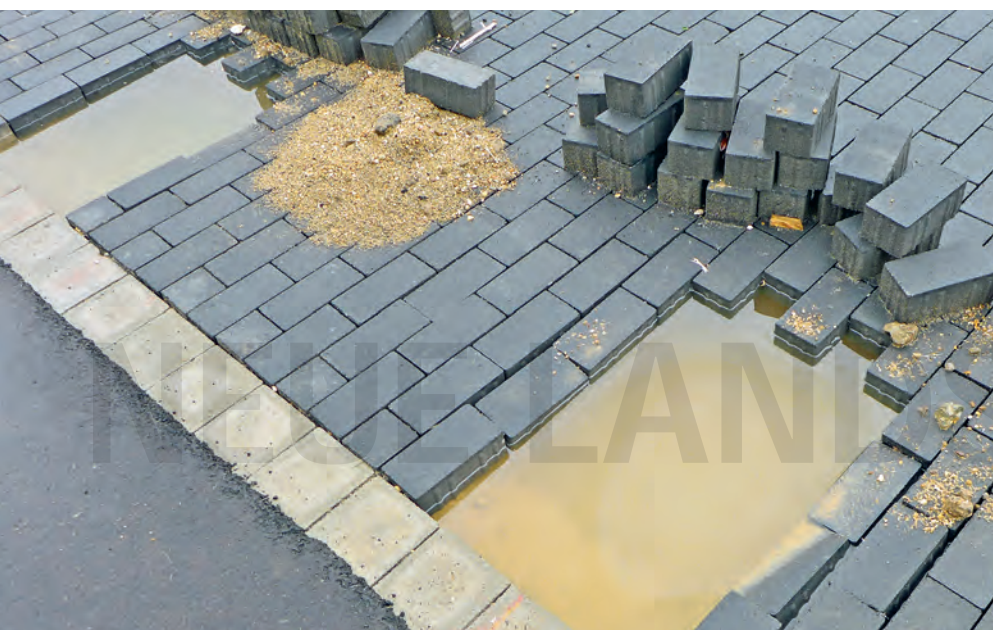
7. Verfestigte, wasserundurchlässigen Bettung.

schichtmaterialien zu verwenden, die eine ausreichende Kornfestigkeit und Wasserdurchlässigkeit aufweisen (Abschnitt 3 aus [1]). Werden ungeeignete Materialien verwendet, so entstehen nicht selten wasserdichte Verfestigungszonen, die zu einer Destabilisierung der Pflasterdecke und zu einem Ausspülen des Fugenmaterials führen. Auch die Wasserspeicherfähigkeit des Fugenmaterials oder der Pflegezustand der Pflasterdecke wirken sich auf die Ausblühneigung der Pflastersteine aus, da beides zu einer längeren Kontaktzeit zwischen dem Beton der Pflastersteine und Wasser führt und somit den Transport des Kalkhydrates begünstigt. In gleicher Art hat die Verwendung eines Bettungsmaterials mit nicht ausreichend kapillarbrechenden Eigenschaften zur Folge, dass den Betonprodukten in diesem Falle von der Pro-

duktunterseite her Wasser zugeleitet wird. Auch das trägt zur Steigerung der Ausblühneigung der Produkte bei, wobei massive Ausblühungen entstehen können.

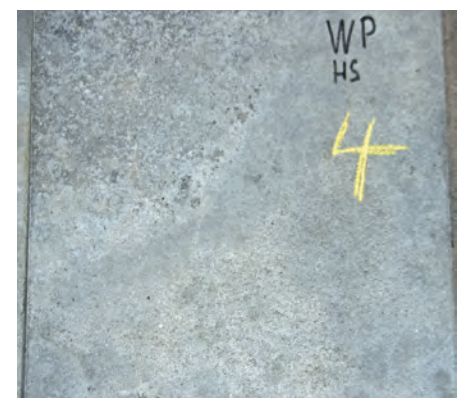
8. Betonplatte mit einer erhöhten Ausblühneigung.

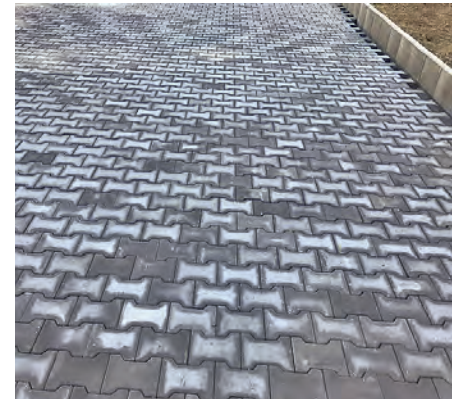
9. Betonpflastersteine mit massiven Sekundärausblühungen.
