Verfärbungen auf Flächenbefestigungen aus Beton

Immer wieder werden Verfärbungen (punktuelle oder flächige) auf zementgebundenen Baustoffen seitens der Bauherren beanstandet. Ursächlich hierfür sind u. a. Ausblühungen, Braunverfärbungen, Rüttelflecken oder andere. In diesem Beitrag werden entsprechende Schadensbilder und deren Ursachen vorgestellt.

■ Karl-Uwe Voss, Materialprüfungs- und Versuchsanstalt Neuwied, Deutschland ■

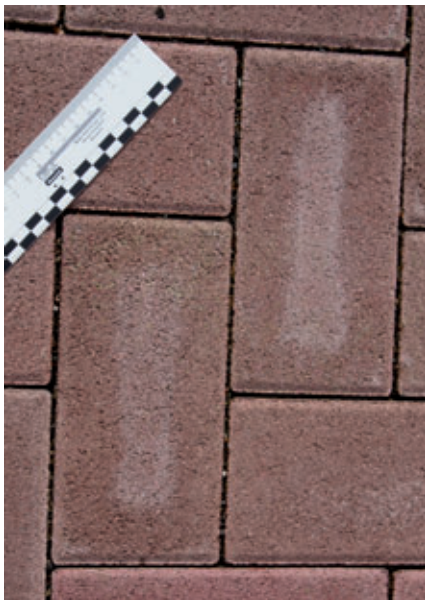
Ausblühungen auf Flächenbefestigungen aus Beton (siehe Abb. 1) bestehen üblicherweise in erster Linie aus Calciumcarbonaten.

Abb. 1: Baustofftypische Carbonatausblühungen

Carbonatausblühungen entstehen bei zementgebundenen Baustoffen, wenn wasserlösliches Ca_2^+ im Beton gelöst und zur Bauteiloberfläche transportiert wird. Hier verdunstet das Wasser, wodurch Kalkhydrat abgelagert wird und mit dem Kohlendioxyd der Luft unter Bildung von weißem schwerlöslichem Calciumcarbonat abreagiert (siehe auch Abb. 2).

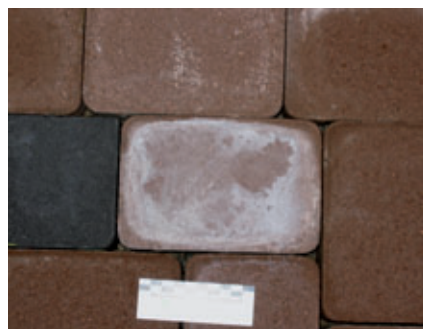
Anders sieht dies bei der gutachterlichen Bewertung von Flächenbefestigungen mit massiven Carbonatausblühungen aus, wie diese in Abb. 3 dargestellt sind.

Abb. 3: Massive Carbonatausblühungen

Derartige Ausblühungen sind für den Abnehmer nicht akzeptabel und müssen beseitigt werden. Diese Steine können gereinigt oder ausgetauscht werden. Hierauf wird später in diesem Beitrag noch eingegangen.

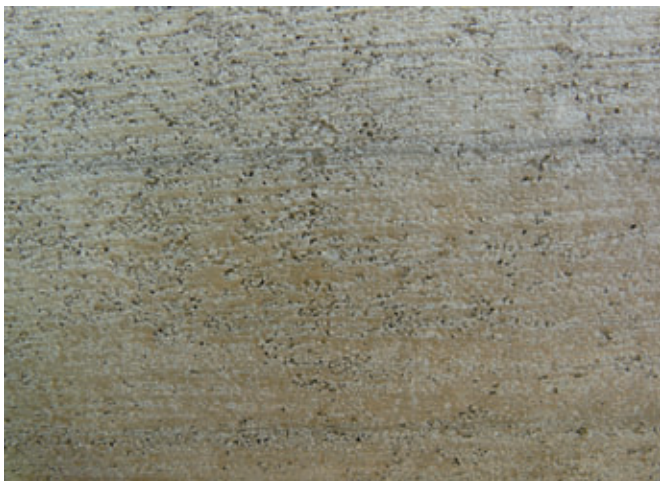
Neben den zuvor erwähnten mobilisierbaren Eisenverbindungen können auch fein verteilte, nicht mobilisierbare eisenhaltige Bestandteile ursächlich für Braunverfärbungen sein. Diese Verfärbungen (siehe auch Abb. 11) treten verstärkt auf, wenn die Betonwaren verhältnismäßig feucht produziert werden und somit produktionsbedingte Schlammeschichten auf den Betonwaren aufsitzen.

Im Rahmen von mikroskopischen Untersuchungen wurden nicht mobilisierbare eisenhaltige Bestandteile fein verteilt im Zementstein vorgefunden (im vorliegenden Fall handelte es sich um hämatithaltige Verbindungen):

Abb. 11: Braunverfärbungen aufgrund fein verteilter eisenhaltiger Bestandteile

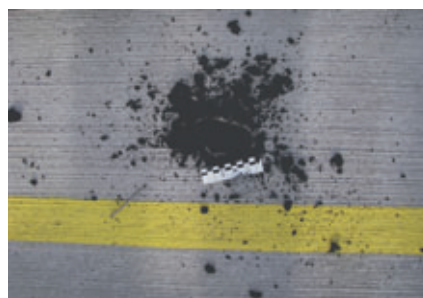
In diesem Zusammenhang ist erwähnenswert, dass bei der Oxidation zersetzlicher, eisenhaltiger Bestandteile nicht sofort Braunverfärbungen entstehen. In einigen Schadensfällen ist die Reaktion der eisenhaltigen Gesteinskörnungen noch nicht bis zum Endprodukt der Reaktion fortgeschritten. In diesen Fällen werden grünlich-schwarze Gesteinskörner unterhalb von Betonabplatzungen vorgefunden, die sich deutlich von den als Endprodukt entstehenden Eisenoxiden unterscheiden (Abb. 15).

Abb. 15: Zwischenprodukt der Oxidation pyrithaltiger Gesteinskörnungen

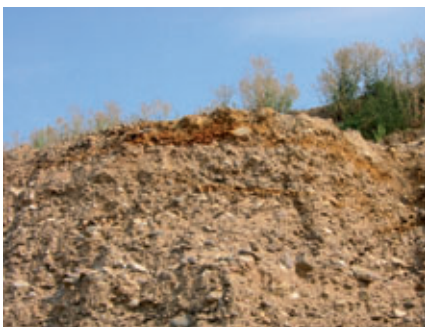
In Regionen, in denen bekannt ist, dass pyritartige Bestandteile in den Gewinnungsstätten vorkommen (siehe Abb. 19), trägt der Produzent der Gesteinskörnung eine deutliche Mitverantwortung, wenn er – trotz der Kenntnis dieser Tatsache – seine Abnehmer nicht darüber informiert, dass die Gesteinskörnung zur Herstellung von Vorsatzbetonen oder anderen Sichtflächen (Industrieböden) nicht geeignet ist.

Abb. 19: Vorkommen mit zersetzlichen, eisenhaltigen Gesteinskörnungen

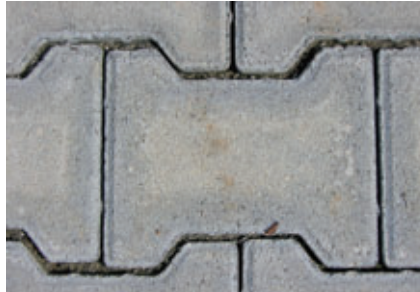
Gelbbraunliche Verfärbungen (Abb. 20) auf Flächenbefestigungen aus Beton können unter ungünstigen Bedingungen ihre Ursache auch in der Verwendung eisenhaltiger Fugensande haben.

Abb. 20: Gelbverfärbungen

Wenn der Fugensand über lange Zeiträume auf der Fläche verbleibt, können eisenhaltige Feinanteile bei Regen aus dem Fugensand gelöst werden und sich auf der Pflasterfläche (zum Teil gemeinsam mit den Kalkhydraten) abscheiden, wodurch Gelbbraunverfärbungen entstehen.

Daneben können Gelbbraunverfärbungen dadurch verursacht werden, dass sich Feinstteile der Fugensande mechanisch in der Steinoberfläche verkrallen und ggf. durch zusätzliche Carbonatisierungseffekte in der Steinoberfläche eingebunden werden.

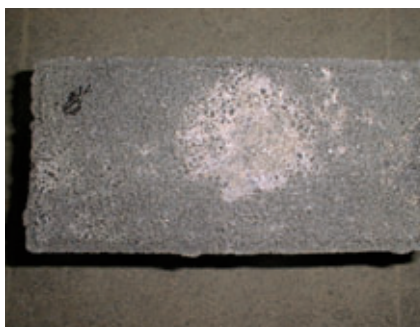
Abb. 21: Rüttelflecken

auch durch das Einrütteln von Materialien (siehe Abb. 21) bei der Verlegung der Flächenbefestigungen verursacht werden. Hier kommen folgende Fälle in Betracht:

- Einrütteln von Fremdstoffen in die Steinoberfläche (bei nicht ausreichend sauberer Pflasterfläche beim Abrütteln) oder
- Zermürben von Anteilen der Flächenbefestigungen aus Beton (Arbeiten ohne Plattengleitvorrichtung oder Rütteln mit zu hoher Rüttelenergie).

Zur Reduzierung der Gefahr von Rüttelflecken ist überschüssiges Fugenmaterial vor dem Abrütteln vollständig abzukehren. Nach dem Abrütteln sind die Fugen dann ggf. nochmals zu füllen. Vor dem Abrütteln ist auch dem Gewicht des Flächenrüttlers und der Verwendung von Plattengleitvorrichtungen besondere Beachtung zu schenken, um die Gefahr der Entstehung von Rüttelschäden an den Pflastersteinen zu reduzieren.
