Häufig auftretende Schäden an Flächenbefestigungen aus Betonpflastersteinen

Frequently occurring damage patterns in concrete block pavements

Dr. rer. nat. Karl-Uwe Voß
Materialprüfungs- und Versuchsanstalt Neuwied
Neuwied Materials Testing Institute

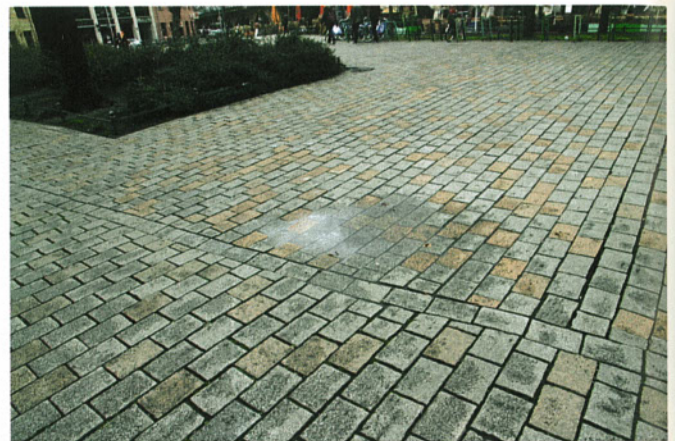
Bild 1: Schäden aufgrund einer nicht ausreichenden Wasserdurchlässigkeit der Konstruktion

Fig. 1: Damage caused by insufficient water permeability of the pavement structure

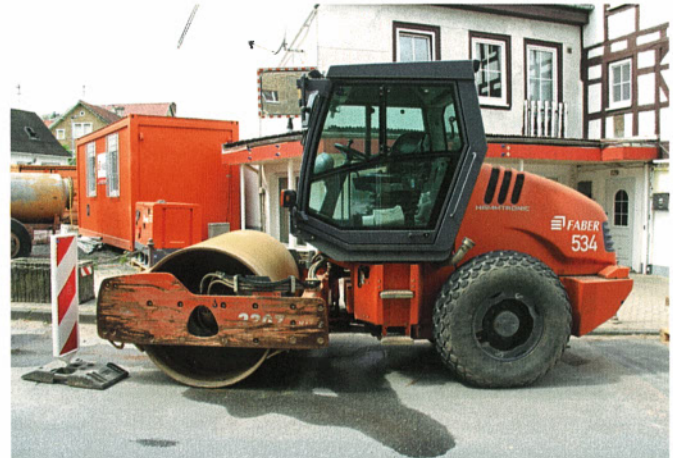
Bild 2: Nicht sachgerechte Nutzung einer Flächenbefestigung
Fig. 2: Inappropriate use of concrete block pavement
