Sachverständige Bewertung von Kantenschäden an Betonpflastersteinen

Kantenschäden an Pflastersteinen weisen ein erhebliches Streitpotenzial auf, weshalb die MPVA Neuwied GmbH in den letzten Jahren zwei Forschungsvorhaben zur prüftechnischen Bewertung der Kantenstabilität von Betonpflastersteinen durchgeführt und in [L 13], [L 14] über die Ergebnisse berichtet hat. Im nachfolgenden Artikel sollen darüber hinaus Hinweise zur sachgerechten Bewertung der technischen Mangelhaftigkeit und zu potentiellen Ursachen für auftretende Kantenschäden in Objekten auch unter Berücksichtigung der Planung, Ausführung und Nutzung der Flächenbefestigungen gegeben werden. Hierbei soll darüber hinaus klargestellt werden, dass die Ursache für die Entstehung von Kantenschäden an Pflastersteinen nicht zwangsläufig bei den Betonsteinherstellern zu suchen ist.

■ Dr. Karl-Uwe Voß, Materialprüfungs- und Versuchsanstalt Neuwied, Deutschland ■

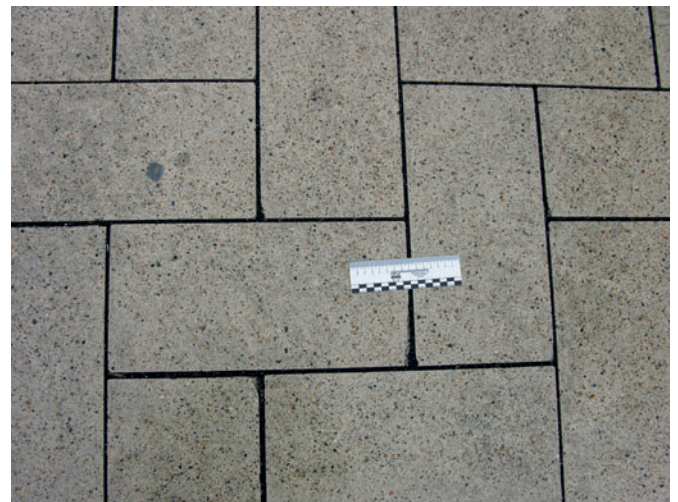
Abb. 1: Kantenschäden an Betonpflastersteinen

Ortstermins u. a. mit der Frage beschäftigen, ob es sich bei den vorliegenden Schäden tatsächlich um Mängel oder um hinzunehmende Unzulänglichkeiten handelt. So stellt nicht jede Kantenabplatzung automatisch einen Mangel dar, vielmehr ist eine gewisse Menge an Kantenabplatzungen (siehe Abb. 1) technisch unvermeid-

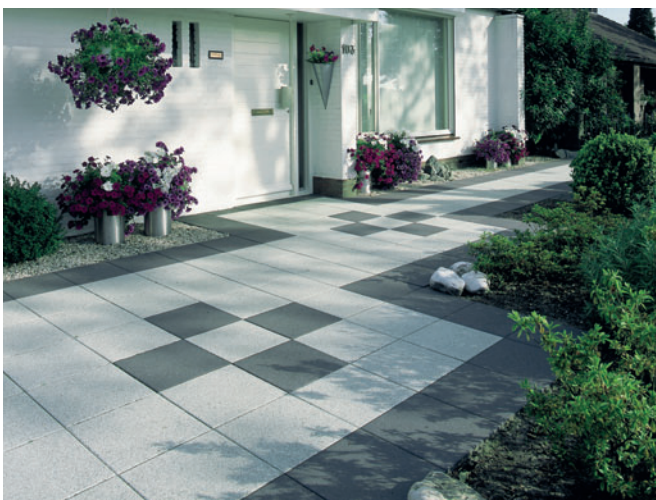
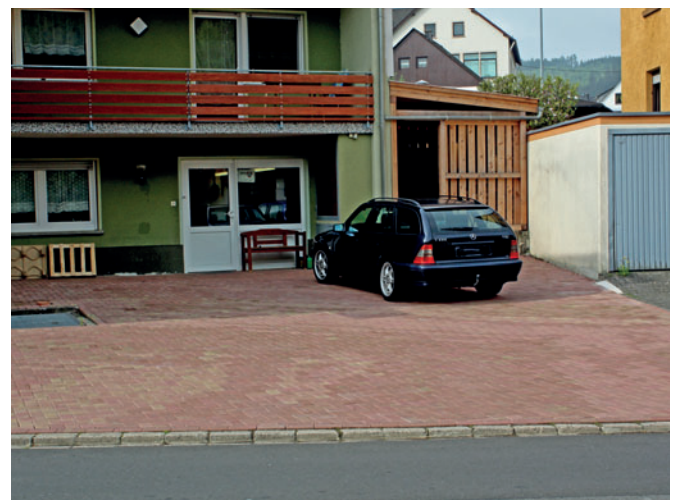
Abb. 2: Unterschiedliche optische Erscheinungsbilder von Flächenbefestigungen

Bei der Bewertung des Einflusses von Kantenschäden auf die Optik der Flächenbefestigung ist sowohl der Grad der Beeinträchtigung der Optik als auch die Bedeutung der Optik für die betrachtete Flächenbefestigung zu berücksichtigen (siehe Abb. 2).

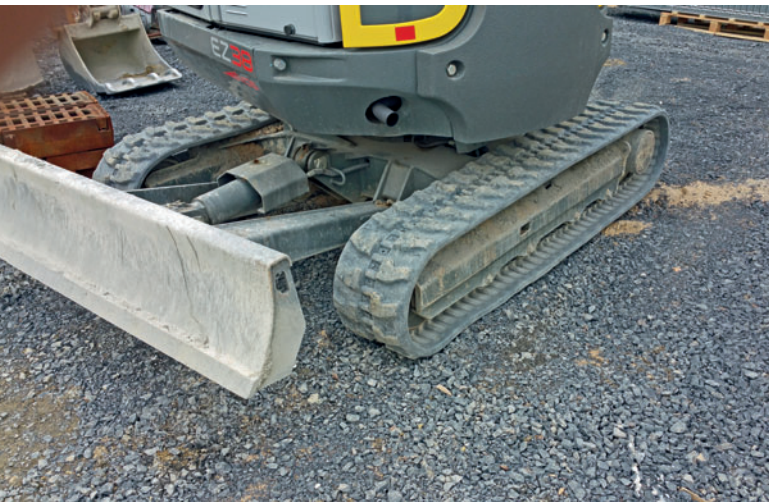
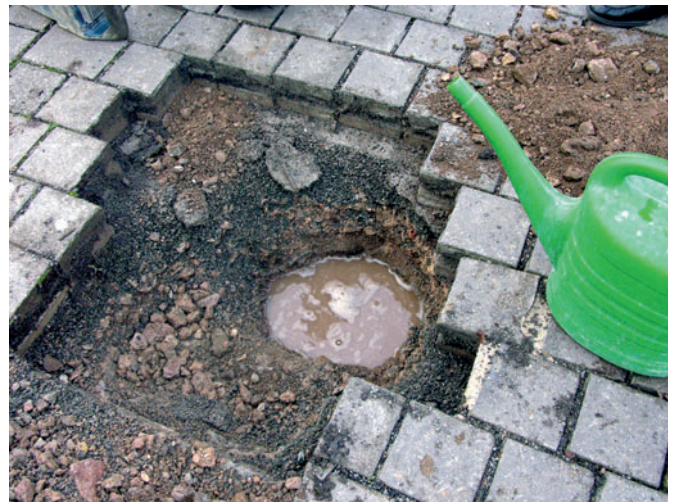
Abb. 3: Zerstörung des Tragschichtmaterials in der Bauphase und Wasserstau in der Tragschicht

- Zermürbung der Gesteinskörnungen in der Bauzeit z. B. durch das Befahren der ungeschützten Tragschicht mit sehr schweren Fahrzeugen bzw. mit Kettenfahrzeugen (siehe Abb. 3).

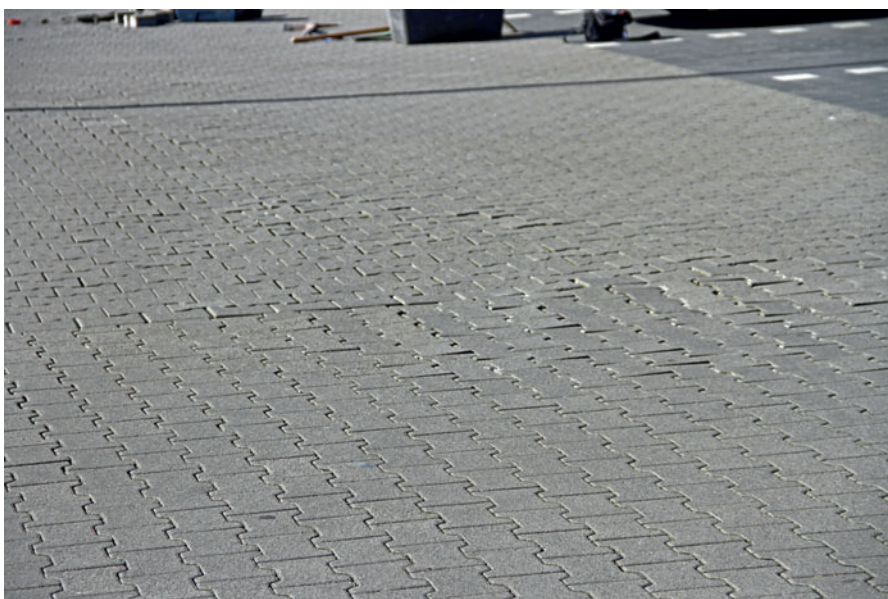
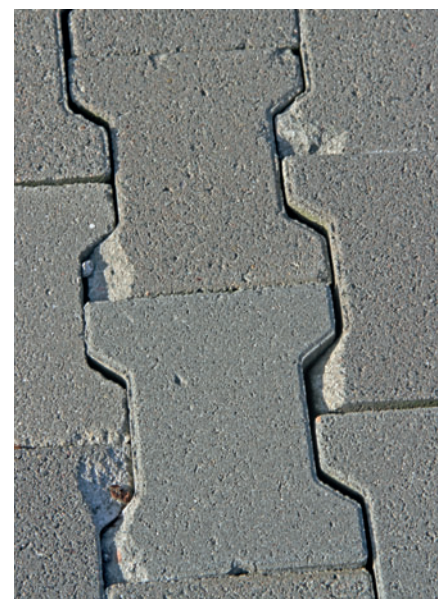
Abb. 4: Horizontalverschiebung der Pflastersteine sowie damit verbundene Kantenschäden

Schichten keine ausreichende Filterstabilität zueinander besitzen. In der Folge beginnen die Pflastersteine nach Regenereignissen „zu schwimmen“, wobei Horizontalverschiebungen in der Flächenbefestigung und in der Folge auch Kantenschäden an den Pflastersteinen entstehen können [L 6].

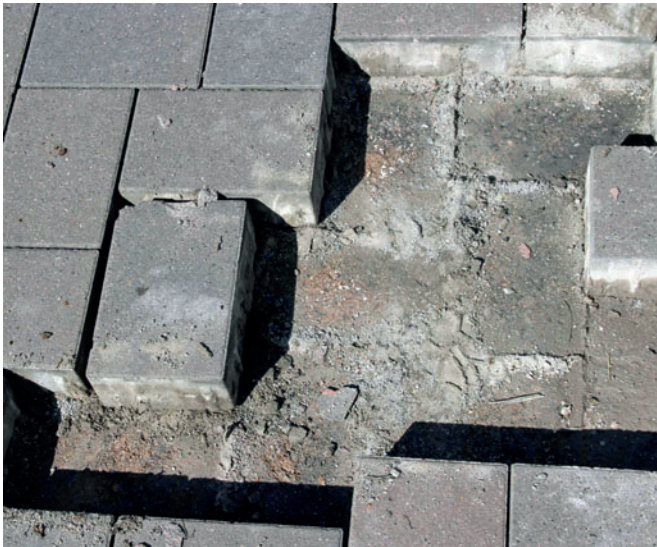
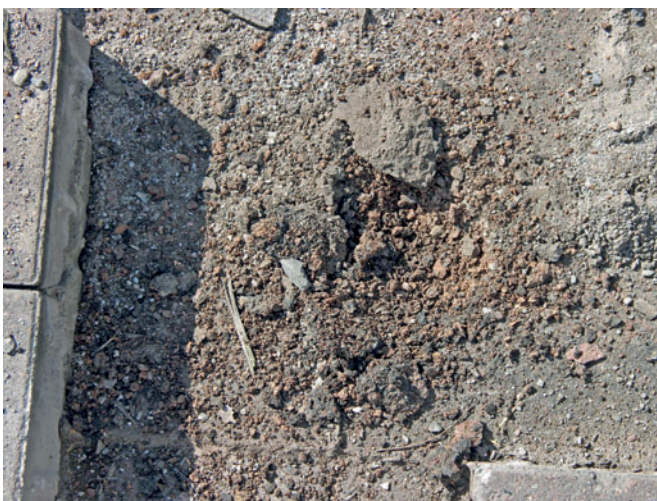
Abb. 5: „Abdichtung“ der Bettung durch Verwendung kalksteinhaltiger Splitte

Ähnliche Probleme treten auf, wenn zur Herstellung befahrener Flächenbefestigungen Bettungsmaterialien eingesetzt werden, die keine ausreichende Kornfestigkeit aufweisen (häufig handelt es sich hierbei um kalksteinhaltige Splitte) und die durch die Befahrung der Flächenbefestigung zum Teil zermürbt werden und damit zu einer „Abdichtung“ der Bettung führen [L 6].

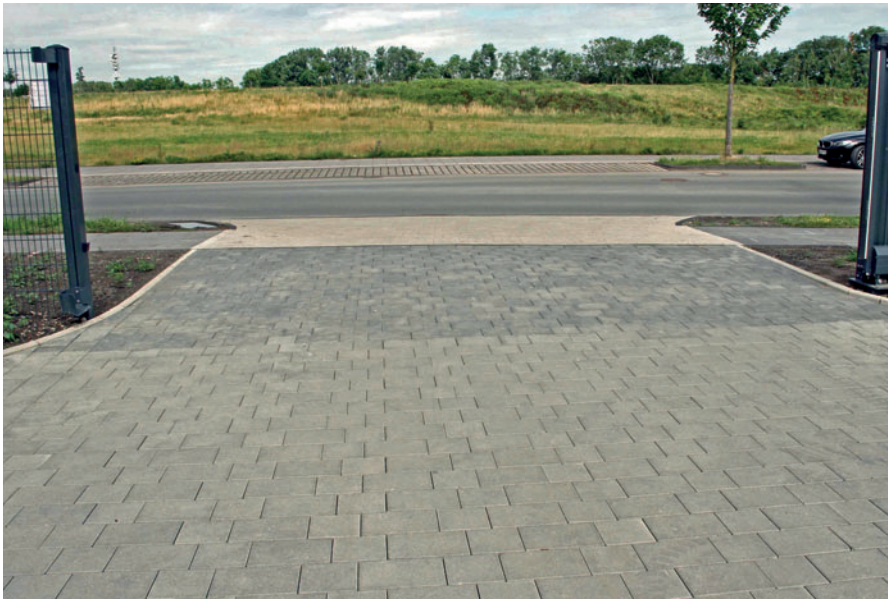
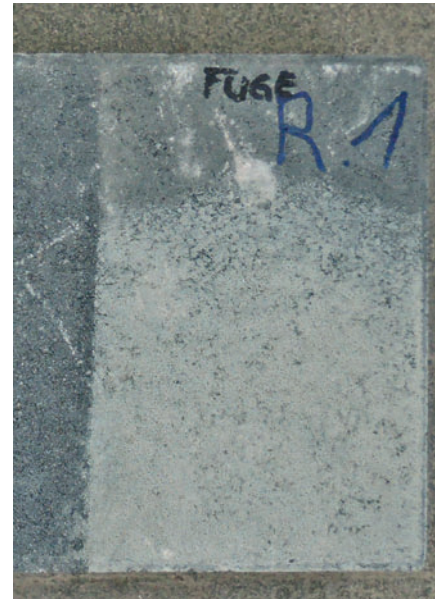
Abb. 6: Verfärbung von Steinoberflächen durch den Eintrag von Fugenmaterial
links: Flächenbefestigung mit Verfärbungen durch das Fugenmaterial
rechts: Einschlämmversuch eines kritischen Fugenmaterials auf einen sauberen Pflasterstein

Anmerkung: Bei der Herstellung optisch anspruchsvoller Flächenbefestigungen ohne Fahrverkehr ist seitens des Planers festzulegen, welche Fugenmaterialien einzusetzen sind. So führt der feinteilreiche Fugenschluss zwar zur Stabilisierung der Fuge, doch leider steigt die Gefahr der Entstehung von Verfärbungen der Pflastersteinoberflächen durch die Verwendung

dieser feinteilreichen Fugenmaterialien im Regelfall deutlich an (siehe Abb. 6).

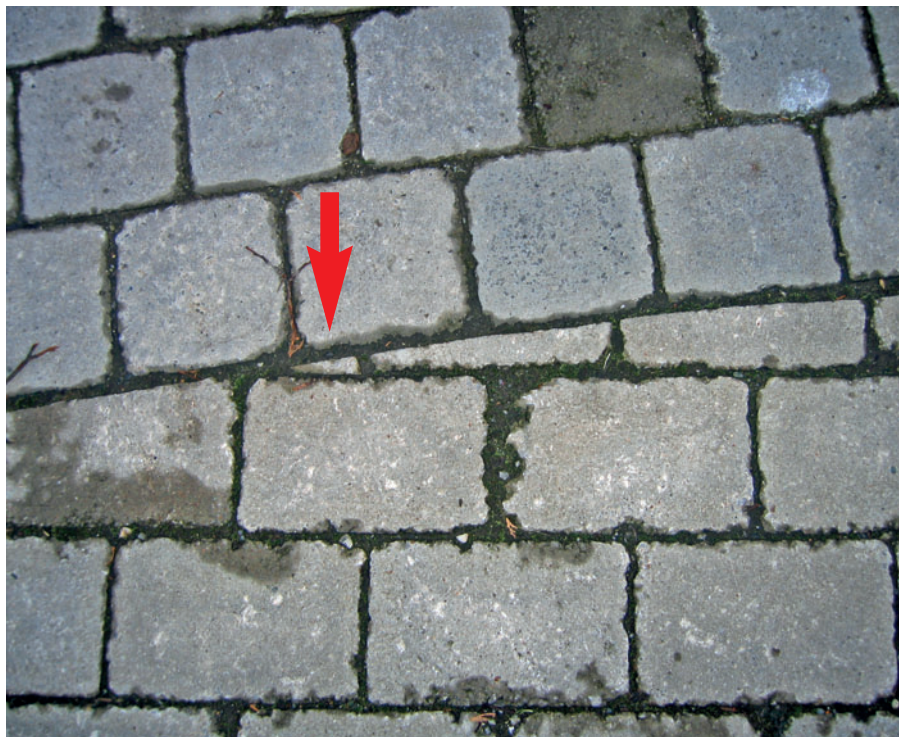
Abb. 7: Fehlerhafter Zuschnitt von Passsteinen

Eine hohe Stabilität der Flächenbefestigung kann nur dann sichergestellt werden, wenn die eingebrachten Pflastersteine eine sachgerechte Form/Größe aufweisen. Werden Passsteine zu klein geschnitten [L 8] [L 6], so kann dies zu einer Zerstörung der Pflastersteine und damit auch zu Kantenschäden an den Nachbarsteinen führen.

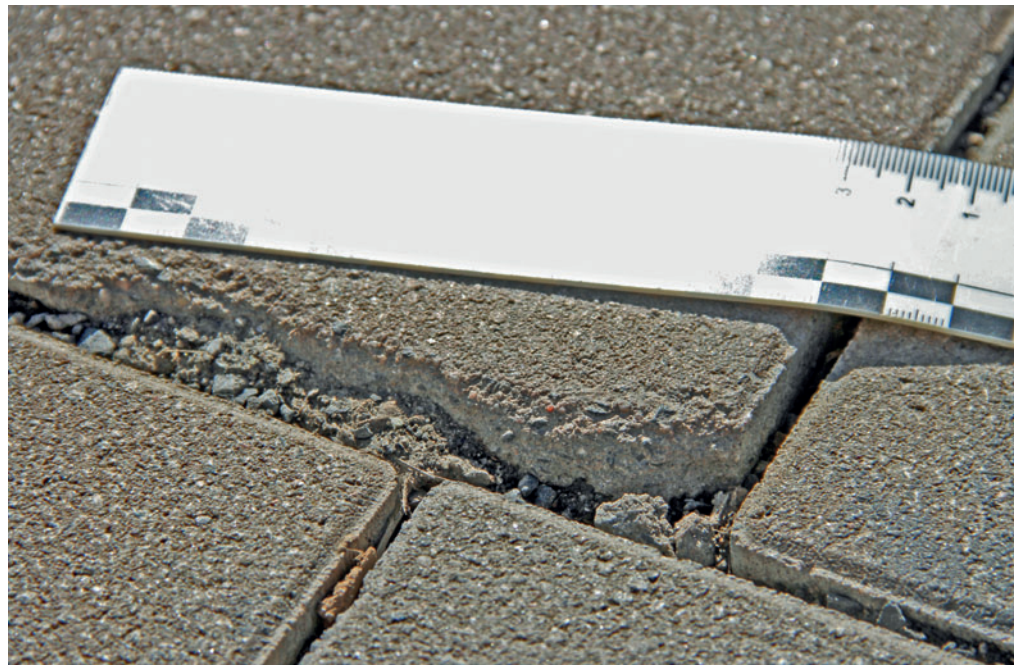
Abb. 8: Kantenschäden an einem Höhenversatz zwischen benachbarten Pflastersteinen

Bei der Verlegung der Pflastersteine ist zu beachten, dass der zulässige Versatz zwischen Nachbarsteinen (sog. Überzähne) gemäß DIN 18318 einen Wert von 2 mm nicht überschreiten darf. Ist dieser Versatz zu groß, so stehen einzelne Pflastersteine

aus der Oberfläche der Flächenbefestigung heraus, weshalb die Gefahr für die Entstehung von Kantenschäden bei befahrenen Flächenbefestigungen deutlich wächst. Häufig zeigen sich intensive

Zermürbungen der Steinkanten, wenn größere Überzähne vorliegen und die Flächenbefestigungen z. B. im Winter mit Schneeräumfahrzeugen geräumt werden (siehe Abb. 8).

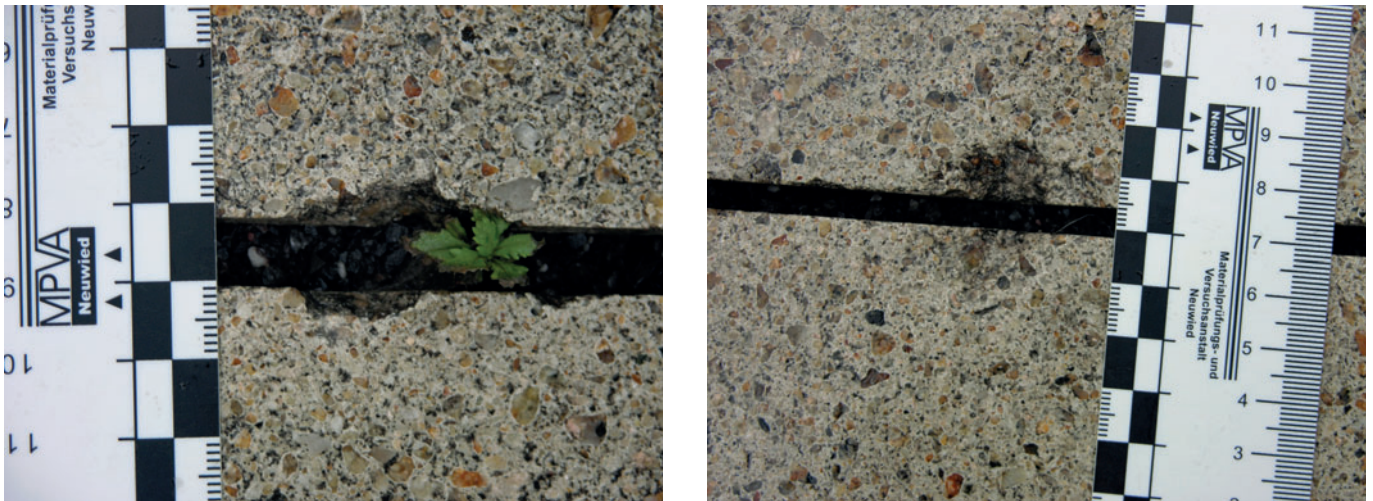
Abb. 9: Schäden an den Kanten benachbarter Pflastersteine

Werden die Pflastersteine im Rahmen der Verlegung mit Richteisen ausgerichtet, zeigen sich im Gegensatz dazu keine Kantenzermürbungen, vielmehr werden hier im Regelfall lokale Schäden an gegenüber liegenden Kanten der Pflastersteine vorgefunden (siehe Abb. 9).

Schäden an gegenüberliegenden Steinkanten müssen nicht zwingend auf die unsachgemäße Verwendung von Richteisen zurück zu führen sein. Alternativ können derartige Schäden entstehen, wenn sich Gesteinskörner in den Fugen der Flächenbefestigung ansammeln und Fahrzeuge über diese Gesteinskörner fahren (siehe Abb. 15). Hierbei wirken hohe Punktlasten auf die gegenüberliegenden Steinkanten, die ggf. nicht schadensfrei durch die Steinkanten aufgenommen werden können.

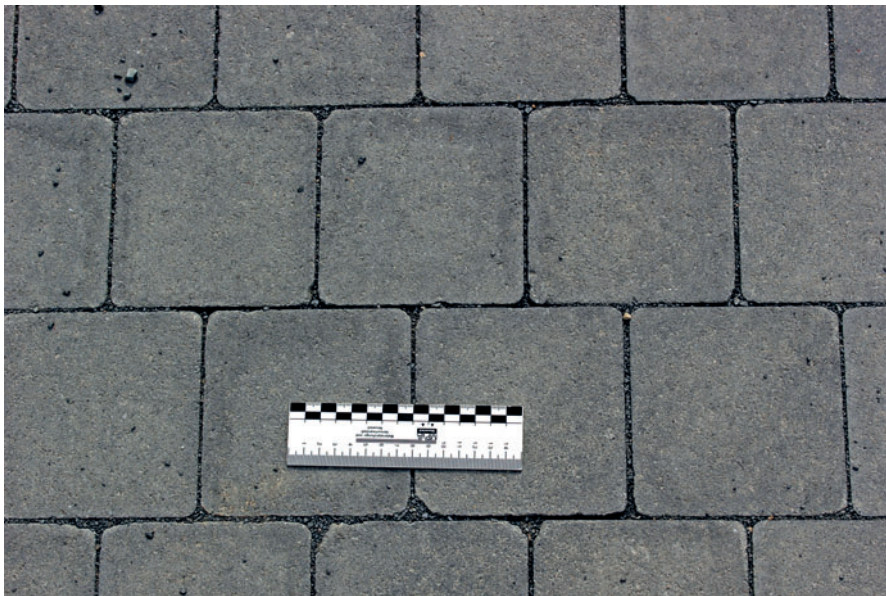
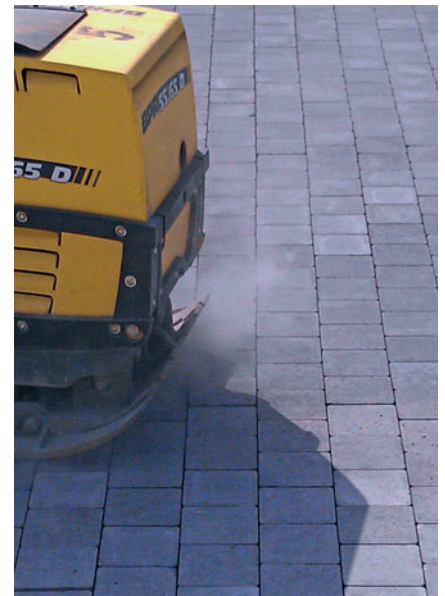
Abb. 10: Kantenschäden durch Verwendung einer Rüttelplatte ohne Plattengleitvorrichtung

Der Klassiker der Kantenschäden ist die flächige Zerstörung der Steinkanten durch die Verwendung von Rüttelplatten ohne Plattengleitvorrichtung im Rahmen der Verlegung der Flächenbefestigung (siehe Abb. 10).

Die Besonderheit dieser Kantenschäden besteht darin, dass nahezu alle Steinkanten Schäden aufweisen, so dass Einzelschäden quasi nicht mehr differenzierbar sind.

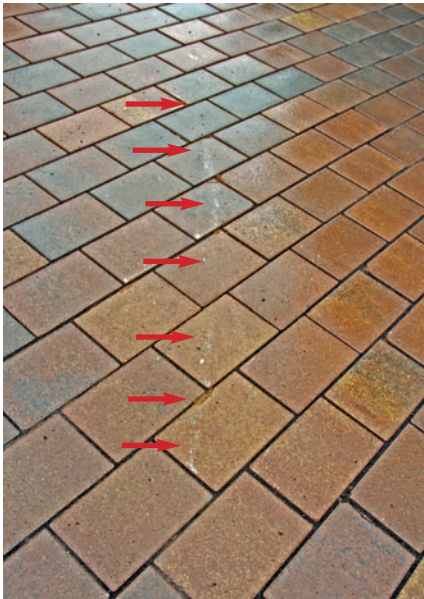
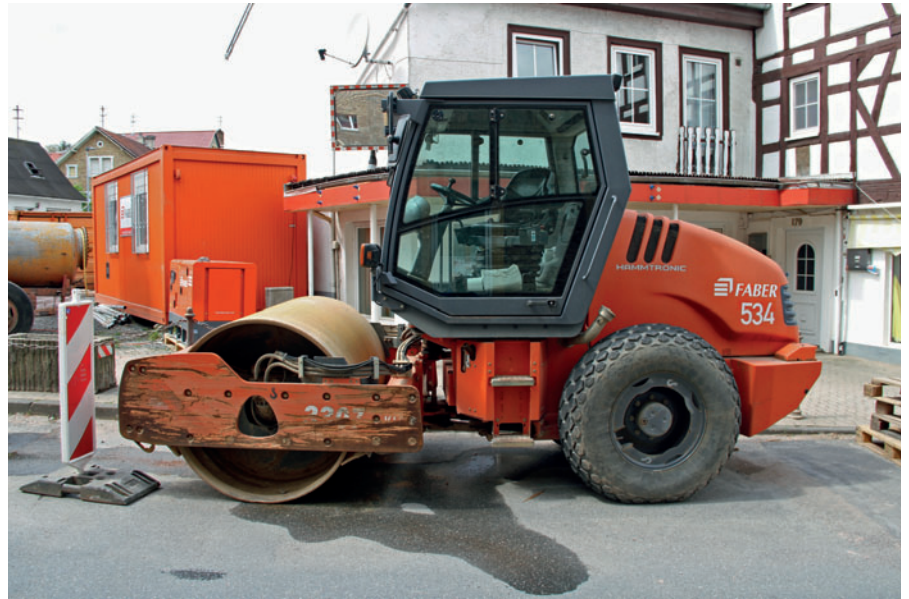
Abb. 11: Nicht sachgerechte Nutzung einer Flächenbefestigung in der Bauzeit

Auch Flächenbefestigungen, die im Rahmen der Nutzung normalen Beanspruchungen ausgesetzt werden, können in der Bauzeit massive Belastungen erfahren haben. So hat sich bei der Bearbeitung von einigen Schadensfällen gezeigt, dass Kantenschäden an Flächenbefestigungen nicht auf eine verminderte Steinqualität oder auf eine unsachgemäße Verlegung der Pflastersteine zurück zu führen waren, sondern ihren Ursprung in der Beanspruchung der Flächenbefestigung während der Bauausführung hatten. Hierzu zählen z. B. die Befahrung der Flächenbefestigung mit Straßenwalzen (siehe Abb. 11) oder die Lagerung von Baustoffen auf Paletten während der Errichtung der umgebenden Objekte bzw. Flächen.

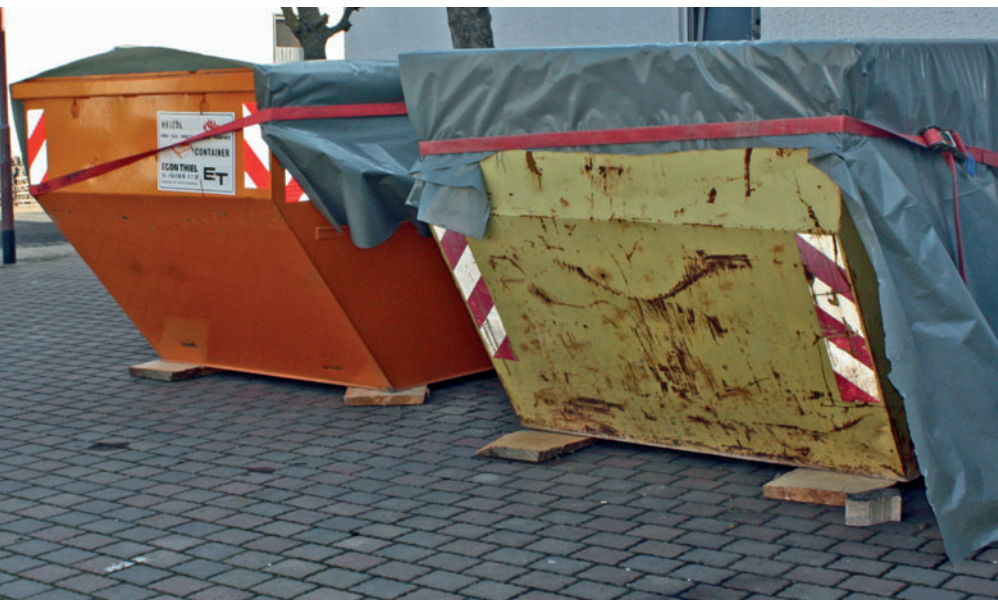
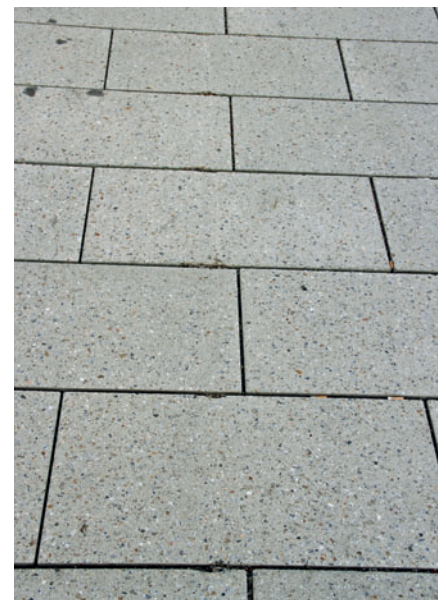
Abb. 12: Zwischenlagerung von Schuttcontainern auf der Flächenbefestigung

Ein häufig auftretendes Problem stellt auch die Zwischenlagerung von Schuttcontainern dar, die in der Bauzeit regelmäßig auf bereits errichteten Flächenbefestigungen (häufig ohne, selten mit Verwendung von Unterlagsbrettern) abgestellt werden und entsprechende Kantenausbrüche verursachen (siehe Abb. 12).

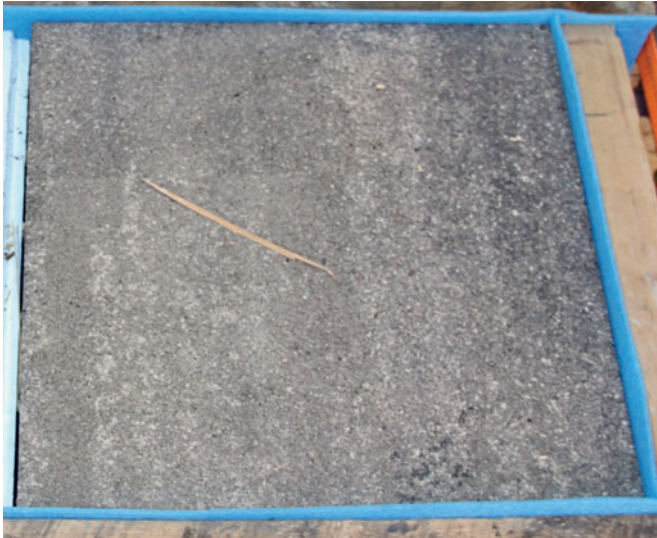
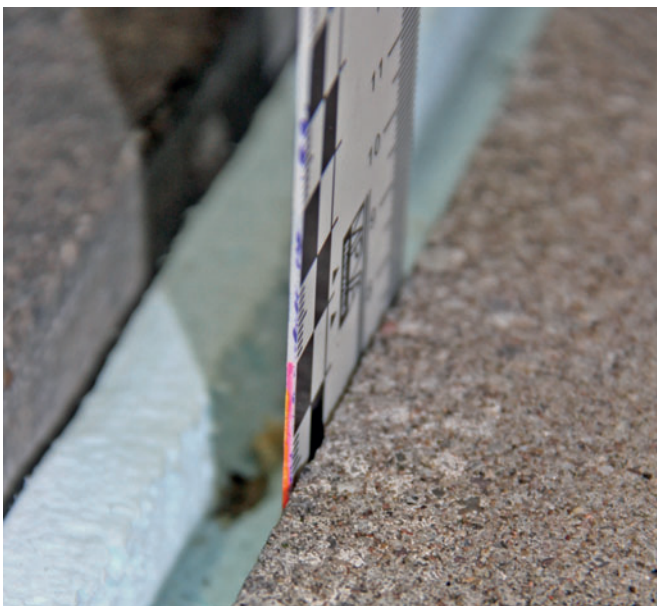
Abb. 13: Feine Kantenausbrüche an extrem scharfkantigen Betonplatten

Trotzdem werden aus optischen Gründen immer häufiger Pflastersteine eingesetzt, die eine extrem scharfe Kantenausführung aufweisen. Im Rahmen des Transportes, des Einbaus oder auch der Nutzung dieser Pflastersteine entstehen regelmäßig Kantenausbrüche, die dann zu Reklamationen führen, da die Kunden völlig

kantenabplatzungsfreie und extrem scharfkantige Pflastersteine auch in der Flächenbefestigung erwarten. Die nachfolgenden Bilder zeigen beispielhaft „Kantenschäden“ einer derartigen Reklamation (siehe Abb. 13).

Legt ein Bauherr besonderen Wert auf eine Flächenbefestigung mit möglichst geringen Mengen an Kantenschäden, so sollte der Planer keine scharfkantigen Pflastersteine ausschreiben. Idealerweise sollten in diesem Falle Pflastersteine mit einer Fase, mindestens aber mit einer Mikrofase ausgeschrieben werden.

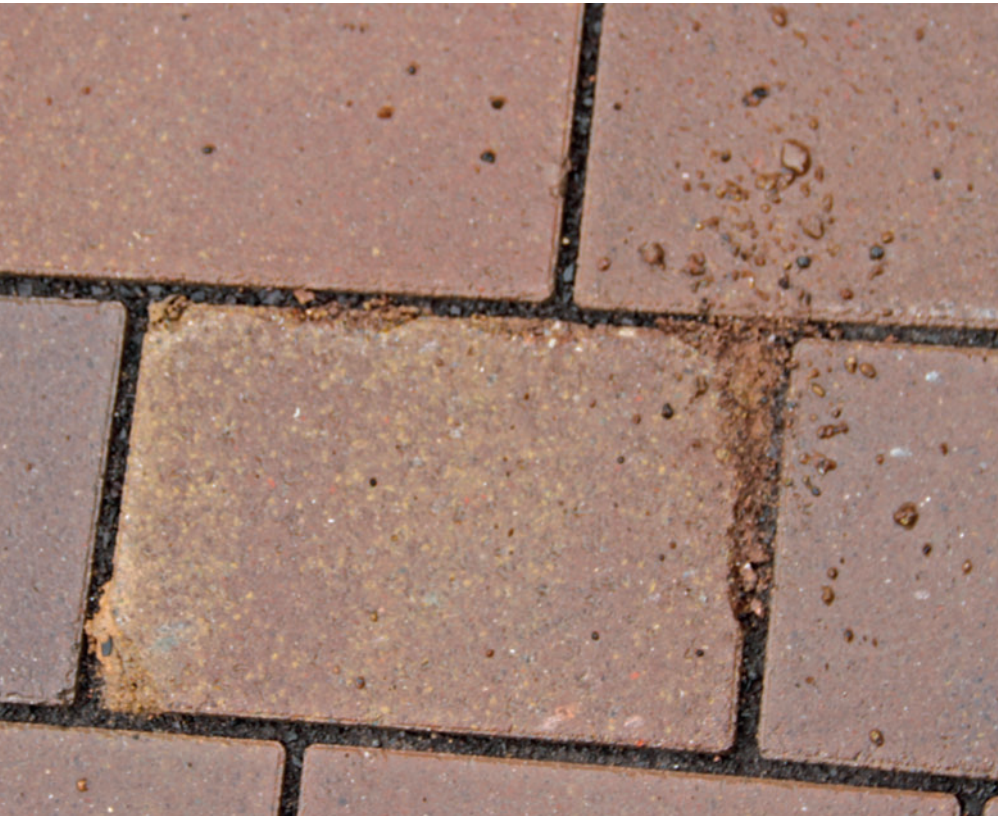
Abb. 14: Massiv zermürbte Pflastersteinkanten

der Schäden erkennen, ob die Flächenbefestigung einer nicht angemessenen Nutzung ausgesetzt war. So lassen massive Zermürbungen der Pflastersteinkanten (siehe Abb. 14) vermuten, dass die betroffenen Betonpflastersteine einer nicht angemessenen Beanspruchung ausgesetzt waren.

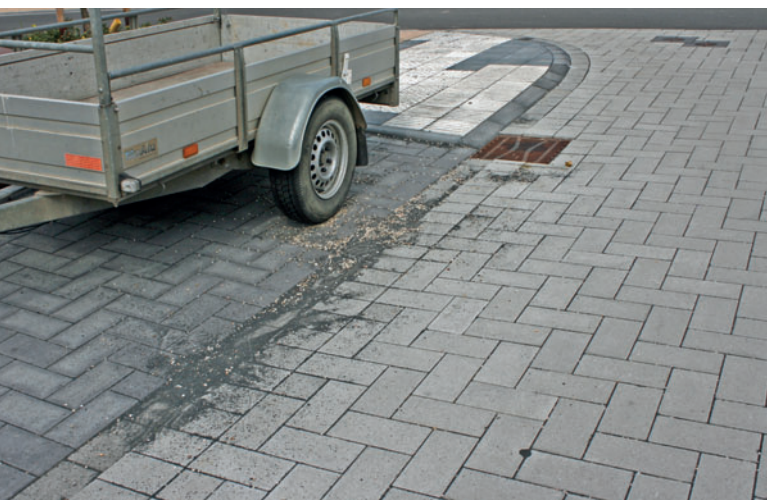
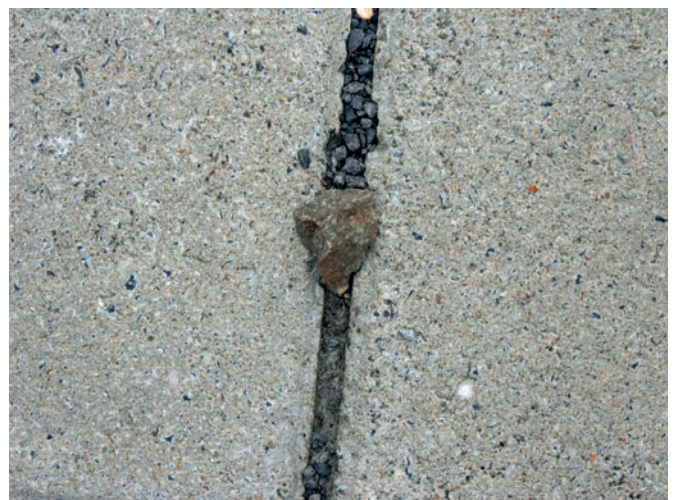
Abb. 15: Hohe Punktlasten durch Gesteinskörner

Hierbei ist zu beachten, dass nicht selten Gesteinskörner (Kiese oder Splitte) auf die Flächenbefestigung aufgebracht werden, wenn die Flächenbefestigung bereits fertig gestellt ist und im Anschluss daran die Flächenbefestigungen z. B. der Garagen oder Hauszuwegungen der Anlieger erstellt werden.

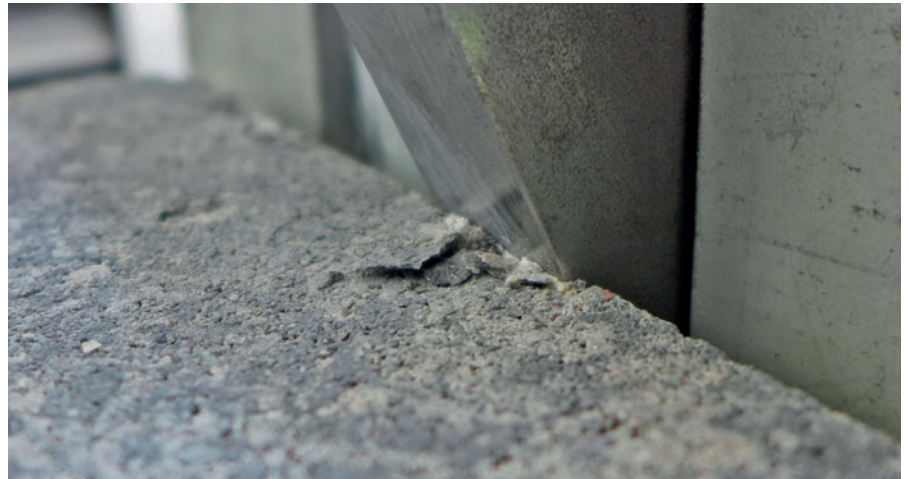
Abb. 16: Prüfverfahren zur Bewertung der Kantenstabilität von Pflastersteinen

wurde seitens der MPVA Neuwied GmbH im Jahre 2010 ein Forschungsvorhabens durchgeführt. Hierbei wurde ein Verfahren entwickelt (siehe Abb. 16), auf dessen Grundlage und unter Berücksichtigung weiterer Prüfungen (Bestimmung des Saug- und Abtrocknungsverhaltens sowie der Druckfestigkeit und der Wasseraufnahme des Vorsatzbetons) eine Bewertung der Kantestabilität von Betonpflastersteinen ermöglicht wird [L 13], [L 14], [L 15].
