Pflasterfärbung durch Fugenmaterial untersucht

Kernergebnisse der Forschung zu Verfärbungen an Betonteinen durch Fugenmaterialien der Materialprüfungs- und Versuchsanstalt Neuwied.

DR. RER. NAT KARL-UWE VOSS

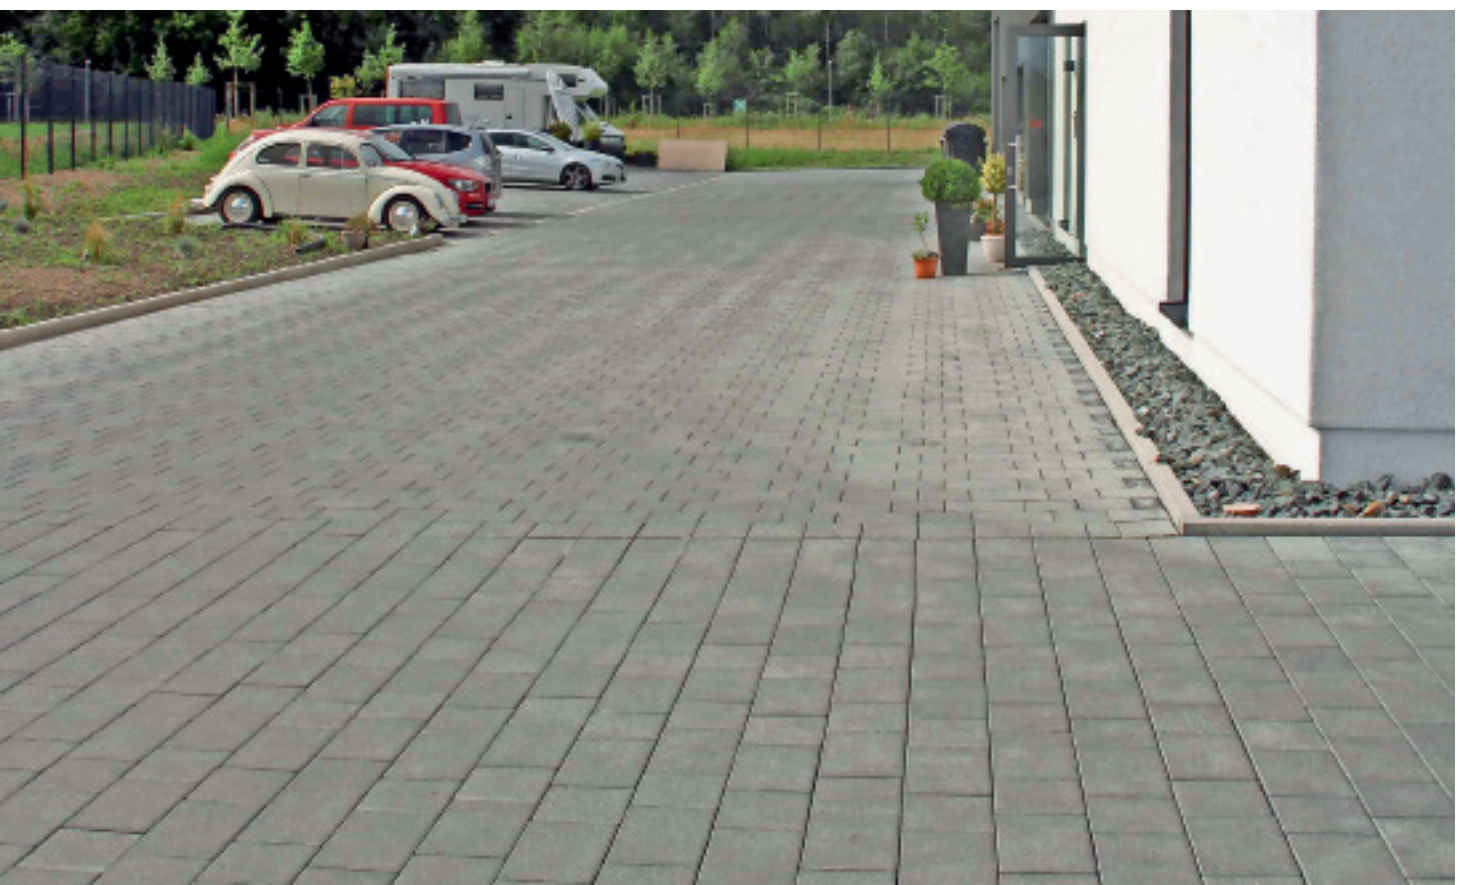
Abbildung 1: Verfärbung von anthrazitfarbenen Pflastersteinen aus Beton durch das verwendete Fugenmaterial.

In der Vergangenheit wurde bereits mehrfach darüber berichtet, dass herkömmliche Fugenmaterialien, wie sie üblicherweise zum Verfugen von Pflasterdecken und Plattenbelägen verwendet werden, auf Flächenbelagsprodukten aus Beton (Pflastersteine und Platten) einwirken und dort zu Verfärbungen führen können [L 4], [L 8]. Derartige Verfärbungen haben häufig eine große Ähnlichkeit mit flächig auftretenden Ausblühungen, weshalb diese selbst von Fachleuten oftmals mit diesen verwechselt werden (siehe Abbildungen 1 und 2).

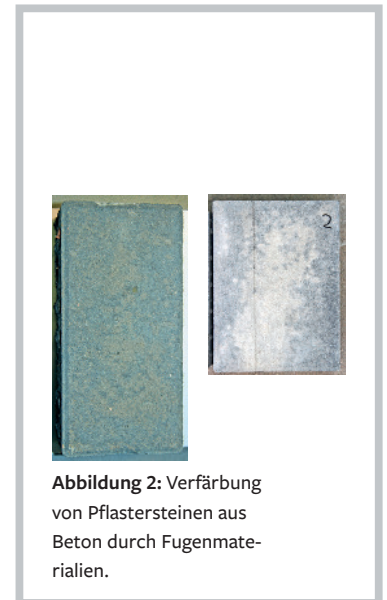
Abbildung 2: Verfärbung von Pflastersteinen aus Beton durch Fugenmaterialien.

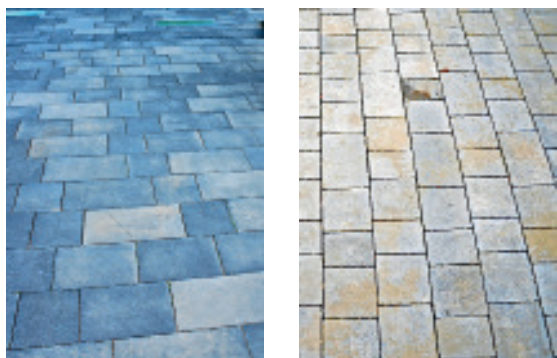
Abbildung 3: Verfärbung von Pflastersteinen aus Beton infolge der Verschmutzung durch anstehenden Boden.

gen der Belagsprodukte in vielen Fällen durch das verwendete Fugenmaterial oder auch durch andere Fremdstoffe, wie z.B. in der Nähe der Fläche lagern dem Boden oder Dünger verursacht werden (Abbildung 3).
