Fehler vermeiden – Teil II

Die gebundene Bauweise hat viele Vorteile, wenn sie denn korrekt umgesetzt wird. Leider fehlt manchen Planern und ausführenden die notwendige Qualifikation.

DR. RER. NAT. KARL-UWE VOSS

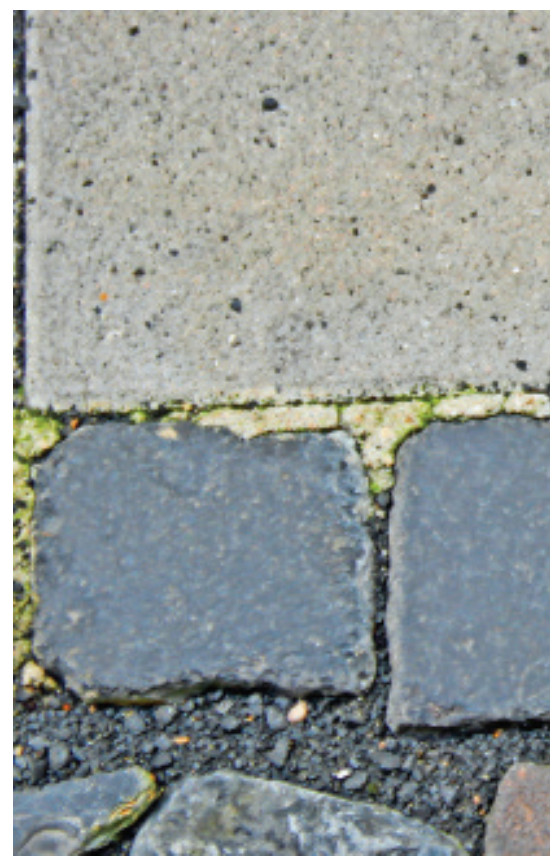
Abbildung 3: Risse im und Ausbrüche am Fugenmörtel.

Darüber hinaus waren in Teilbereichen der Fuge deutliche Risse erkennbar, in stärker geschädigten Bereichen witterte der Fugenmörtel des Weiteren in erheblichem Ausmaß aus der Fuge heraus (Abbildung 3).

Neben der Rissbildung stellt das Auswintern der Fugenmaterialien ein weiteres typisches Schadensbild an gebundenen Pflasterdecken dar. Diese Schäden sind häufig darauf zurück zu führen, dass zum einen kein geeigneter Fugenmörtel zur Anwendung kommt und zum anderen erhebliche Planungs- und Ausführungsfehler bei der Herstellung der gebundenen Pflasterdecken gemacht wurden.

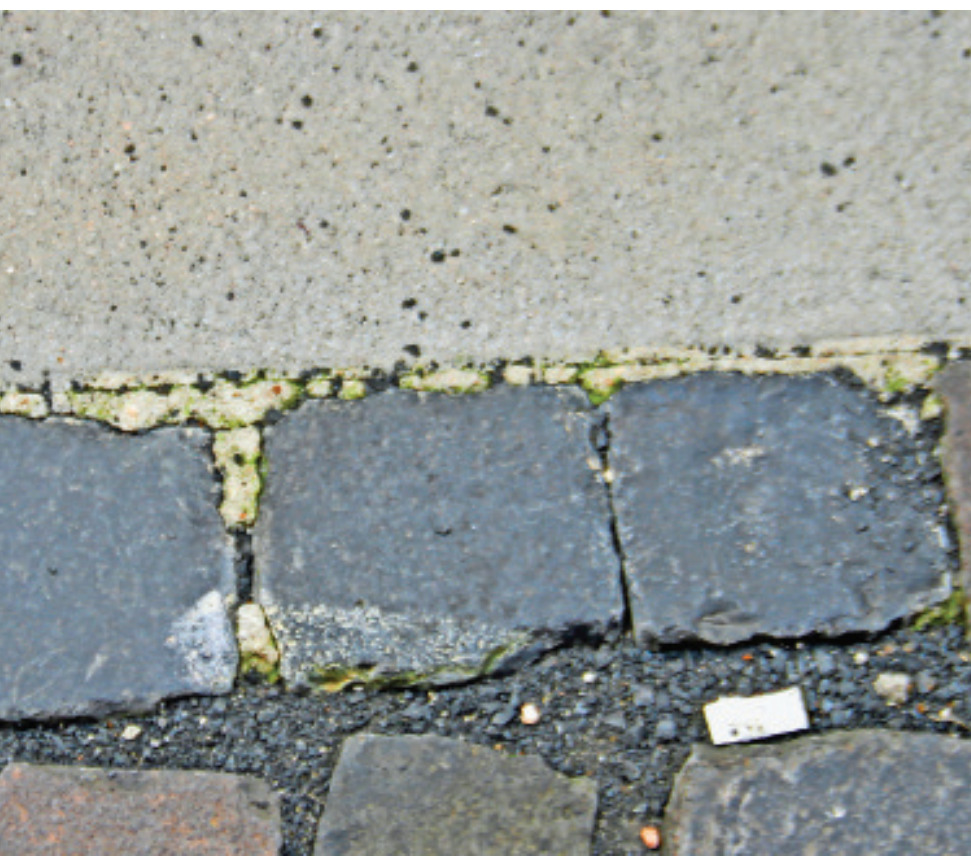
Bei der Inaugenscheinnahme der gebundenen Rinne wurde festgestellt, dass die Fugenbreite zwischen den Betonplatten zum Teil sehr stark variierte, wobei minimale Fugenbreiten von nur knapp über 1 mm vorgefunden wurden (Abbildung 4).

In den darunter befindlichen Bereichen wurde nur eine Fugenfüllung aus einem ungebundenen Brechsand vorgefunden (Abbildung 5).

Die geringen Fugenbreiten und die schlechte Verarbeitbarkeit des Fugenmörtels (Mörtel der Mörtelgruppe MG III) waren die Ursachen für die mangelhafte Fugenfüllung und den schlechten Haftverbund zwischen den Betonplatten.

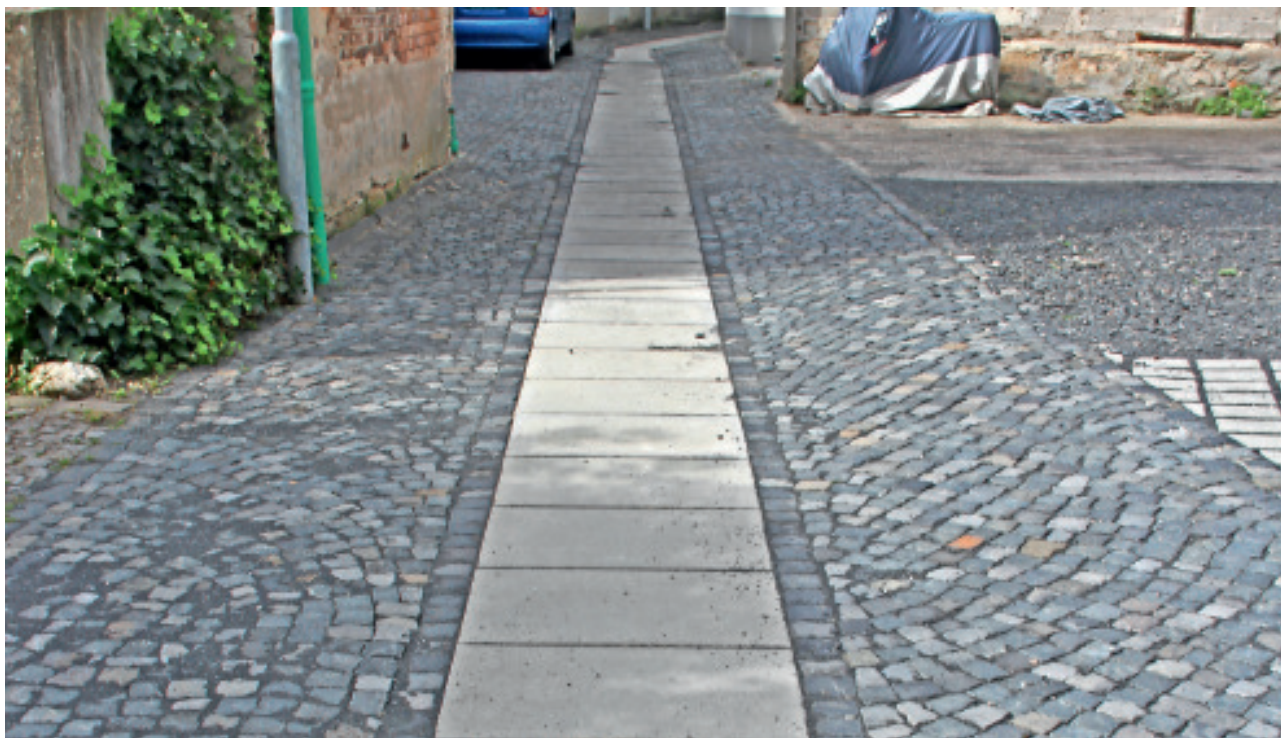
Abbildung 1: Pflasterdecke mit einer mittig ausgeführten gebundenen Entwässerungsrinne, bestehend aus Betonplatten und einem Natursteinläufer.

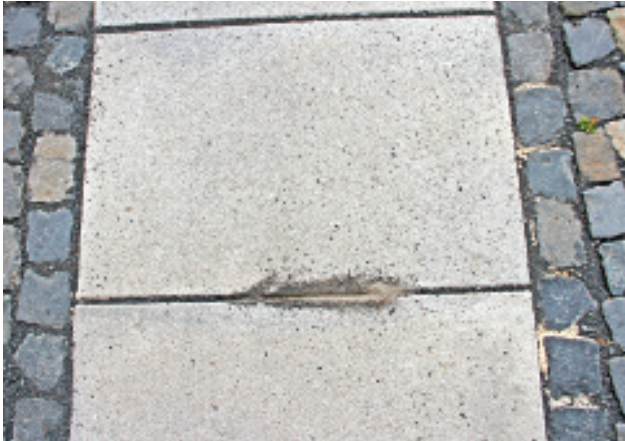
der Mörtelgruppe MG III verfügt werden. Seitens des Bauherrn wurde in erster Linie die geringe Eigenfestigkeit des Fugenmaterials reklamiert. Es zeigte sich, dass sich der Fugenmörtel ohne großen Kraftaufwand mit einem Schraubenzieher aus der Fuge heraus kratzen ließ (Abbildung 2).

Abbildung 2: Fugenmörtel mit geringer Festigkeit.

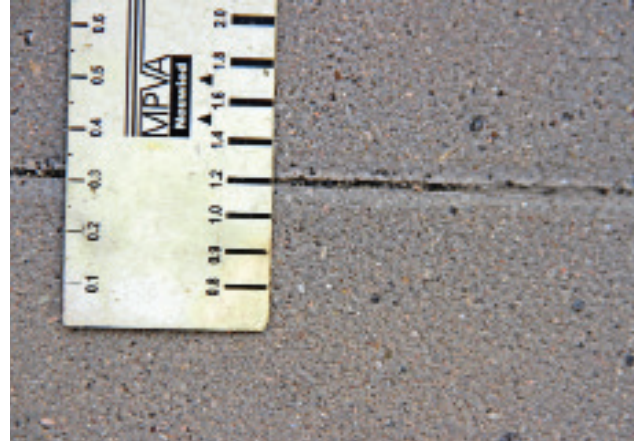
Abbildung 4: Fugen mit sehr geringer Fugenbreite.

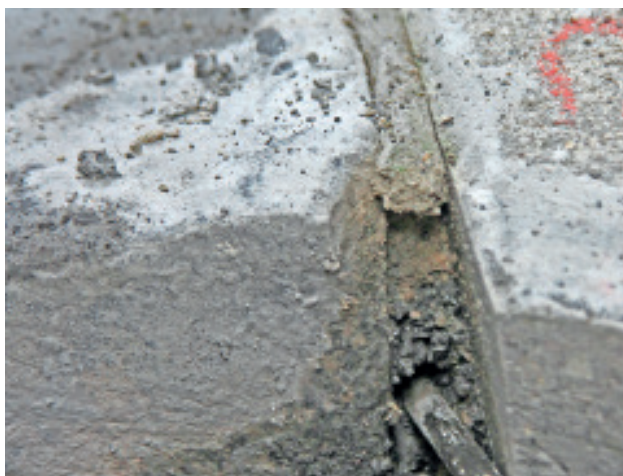
Hierzu passend zeigte sich im Rahmen der Flächenöffnung, dass ein großer Teil der Fugen zwischen den Betonplatten der gebundenen Rinne nur in den oberen 2 cm mit einem bindemittelhaltigen Fugenmörtel gefüllt waren.

Abbildung 5: Fugenfüllung zwischen den Betonplatten.

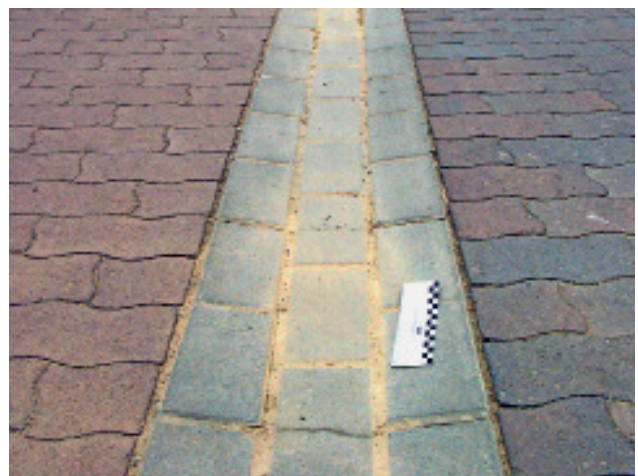
Bei dem nachfolgend dargestellten Beispiel wurde eine Rinne in gebundener Bauweise auf einem Fundamentbeton der Güteklasse B 25 (dies entspricht in etwa einem heutigen Beton der Güteklasse C 20/25) aufgebracht. Bereits kurze Zeit nach der Fertigstellung der Rinnenanlage traten in regelmäßigen Abständen (ca. alle 1,5 m) Risse auf (Abbildung 6).

Abbildung 6: Rinnenanlage mit in regelmäßigen Abständen auftretenden Rissen.

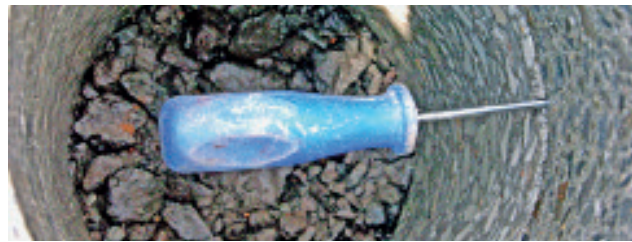
Im Rahmen der Flächenöffnung zeigte sich, dass der unterhalb der Rinne eingebrachte Fundamentbeton in sehr trockener Konsistenz hergestellt worden war und dass keinerlei Verbund zwischen dem Fundamentbeton und der gebundenen Rinne vorlag (Abbildung 7). Eine Kontaktschlämme kam nicht zur Anwendung.

Aufgrund des fehlenden Verbundes konnten die aufgebrachten Lasten nicht sachgerecht in die Unterlage abtragen werden. Der schlechte Verbund zwischen der gebundenen Rinne und dem Fundamentbeton resultierte aus der fehlenden Haftbrücke und der langen Lagerungszeit des Betons während des Einbaus auf der Baustelle.

Abbildung 7: Fundamentbeton unter der gebundenen Rinne.

bei hoher Außentemperatur und – was noch schlimmer ist – bei starkem Wind) ungeschützt auf der Baustelle. Während dieser Lagerung wird dem Beton das zur Hydratation erforderliche Wasser entzogen (der Beton „verdurstet“).

Anschließend werden diese Betone, die häufig schon merklich angesteift sind, eingebracht und die Rinnensysteme darauf verlegt. Im Regelfall resultiert ein Fundamentbeton, der keinen ausreichenden Verbund zum Rinnensystem aufweist.

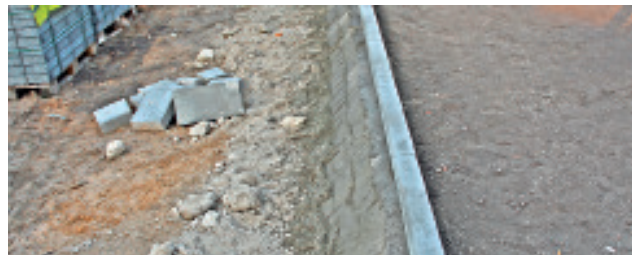
Normalerweise werden Rückenstützenbetone gegen das Erdreich betoniert und anschließend nur mit der Schaufel „verdichtet“ (Abbildung 8).

Abbildung 8: Übliche Verdichtung von Rückenstützenbetonen.

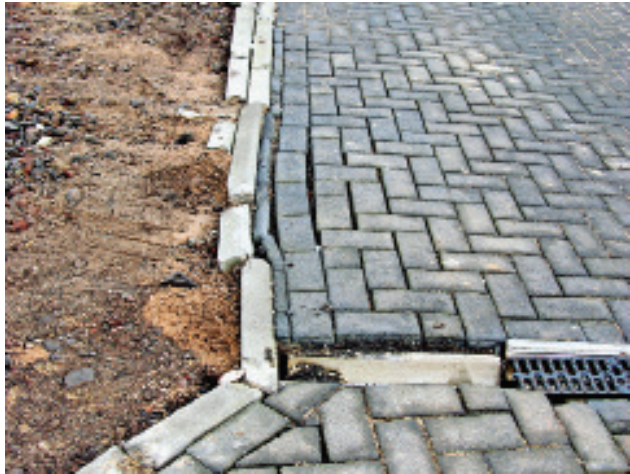
Geringe Betonqualitäten und ein schlechter Verbund zwischen dem Rückenstützenbeton und der Rinne sind die logische Folge, so dass die Rückenstützen den über den Fahrverkehr in die Konstruktion eingeleiteten Schubkräften nur einen geringen Widerstand entgegensetzen. Schäden durch eine Verschiebung der Einfassung stellen das erwartete Ergebnis dar (Abbildung 9).

Abbildung 9: Verschiebungen aufgrund eines nicht lagestabilen Rückenstützenbetons.

zu verwenden ist. Da hohe Betongüten im Rahmen der Bestellung nicht automatisch hohe Qualitäten im Bauwerk nach sich ziehen, erscheint der Weg der neuen ZTV Pflaster-StB sinnvoller, die nach derzeitigem Stand im Bauwerk eine Betondruckfestigkeit von 12 MPa empfiehlt.

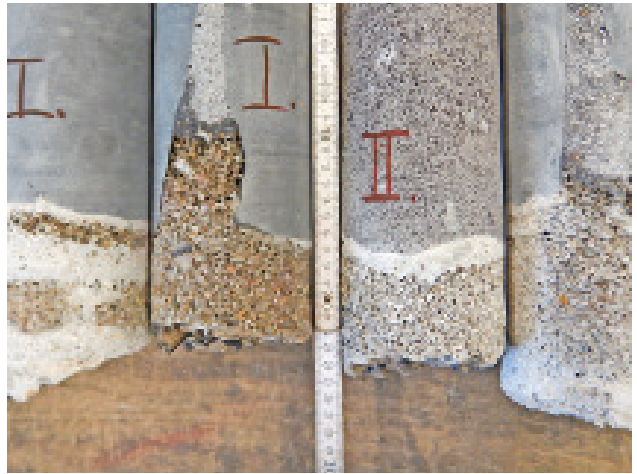
Die Abbildung 10 zeigt beispielhaft Bohrkernbeurteilung, die zum Nachweis der Bauwerkseigenschaften aus einer gebundenen Pflasterdecke entnommen wurden.

Abbildung 10: Bohrkerne zum Nachweis von Bauwerksproben.

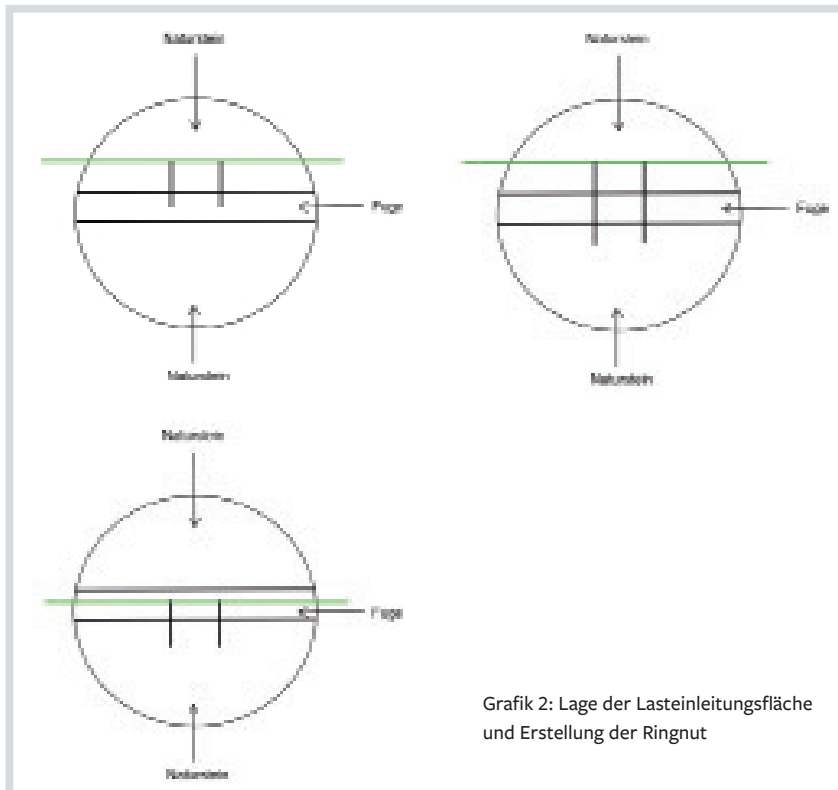
Zur Schaffung einer sachgerechten und ebenen Lasteinleitungsfläche ist es erforderlich, den Bohrkern zu begradigen (siehe grüne Linien in Grafik 2). An welcher Stelle die Lasteinleitungsflächen zu erzeugen sind und wie tief die Ringnut vorzubohren ist, ist dem Regelwerk nicht zu entnehmen.

Grafik 2: Lage der Lasteinleitungsfläche und Erstellung der Ringnut

proben ermittelten Haftzugfestigkeiten ist auf Basis des vorliegenden Regelwerkes zwar theoretisch möglich (siehe Tabelle 2), in der Praxis ist die Bewertung aufgrund der fehlenden Vorgaben für die Festlegung der Lage der ebenen Lasteinleitungsfläche (siehe Beispiele aus Grafik 2) aber fragwürdig.
