Verfärbungen an Betonpflastersteinen durch Fugenmaterialien

Verfärbungen von Pflasterdecken durch die eingesetzten Fugenmaterialien stellen zwar grundsätzlich kein neues Phänomen dar, doch hat die Menge entsprechender Reklamationen in den vergangenen Jahren deutlich zugenommen. Von **Karl-Uwe Voß**, Materialprüfungs- und Versuchsanstalt Neuwied

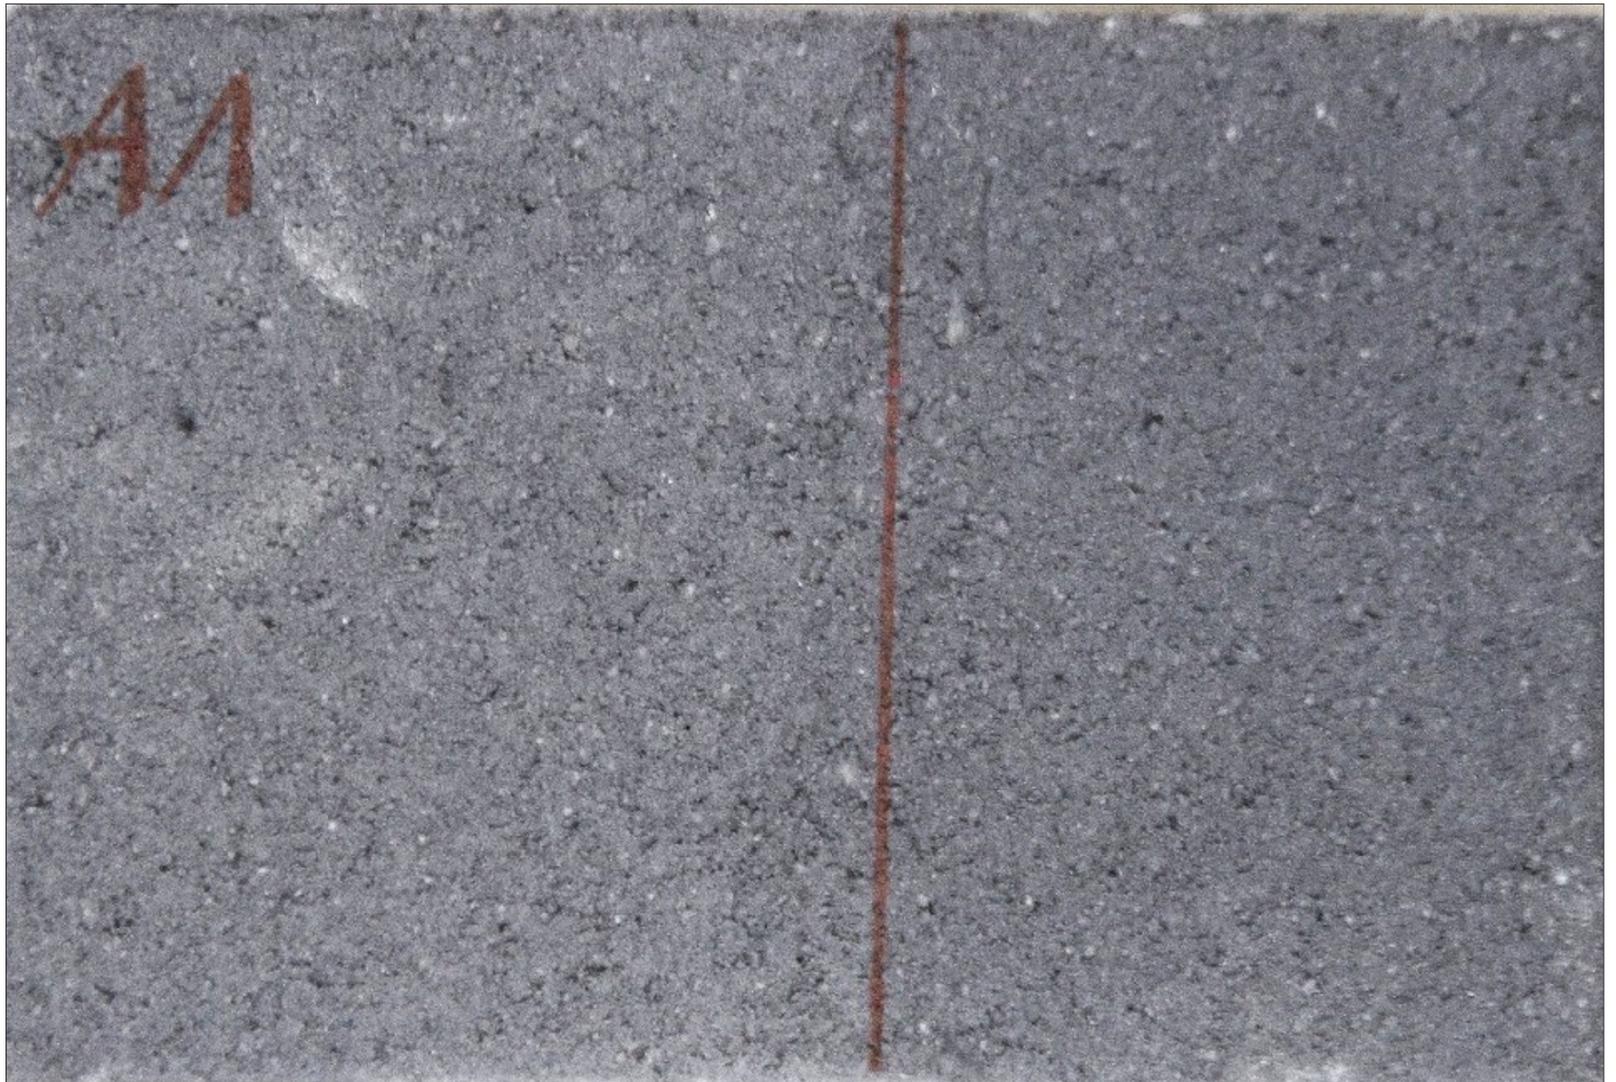
Bild 1: Verwendeter Betonpflastersteintyp (anthrazitfarben).

Festlegung einer sachgerechten Bauabschlussreinigung erfolgten im ersten Schritt exemplarisch an einem anthrazitfarbenen Betonpflastersteintyp (siehe Bild 1) und mit den nachfolgend genannten, handelsüblichen (am Markt als Standardware erhältlichen) Fugenmaterialien:

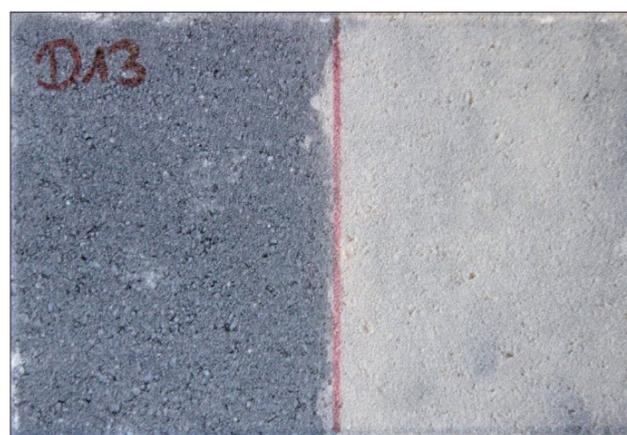
Bild 2: Aufhellung der mit Fugenmaterial beaufschlagten Pflastersteinoberfläche nach der Reinigung durch trockenes Abfegen mit einem Besen (rechte Bildhälfte).

- Die Reinigung der Betonprodukte lediglich durch trockenes Abfegen mit einem Besen ist nicht geeignet, um einen akzeptablen Reinigungserfolg zu erzielen. Die linke Steinhälfte aus Bild 2 zeigt eine nicht verschmutzte Referenzfläche. Bei der rechten Steinhälfte handelt es sich um die mit einem Fugenmaterial beaufschlagte und anschließend durch trockenes Abfegen mit einem Besen gereinigte Teilfläche.
- Wurden die Produktoberflächen nach dem Aufbringen des Fugenmaterials nass mit einer Wurzelholzbürste gereinigt, war das Reinigungsergebnis

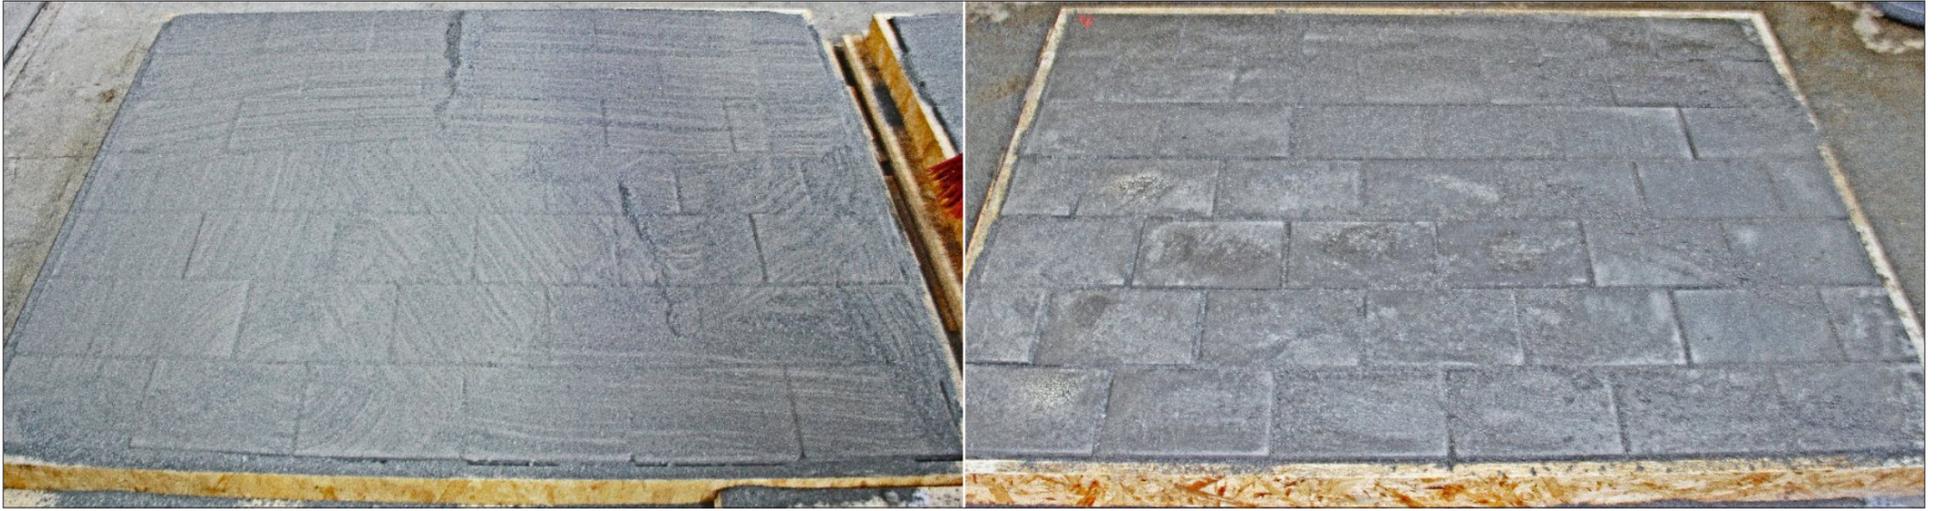
Bild 3: Links: Trockenes Einfügen. Rechts: Nasses Einschlämmen.

- Verlegung der Betonpflastersteine auf einer Bettung bestehend aus einem Brechsand-/Splitt-Gemisch 0/5 mm;
- Trockenes Einfügen eines Fugenmaterials mit einer hohen Verfärbungsneigung (das linke Foto in Bild 3 zeigt die Pflasterfläche nach dem trockenen Einfügen), Reinigen je nach Testfläche durch trockenes Abfegen nach einer Stunde, vier

- Nasses Einschlämmen des Fugenmaterials (das rechte Foto in Bild 3 zeigt die Pflasterfläche nach dem nassen Einschlämmen), Reinigen je nach Testfläche durch trockenes Abfegen nach einer Stunde, vier Stunden, 24 Stunden oder drei Tagen und nochmaliges Abrütteln der Testflächen;
- Die Erfassung der Verfärbung der Pflasterflächen erfolgte durch Farbmessungen mit einem Farbmessgerät (das linke Foto in Bild 4 zeigt die Pflasterfläche nach der trockenen Reinigung);
- Nasse Reinigung der Testfläche mit einem Besen, wobei das Wasser in eine Vorzugrichtung abgeführt wurde. Anschließend wurde die Pflasterdecke mit einem Gummiabzieher von aufstehendem Wasser befreit und die Verfärbung der Pflasterfläche nach dem ►

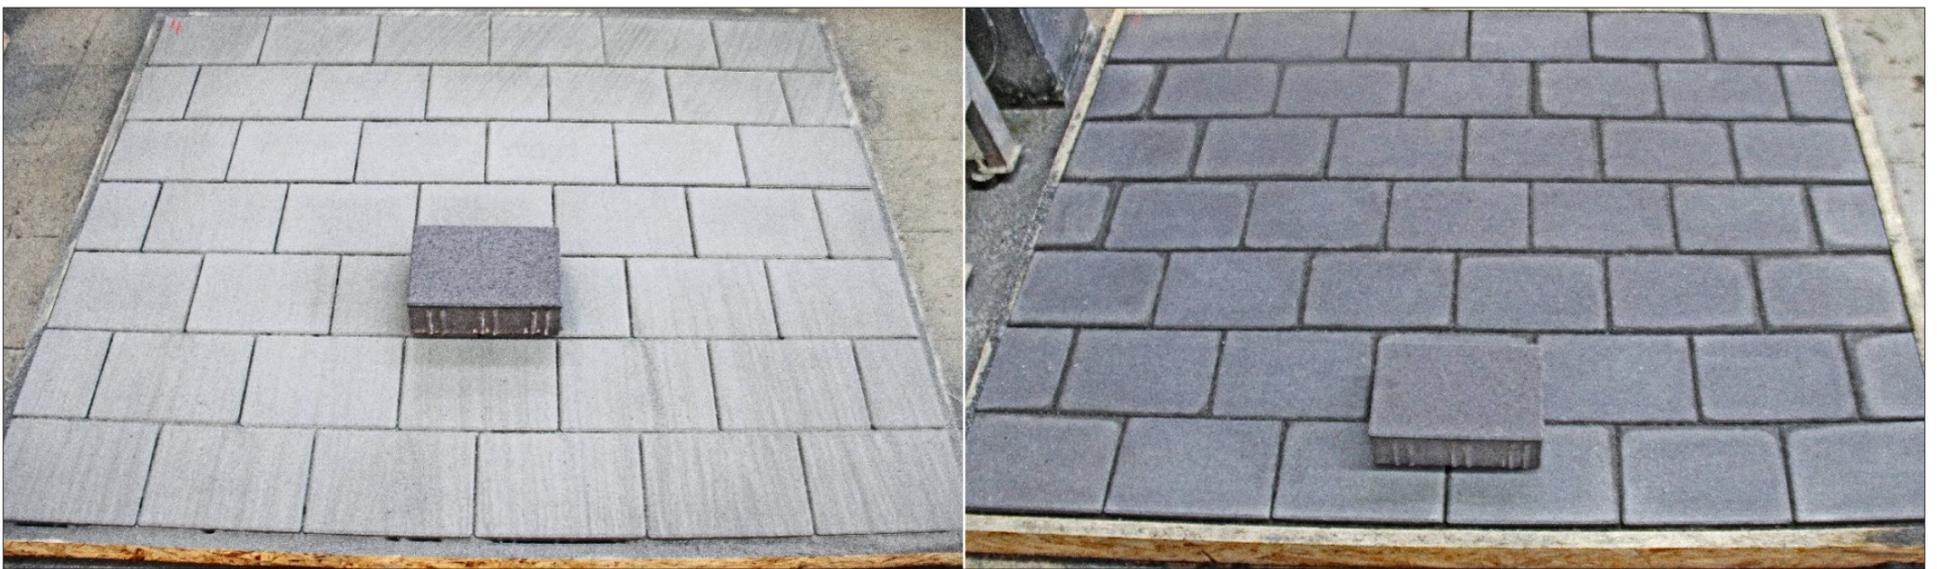
Bild 4: Links: Verfärbung nach der trockenen Reinigung. Rechts: Verfärbung nach der nassen Reinigung.

► Abtrocknen durch Farbmessungen mit dem genannten Farbmessgerät bestimmt (das rechte Foto aus Bild 4 zeigt die Pflasterfläche nach der nassen Reinigung);

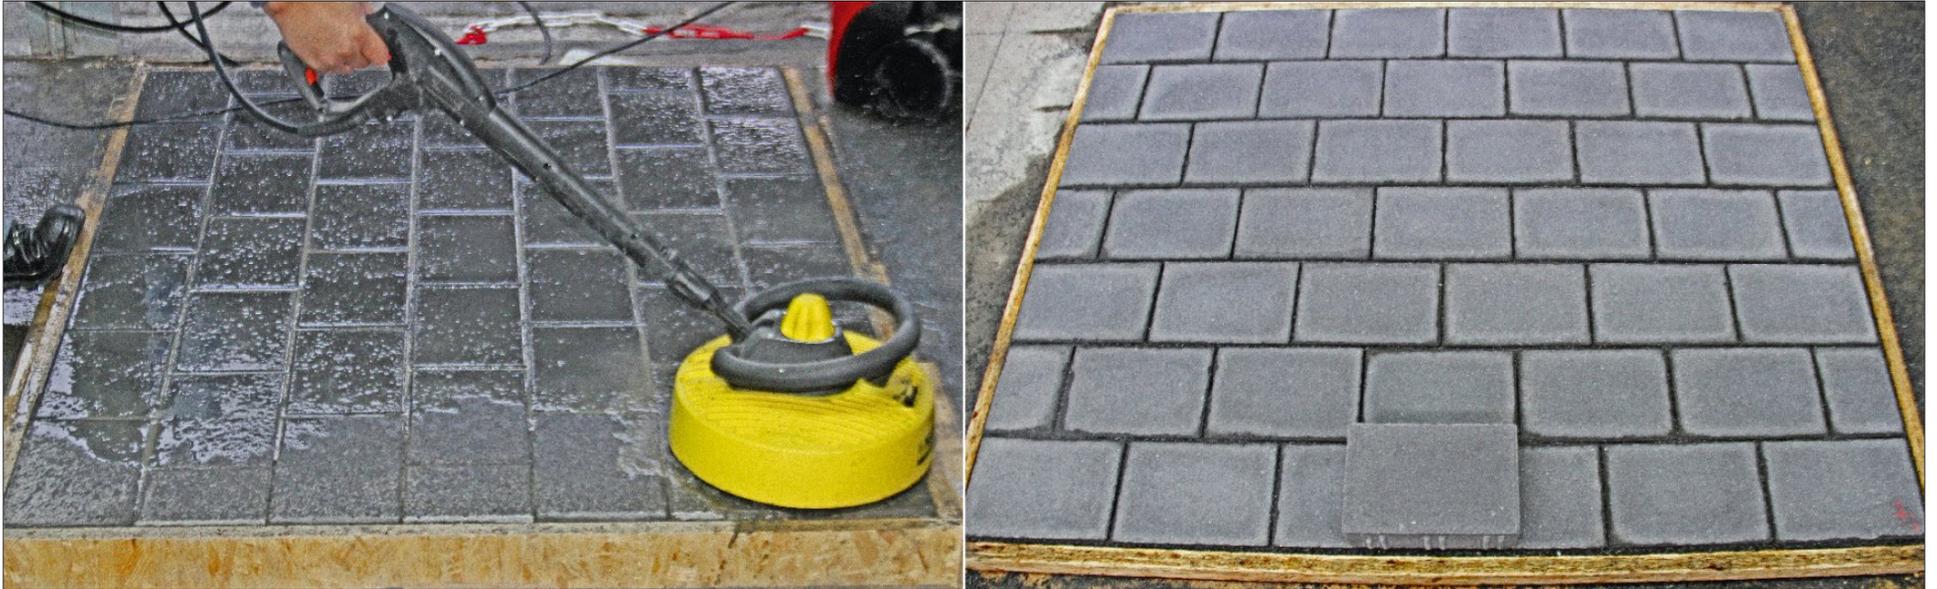
Bild 5: Links: Reinigung mit einem Niederdruck-Flächenreiniger. Rechts: Verfärbung nach der Reinigung mit dem Niederdruck-Flächenreiniger.

Abschließend wurden Testflächen (rund ein mal ein Meter) erstellt und mit einem hinsichtlich der Verfärbungsneigung kritischen Fugenmaterial verfügt. Die Reinigung dieser Testflächen erfolgte zuerst trocken mit einem Besen, dann nass mit einem Besen und abschließend mit einem Niederdruck-Flächenreiniger (siehe Bild 5).

■ Reinigung der Pflasterdecke mit einem Niederdruck-Flächenreiniger (siehe Bild 5) bei

einem Wasserdruck von rund 100 bar und Beurteilung der Verfärbung der Pflasterfläche nach dem Abtrocknen durch Farbmessung mit dem genannten Farbmessgerät.

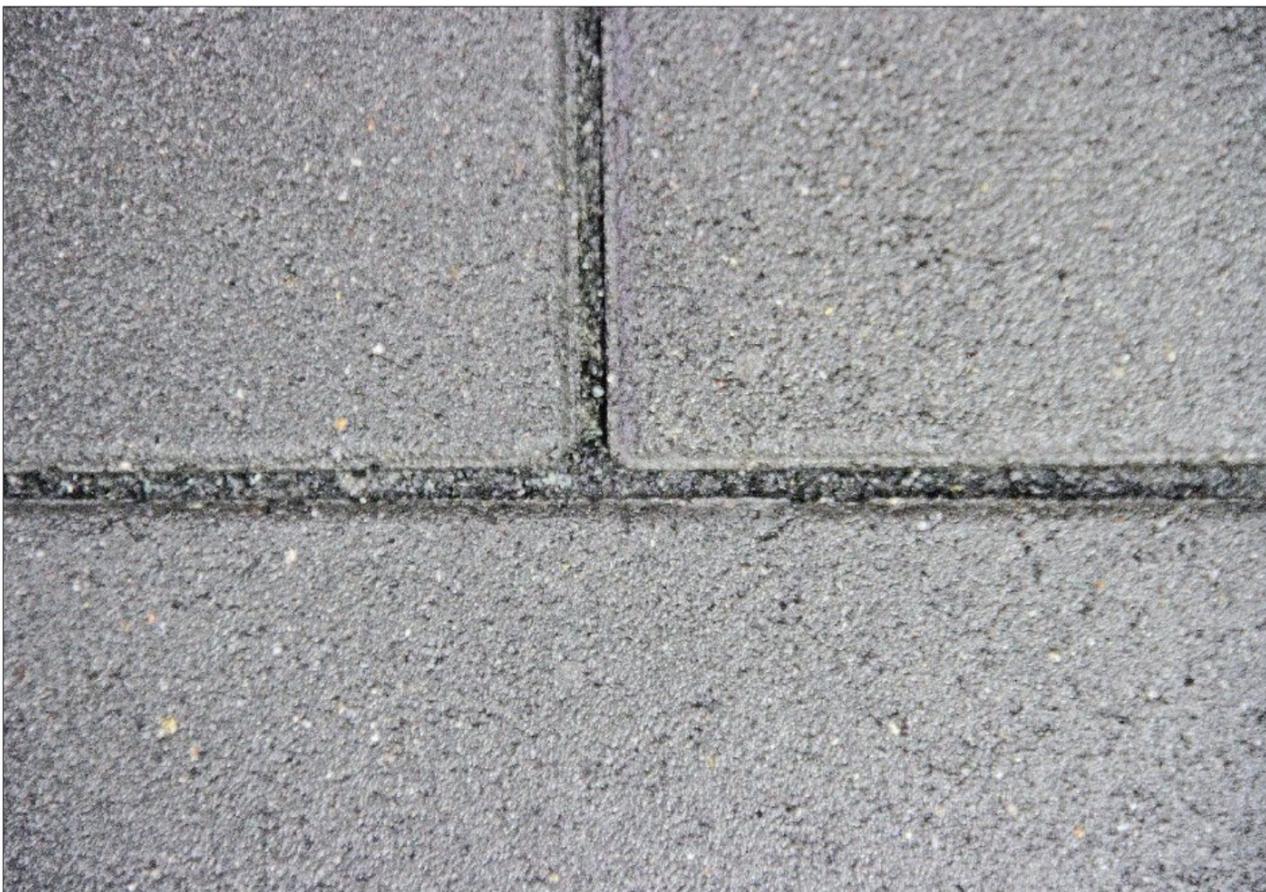
Bild 6: Fugenfüllung nach der Reinigung mit einem Niederdruck-Flächenreiniger.

Flächenreiniger aus der Fuge ausgespült wird, wurde der Abstand zwischen der Unterkante der Fase und der Oberkante der Fugenfüllung an zwölf Messstellen der Untersuchungsflächen durch Ausmessen bestimmt (siehe Bild 6). Bei den vier Untersuchungsflächen wurde ein mitt-

lerer Abstand zwischen der Unterkante der Fase und der Oberkante der Fugenfüllung von fünf bis sechs Millimetern ermittelt.

Wie Bild 6 zeigt, war kein signifikantes Ausspülen des Fugenmaterials im Rahmen der Reinigung mit dem Niederdruck-Flächenreiniger feststellbar. ■

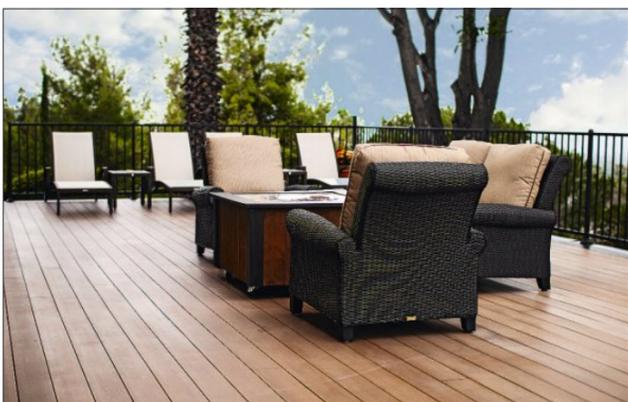
Die Diele vereint Haptik und Optik von Tropenholz.

Die Profile werden mit patentierten Befestigungsbügeln aus rostfreiem und haftzugfestem Federstahl montiert. Diese bieten Platz für die thermische Ausdehnung in alle Richtungen. Der Clipmaster mit integrierten Abstandshaltern sorgt für eine unsichtbare Verschraubung. (ts/ms)

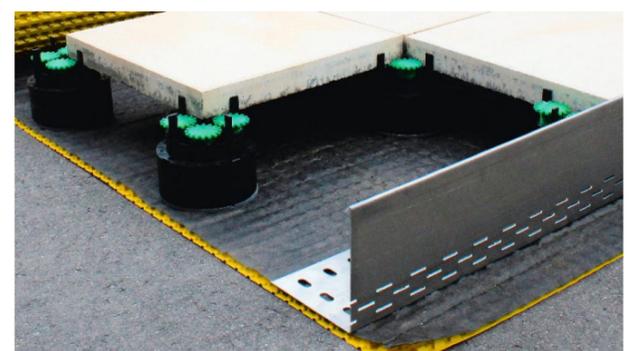
Ein beliebter Artikel des deutschen Herstellers ist das VOLFI-Schraubstempel. Durch die in allen vier Ecken gelegenen Zahn-räder lassen sich alle Auflagepunkte der Platten individuell justieren. Dadurch können Unebenheiten im Untergrund und den Platten optimal ausgeglichen werden. Innerhalb kürzester Zeit kann ein Plattenbelag frei von
