„VERFÄRBUNG VON PFLASTERDECKEN“ | NR. 2

# Verlegefehler und Schmutzeintrag

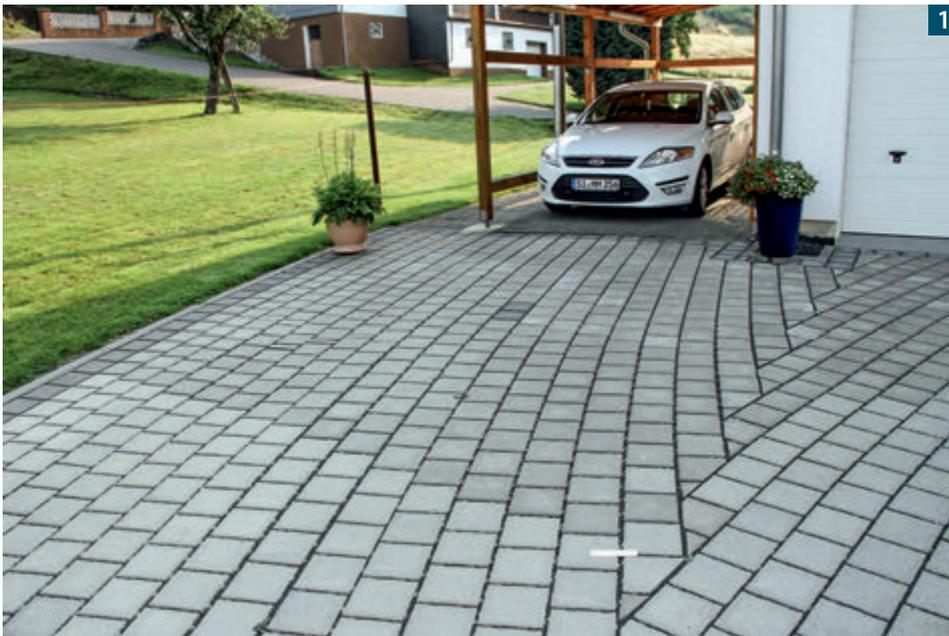
Bild 1 zeigt eine Reklamation, bei der die verlegten Pflasterbeläge deutliche Farbunterschiede aufwiesen und der Unternehmer die Pflasterbeläge nicht gemischt aus mehreren Paketen verlegt hatte. Beides hat zur hohen optischen Auffälligkeit der Farbschwankungen in der Pflasterdecke beigetragen. Wären die Pflasterbeläge aus mehreren Paketen gemischt worden, würden die Farbunterschiede nicht so deutlich in Erscheinung treten. Demnach trägt der Verleger zumindest eine Mitverantwortung für die optisch beeinträchtigte Pflasterdecke. Es stellt sich die Frage,

warum der Unternehmer diese Pflasterbeläge überhaupt eingebracht hat, wo er doch schon beim Verlegen hätte erkennen müssen, dass es deutliche Farbunterschiede in den einzelnen Chargen des Herstellers gibt.

1 Folgen palettenweiser Verlegung von Betonpflastersteinen

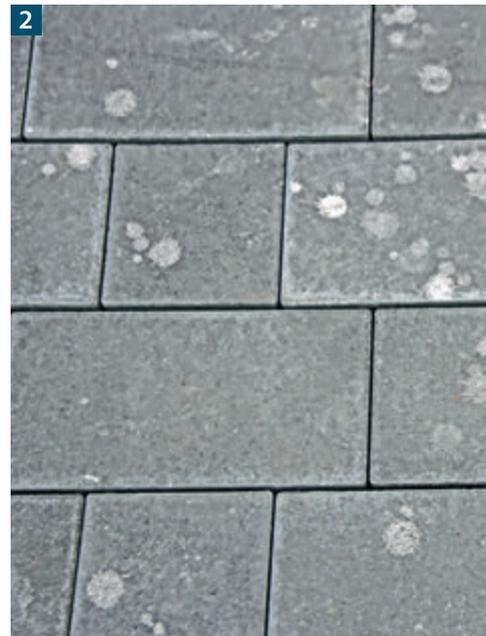
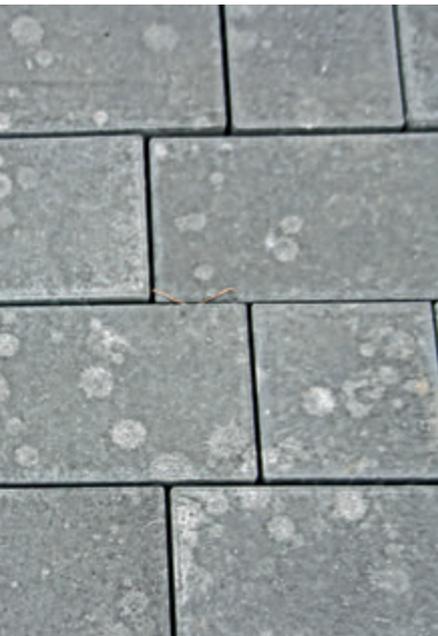
2 und 3 Von außen eingetragene Schneidschlämme

Auch Verschmutzungen, die während der Herstellung aufgebracht werden, können zu Streitigkeiten führen. Die resultierenden Verfärbungen können sehr vielgestaltig sein und aus Mörtelresten, Schneidschlämmen, Farben oder anstehendem Erdreich bestehen. Die von außen eingetragenen Mörtelreste und Schneidschlämmen zeichnen sich üblicherweise durch eine große Anzahl kleiner Verfärbungspunkte aus (Bild 4). Diese sitzen auf der Belagsoberfläche auf und verfestigen hier.

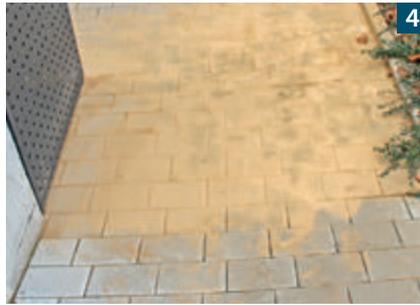
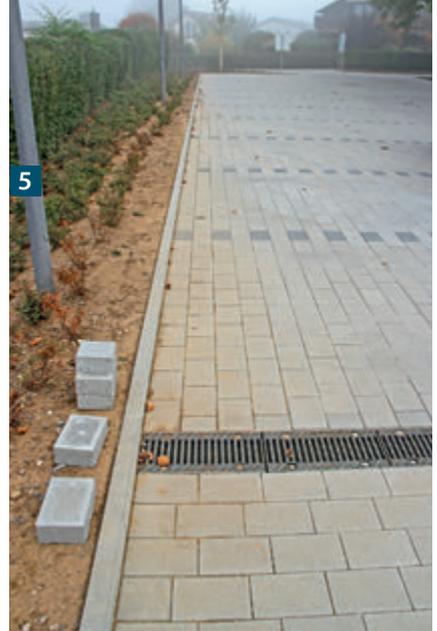
Auch „normaler“ Baustellenschmutz verursacht nicht selten Verfärbungen (Bilder 7 und 8), die zu Reklamationen führen. Während Baustellenschmutz

zum Abnahmezeitpunkt häufig noch leicht zuzuordnen ist, stellt er für einen Sachverständigen, der üblicherweise erst ein oder zwei Jahre nach der Fertigstellung auf der Baustelle erscheint, ein erhebliches Problem dar. Nach dieser Zeit lassen sich die Verfärbungen im Regelfall nicht mehr dem Baustellen-schmutz zuordnen und die Suche nach der Ursache ist aufwendig und kompliziert.

6 und 7 Einwirkung von Baustellenschmutz

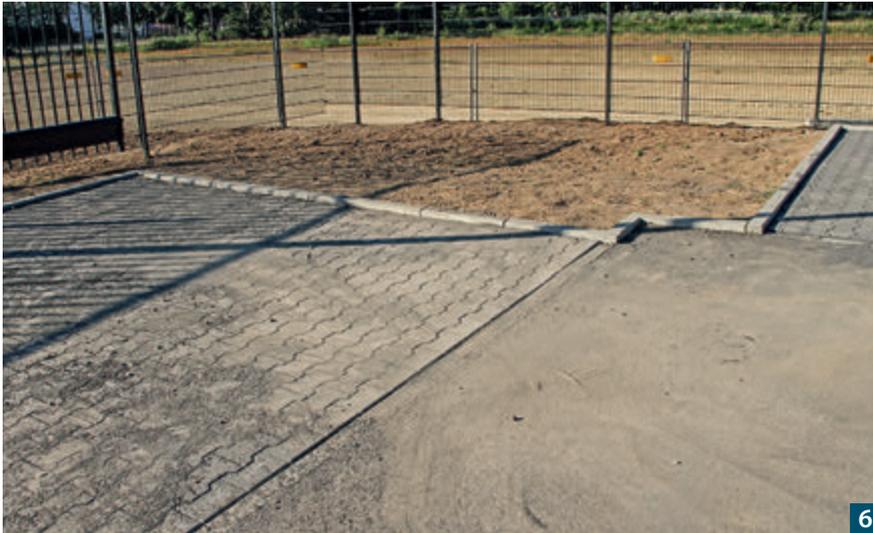
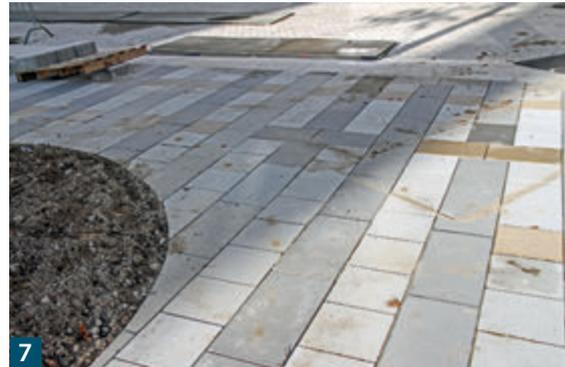
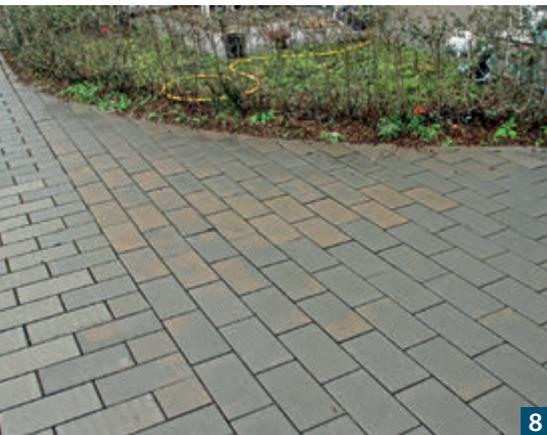
Auch braune Verfärbungen können durch Nutzung entstehen – wie im nachfolgenden Beispiel (Bilder 9 und 10) durch die Verwendung eines Moosentferners (hierbei handelte es sich um ein eisensulfathaltiges Material).

8 und 9 Durch die Verwendung eines Moosentferners verursachte braune Verfärbung einer Pflasterdecke

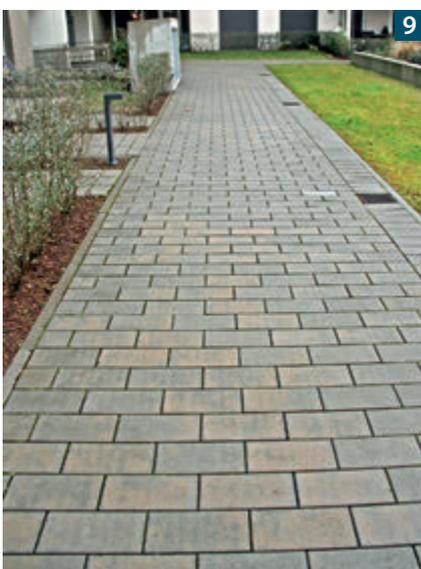
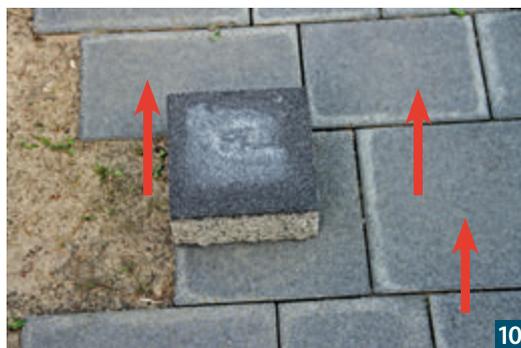
Verschmutzungen durch seitlich anstehenden Boden im Rahmen der Nutzung entstanden sind (Bilder 11 und 12).

Wie die Pflastersteine aus Bild 11 zeigen, können diese Verfärbungen (rote Pfeile) ein ähnliches Erscheinungsbild wie flächig auftretende Ausblühungen aufweisen, was nicht selten zu fehlerhaften Beurteilungen durch die Sachverständigen führt. Darüber hinaus sind nutzungsbedingte Verschmutzungen auch bei der Beurteilung der optischen Bedeutung von reklamierten Pflasterdecken zu berücksichtigen.

10 und 11 Flächige Verfärbungen durch die Verschmutzung einer Pflasterdecke
