Große Schäden durch falsche Versprechen

Bei der Auswertung von Schäden an landwirtschaftlichen Anlagen fiel auf, dass von Materialanbietern häufig falsche Eigenschaften der Stahlbetonbauteile und Schutzschichten deklariert wurden. In der Folge kann es zu schweren Schäden kommen. Lesen Sie hierzu einen Beitrag von Dr. Karl-Uwe Voß, Materialprüfungs- und Versuchsanstalt Neuwied.

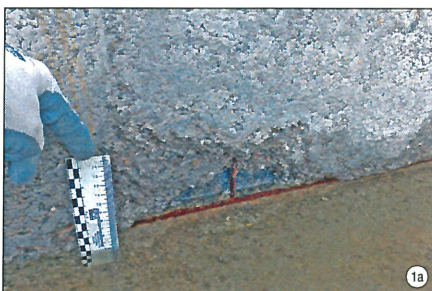
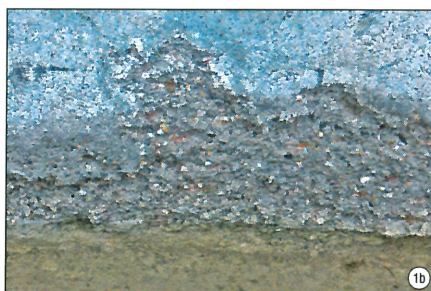
Derartige Gefügestörungen sind die Folge massiver Ausführungsfehler, die zur Vermeidung späterer Korrosionsschäden am Bewehrungsstahl und zur Herstellung einer ausreichenden Flüssigkeitsdichtheit (WHG) aufwändige Sanierungsarbeiten nach sich ziehen. So ist der Beton im Bereich der Gefügestörungen vollständig zu entfernen, die re-

Gefügestörungen im Bereich des Wand-/Boden-Anschlusses eines Güllebehälters

sultierenden Betonoberflächen sind zu reinigen (Strahlen mit festem Strahlmittel oder Hochdruckwasserstrahlen) und die Bauteile mit geeigneten Sanierungsmaterialien neu zu reprofilierten. Neben zu großen Schütthöhen können u. a. auch die nachfolgend genannten Fehler verantwortlich für die Bildung entsprechender Gefügestörungen sein:

- Auswahl einer ungeeigneten Betonzusammensetzung
- unsachgemäße Verlegung der Bewehrung
- Veränderung des Betons auf der Baustelle (ungeplante Wasserzugabe)
- nicht fachgerechtes Verdichten des Betons beim Einbau

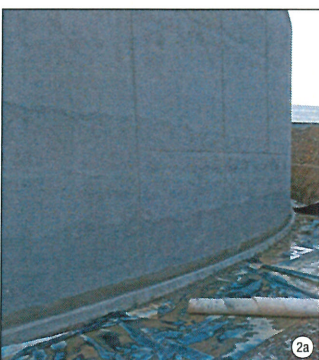
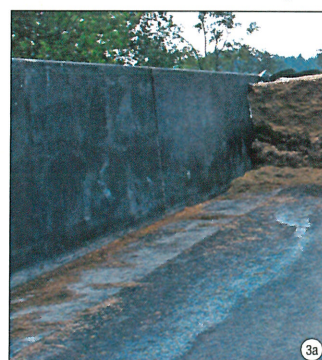
Undichtigkeiten im Bereich des Wand-/Boden-Anschlusses eines Güllebehälters

Risse und Ablösungen bei einer Fahrlochanlage

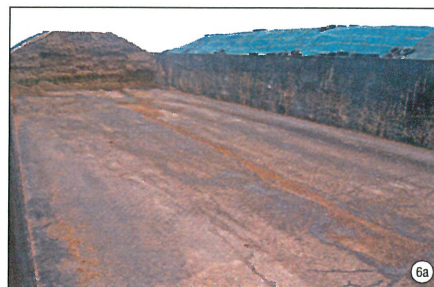
Undichtigkeit im Bereich der Bauteilanschlüsse

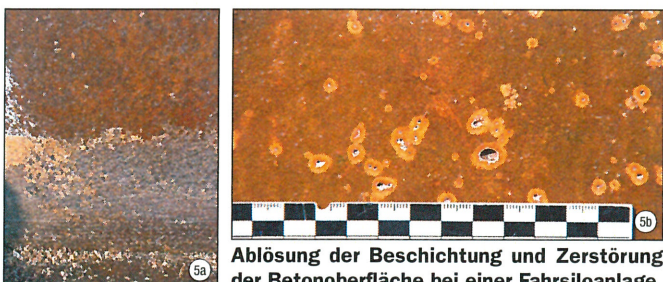
Sowohl die mechanische Abnutzung der „Beschichtungsoberfläche“ als auch die Bildung von Rissen im Oberflächenschutz führt aber zu lokalen Angriffen auf die Oberfläche des Stahlbetons. Derartige Schadstellen sind aufgrund des zu erwartenden chemischen Angriffs zeitnah zu sanieren. Erfolgt diese Sanierung nicht, so schreiten die Beschichtungsablösungen fort, was nicht selten auch zu Undichtigkeiten der Bauteile führt (Fotos 6a - c).

Ablösung der Beschichtung und Zerstörung der Betonoberfläche bei einer Fahrhilfsanlage

An dieser Stelle ist darauf hinzuweisen, dass selbst sachgerecht ausgeführte Schutzmaßnahmen aufgrund der mechanischen Beanspruchung der Bauteile in Abhängigkeit von den Nutzungsbedingungen üblicherweise „nur“ eine begrenzte Lebensdauer - in etwa 5 Jahre - besitzen. Zum Erhalt einer ausreichenden Dauerhaftigkeit sollten Fahrhilfs silos aus diesem Grunde regelmäßig in Augenschein genommen und die Schutzschichten beim Auftreten von Schäden zeitnah saniert werden. Ansonsten nimmt das Schadensausmaß mit der Zeit deutlich zu.

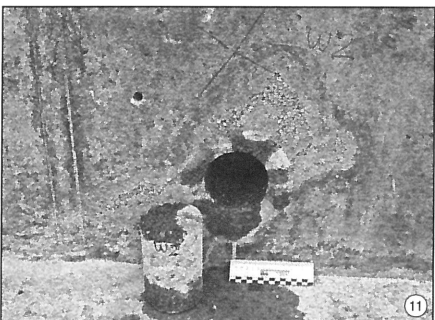
Gefügestörungen in den Wandoberflächen einer Biogasanlage

nicht festgestellt hätte, dass die Betonoberflächen zum einen stark saugten und die Betonwände zum anderen deutliche Gefügestörungen aufwiesen (Foto 11).

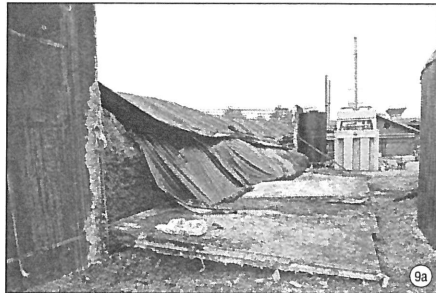
Darüber hinaus müssen auch hochwertige Wände aus selbstverdichtendem Beton, sofern sie zur Herstellung von Fahrhilfsanlagen verwendet werden, vor dem chemischen Angriff durch die Applikation von Schutzschichten geschützt werden. Werden die Stahlbetonbauteile nicht sachgerecht geschützt, so kann der Zutritt der Gärstoffe an die Anschlussbewehrung im Bereich der Bauteilanschlüsse nicht zielsicher verhindert werden. Im Ergebnis korrodiert der Bewehrungsstahl (Fotos 9a/b) und es kommt zum Austritt der Gärflüssigkeit. Im Extrem kann die Zerstörung der gesamten Bauteile aufgrund der Stahlkorrosion die Folge sein (Fotos 8 und 9a/b).

Schäden aufgrund der Korrosion der Anschlussbewehrung
