Ursachen und Vermeidung von Frost- und Frost-Tausalz-Schäden

Witterungswiderstand von Betonen; Teil 2

Karl-Uwe Voß, Neuwied

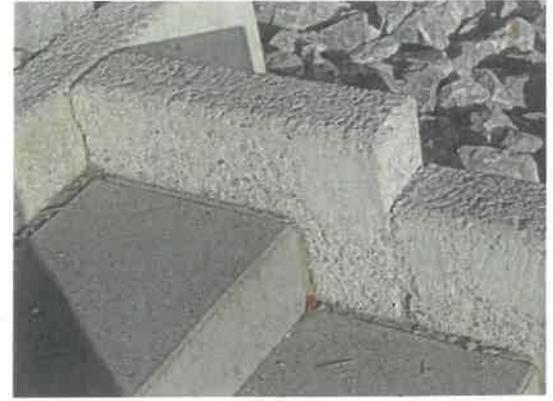
Nachbehandlungsfehler wirken sich auch und gerade auf die Frost-Tausalz-Bestän-digkeit von Betonen sehr negativ aus. Durch eine nicht sachgerechte Nachbehandlung des Betons wird der Hydratationsgrad in der Betonrandzone ggf. deutlich reduziert. Das hat zur Folge, dass der Zement in diesem Randbereich nicht in ausreichendem Umfang hydratisiert und der Beton in der Oberfläche „verdurstet“. Eine erhöhte Kap-illarporosität des Betons in der Rand-zone ist die Folge. Derartige Nachbehand-lungsfehler sind dünnschliffmikroskopisch durch erhöhte Restklinkeranteile (Bild 20) und durch gleichzeitig erhöhte Porositäten im Bereich der Betonoberfläche (hell-grüne Zone im Dünnschliff aus Bild 21 (ro-ter Pfeil)) nachweisbar. Häufig stehen diese Auffälligkeiten mit einer erhöhten Früh-

schwindrissbildung aufgrund einer frühen Austrocknung des Betons in der Betonoberfläche in Verbindung.

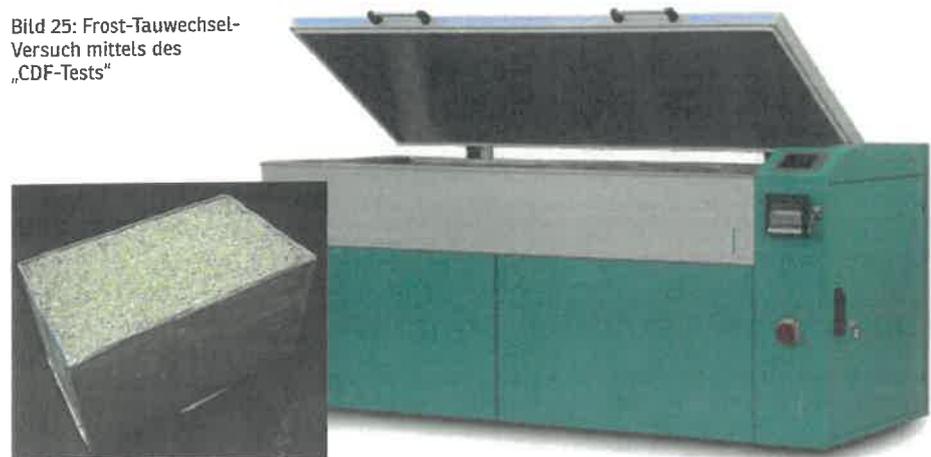
Bild 25: Frost-Tauwechsel-Versuch mittels des „CDF-Tests“

Bei dem so genannten CDF-Test handelt es sich um ein sehr häufig angewandtes Alternativverfahren zum Nachweis des Frost-Tausalz-Widerstands von Beton nach DIN CEN TS 12 390-9 (Bild 25), bei dem 28 Frost-Tau-Wechsel durchzuführen sind.

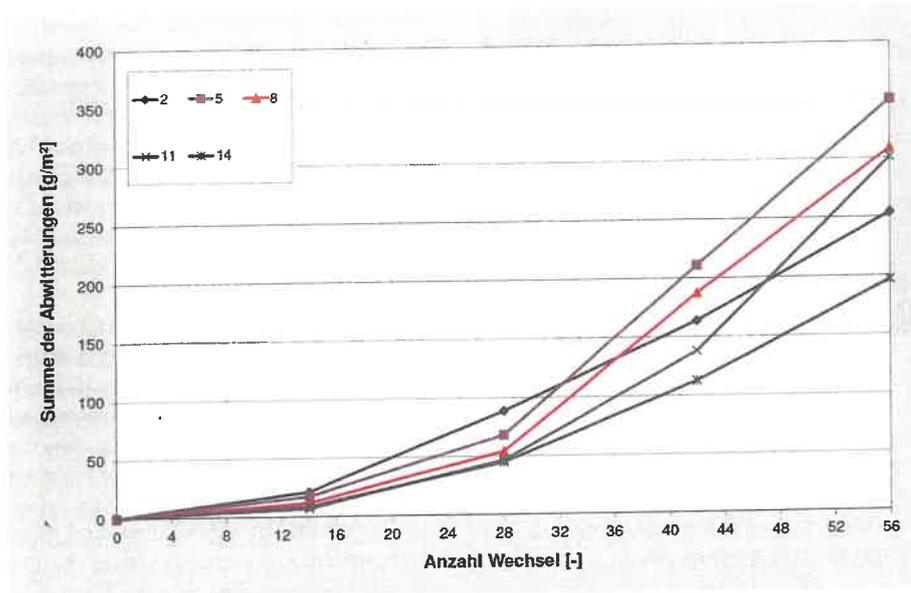
Bild 26: Abwitterungsrate im Rahmen der Frost-Tauwechsel-Versuche in Abhängigkeit von der Anzahl der Frost-Tau-Wechsel

So lag die mittlere Abwitterungsrate im Rahmen der ersten 28 Frost-Tauwechsel des in Bild 26 dargestellten Versuchs bei rd. 65 g/m², während die mittlere Abwitterungsrate der zweiten 28 Frost-Tauwechsel-Serie (Frost-Tauwechsel 29 bis 56) bei rd. 220 g/m², also mehr als dem Dreifachen, lag.

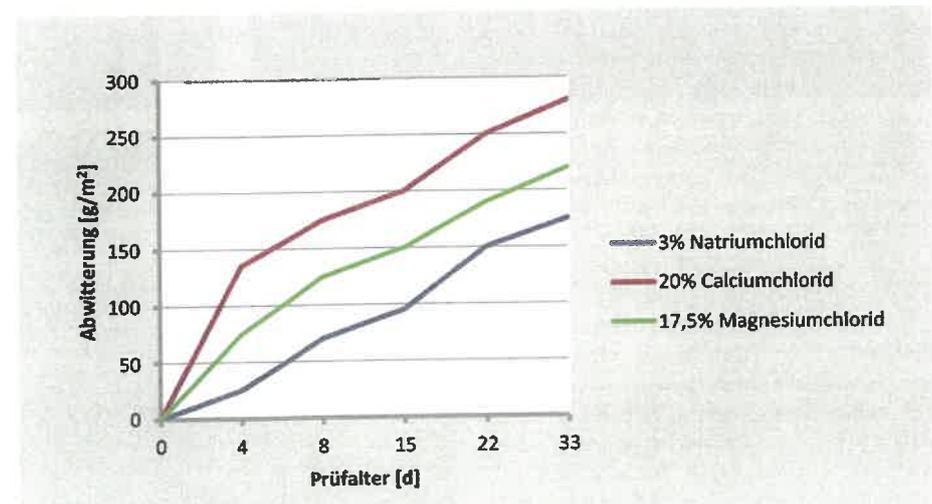
Bild 27: Einfluss der Art des Taumittels auf die Abwitterungsrate im Rahmen der Prüfung des Frost-Taumittel-Widerstands von Betonen

Vor diesem Hintergrund spielen Untersuchungen der TU München eine wichtige Rolle, die zeigen, dass die Abwitterungsrate von Betonen im Rahmen der Überprüfung des Frost-Taumittel-Widerstands bei Verwendung von Magnesiumchlorid rd. 30 % und bei Verwendung von Calciumchlorid rd. 60 % größer als bei Verwendung von Natriumchlorid als Taumittel ist (Bild 27).

Kommen diese Taumittel in Objekten zum Einsatz, kann nicht ohne weiteres davon ausgegangen werden, dass der normative

Nachweis eines erhöhten Frost-Taumittel-Widerstands nach DIN CEN TS 12 390-9 sachgerecht auf die tatsächlich vorliegende Frost-Taumittel-Bearbeitung mit diesen Taumitteln übertragbar ist.

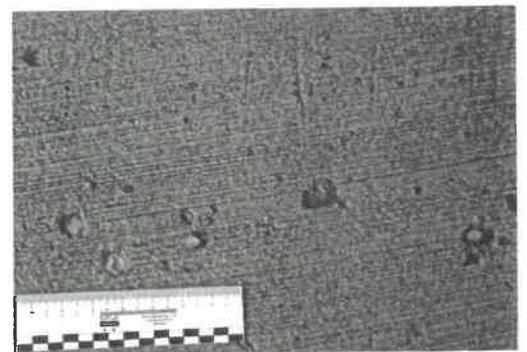
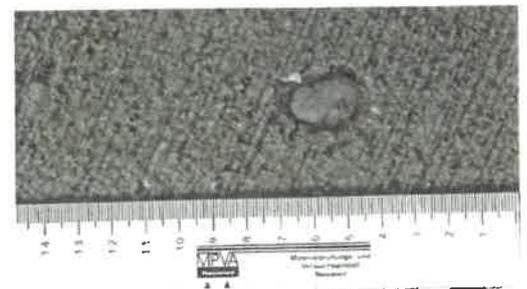
Bild 32: Brunnen aus Sichtbeton mit Zementsteinabwitterungen

Bei dieser Bewertung ist neben der technisch zulässigen Abwitterungsrate insbesondere bei optisch repräsentativen Bauteilen auch die Optik der Bauteile zu berücksichtigen. Gerade aus diesem Grunde stellt die Bewertung von Frost- oder Frost-Tausalz-Schäden bei optisch hochwertigen Bauteilen eine Besonderheit dar, bei der nicht nur allein die Zementsteinabwitterung sondern auch das resultierende optische Erscheinungsbild des Bauteils in die Bewertung der Ergebnisse einfließen muss. Ein Beispiel hierfür stellt das nachfolgende Beispiel eines Brunnen aus Sichtbeton dar (Bild 32), an dessen Optik hohe Anforderungen gestellt wurden.

Die in Bild 32 abgebildeten Zementsteinabwitterungen stellen eine deutliche Beeinträchtigung der optischen Wirkung der Bauteile dar, obwohl der Anteil der Abwitterungen insgesamt sehr gering ist und die normativen Abwitterungsraten bei weitem nicht überschreitet. Dies ist darauf zurück zu führen, dass das oben abgebildete Bauteil nur eine geringe Funktionsbedeutung, dafür aber eine hohe optische Bedeutung besitzt. Aufgrund der signifikanten Beeinträchtigung der Optik des Brunnen stellen die vorgefundenen Zementsteinabwitterungen einen Mangel dar, obwohl die Grenzwerte des technischen Regelwerks an die zulässige Menge an Abwitterungen deutlich unterschritten werden [21].
