Ausblühungen auf Betonwaren – Ursachen und Einflussgrößen

■ Karl-Uwe Voß,
Materialprüfungs- und Versuchsanstalt Neuwied,
Deutschland ■

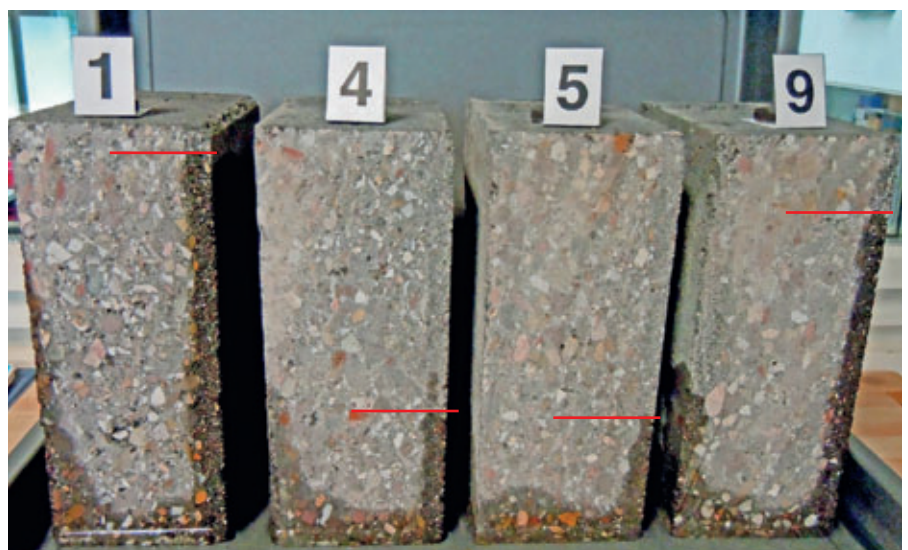
Bild 15: Saugverhalten des Vorsatzbetons (siehe rote Linien) von baustofftypischen Betonpflastersteinen (Steine 4 und 5) und von schlechten, baustoffuntypischen Betonpflastersteinen (Steine 1 und 9)

- Bestimmung des Saug- und Abtrocknungsverhaltens der Pflastersteine (siehe Bild 15);
- Bestimmung der Druckfestigkeit und Wasseraufnahme des Vorsatzbetons der Pflastersteine sowie
- Untersuchung der Porenradialverteilung des Vorsatzbetons der Pflastersteine.

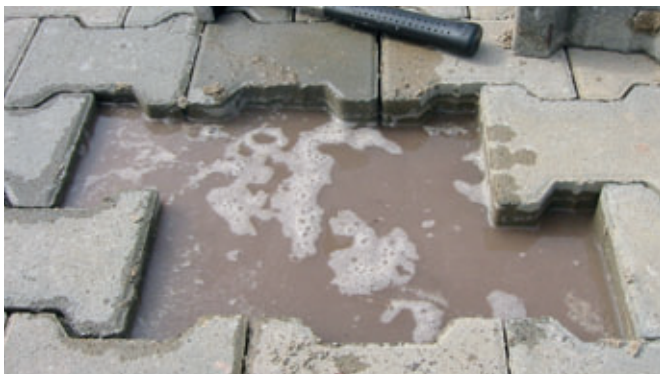
Bild 16: Nicht ausreichend wasserdurchlässige Konstruktion

Schichten werden i. d. R. als wasserdurchlässig bezeichnet, wenn diese einen k_f -Wert von $> 10^{-5}$ m/s aufweisen.

Weist die Tragschicht oder die Bettung keine ausreichende Wasserdurchlässigkeit auf, nimmt die Tendenz zur Entstehung von Ausblühungen drastisch zu. So führt eine zu geringe Wasserdurchlässigkeit der Konstruktion dazu, dass das Wasser in die Konstruktion eindringt und sich hier auf der nicht ausreichend wasserdurchlässigen Schicht ansammelt. Bei starken Niederschlägen stehen die verlegten Pflastersteine dann lange „mit den Füßen im Wasser“, wobei das auf der Bettung aufstehende Wasser in den Stein eindringt (siehe Bild 17). Hier wird Kalkhydrat gelöst und gemeinsam mit dem Wasser zur Steinoberfläche transportiert, wo es sich dann in Form von Ausblühungen niederschlägt.

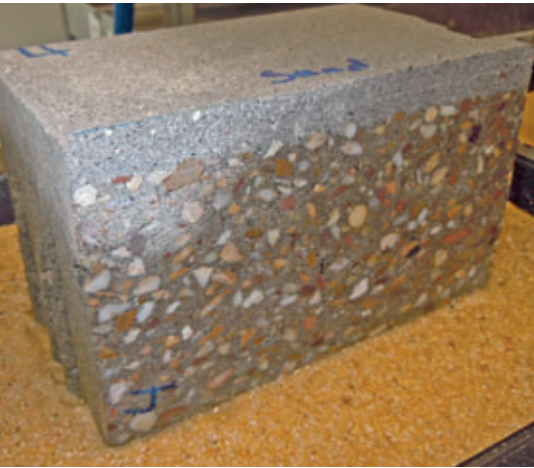
Bild 17: Saugfähigkeit des Kernbetons von Betonpflastersteinen bei rückwärtiger Durchfeuchtung

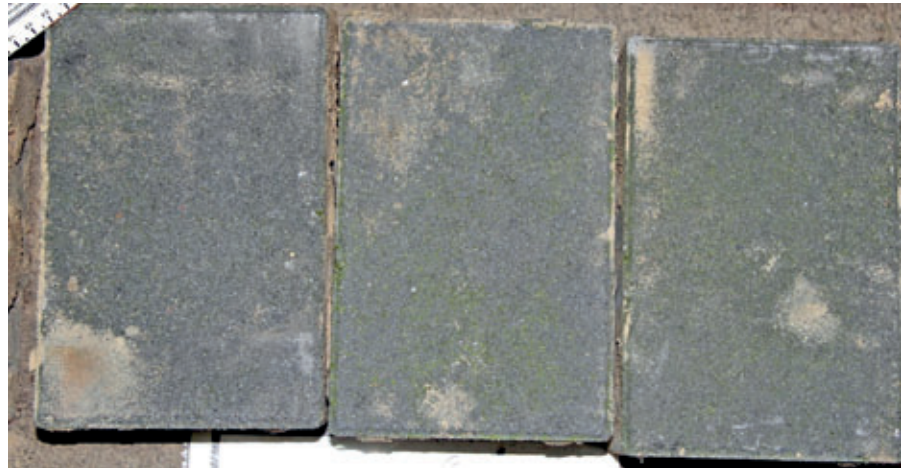
Bild 18: Betonpflastersteine mit aufsitzenden Verschmutzungen

Neben den bereits angesprochenen material- und verlegebedingten Ausblühungen werden in Streifällen häufig Verfärbungen fälschlicherweise als „Ausblühungen“ beanstandet, die ursächlich auf die Nutzung zurück zu führen sind. So zeigt das Bild 18 Pflastersteine aus einem Streifall, in dem u. a. die braunen Flecken als „Ausblühungen“ reklamiert worden sind. Tatsächlich handelte es sich hierbei zumindest zum großen Teil

um Verschmutzungen, die durch die Nutzung auf die Steine aufgebracht worden sind.

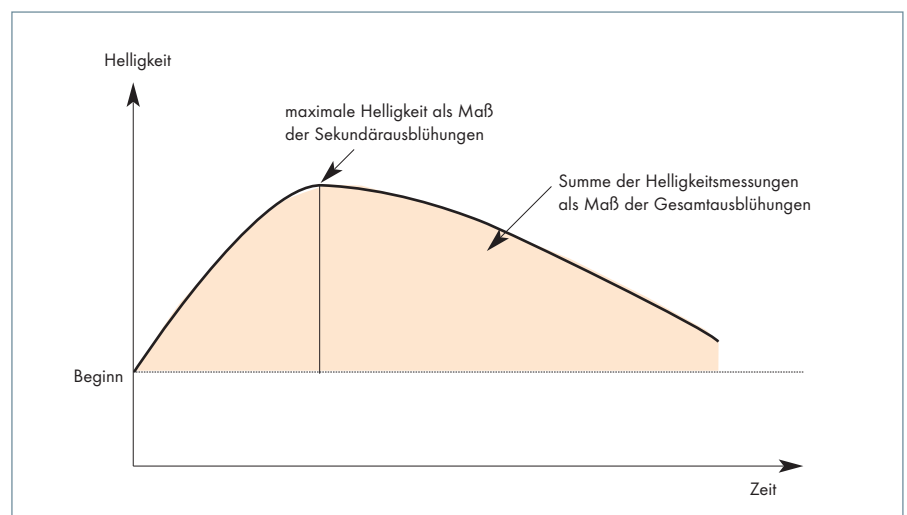
Bild 19: Verschwinden von Ausblühungen

So stellte Kresse bei der Auslagerung von Betonpflastersteinen fest, dass die Menge an Ausblühungen bis zu einem Alter von ca. einem Jahr zunimmt (siehe Bild 19). Er stützte diese Aussage durch Helligkeitsmessungen an den Oberflächen von ausgelagerten Betonpflastersteinen. Nach Überschreitung des Helligkeitsmaximums, welches in etwa mit dem abgeschätzten Ende der Hydratationszeit des Zementes übereinstimmt, witterten die Ausblühungen dann langsam unter dem Einfluss von Regen und mechanischem Abrieb innerhalb einer Zeitspanne von weiteren ein bis zwei Jahren wieder ab [L 2].

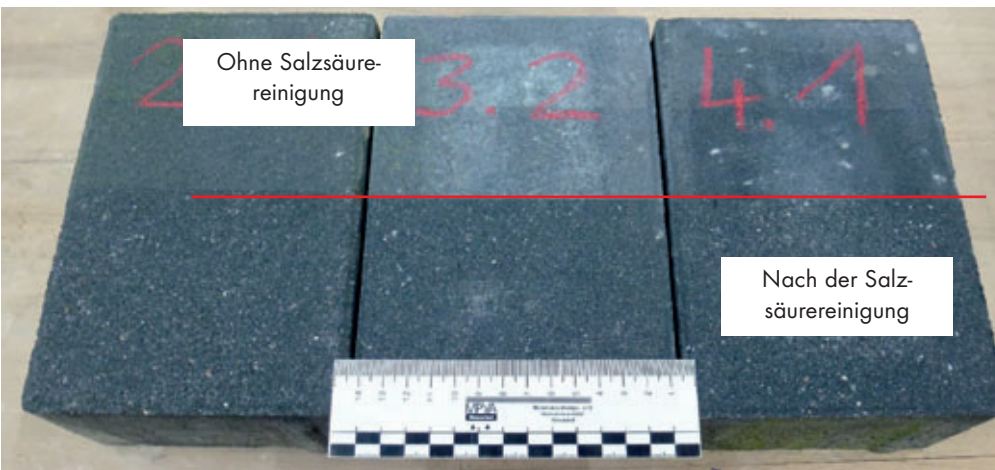
Bild 20: Aufrauung der Oberfläche von Betonpflastersteinen durch eine Säurebehandlung

Das am häufigsten angewendete Verfahren des Absäuerns von Kalkausblühungen hat den Nachteil, dass die Gefahr der Entstehung neuer Ausblühungen (nach der Reinigung) durch das Öffnen der Poren durch die Säurebehandlung (Entfernung des hier abgelagerten Calciumcarbonats) steigt. Darüber hinaus wird die Rauigkeit der Steinoberfläche durch die Säurebehandlung erhöht (siehe Bilder 20 und 21), so dass die Reinigungsfähigkeit der Fläche sinkt.

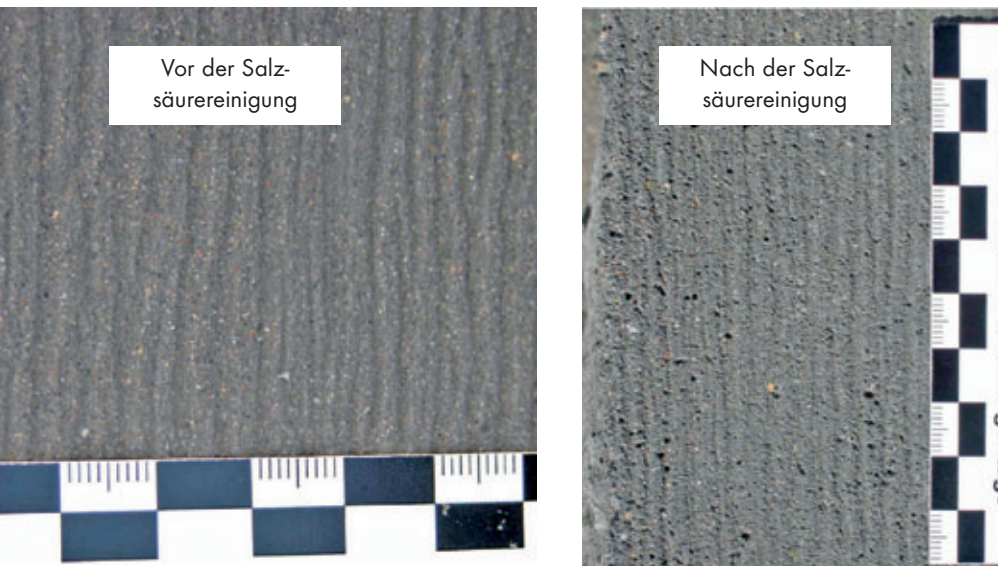
Bild 21: Aufrauung der Oberfläche von Betonwaren durch eine Säurebehandlung
