# Pflasterfärbung durch Fugenmaterial, Teil II

Kernaussagen des Forschungsvorhabens der Materialprüfungs- und Versuchsanstalt Neuwied zu Verfärbungen an Betonpflastersteinen.

DR. RER. NAT. KARL-UWE VOSS

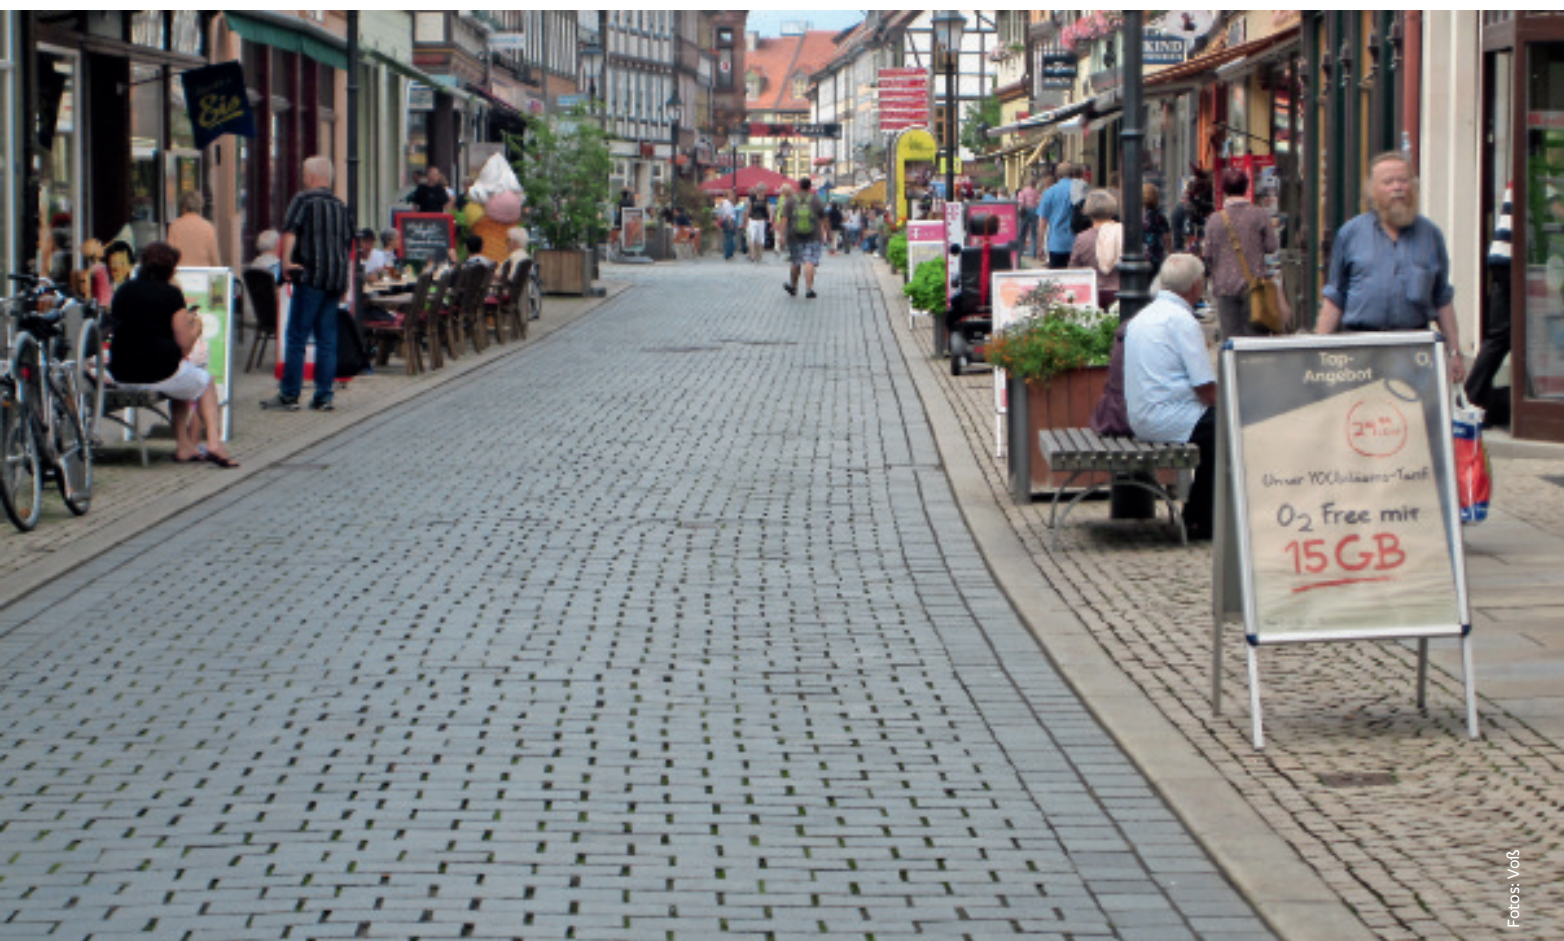
Abbildung 1: Anthrazitfarbenes Betonpflaster kann empfindlich auf Fugenmaterial reagieren.

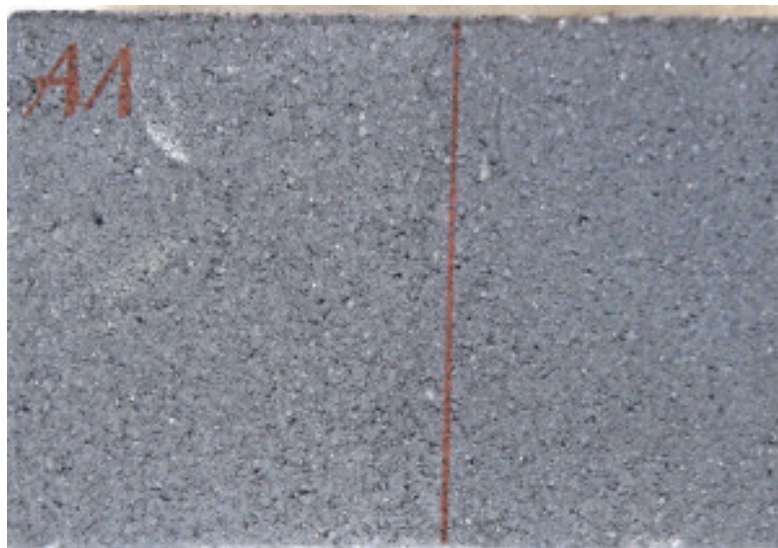
Abbildung 2: Verwendeter Betonpflastersteintyp.

Die Untersuchungen zur Bewertung der Verfärbungsneigung von Fugenmaterialien und zur Festlegung einer sachgerechten Bauabschlussreinigung erfolgten im ersten Schritt exemplarisch an einem anthrazitfarbenen Betonpflastersteintyp (Abbildung 2) und mit den nachfolgend genannten, handelsüblichen (am Markt als Standardware erhältlichen) Fugenmaterialien:

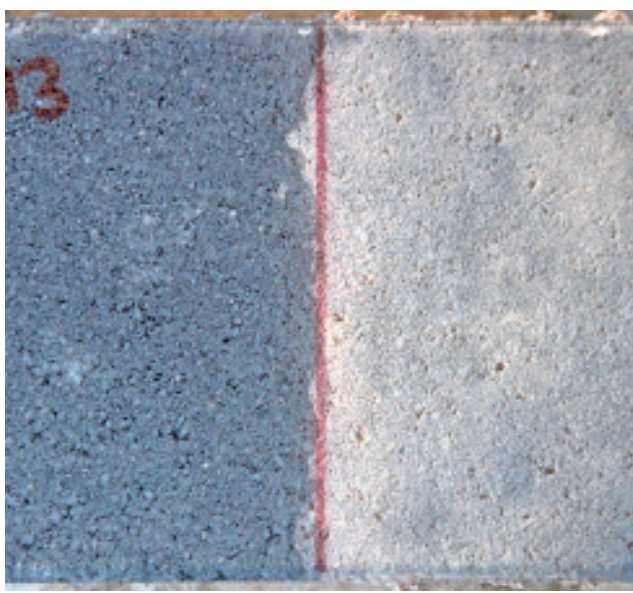
**Abbildung 3:** Aufhellung der mit Fugenmaterial beaufschlagten Pflastersteinoberfläche nach der Reinigung durch trockenes Abfegen mit einem Besen (rechte Bildhälfte).

- Die Reinigung der Betonprodukte lediglich durch trockenes Abfegen mit einem Besen ist nicht geeignet, um einen akzeptablen Reinigungserfolg zu erzielen. Die linke Steinhälfte aus Abbildung 3 zeigt eine nicht verschmutzte Referenzfläche. Bei der rechten Steinhälfte handelt es sich um die mit einem Fugenmaterial beaufschlagte und anschließend durch trockenes Abfegen mit einem Besen gereinigte Teilfläche.

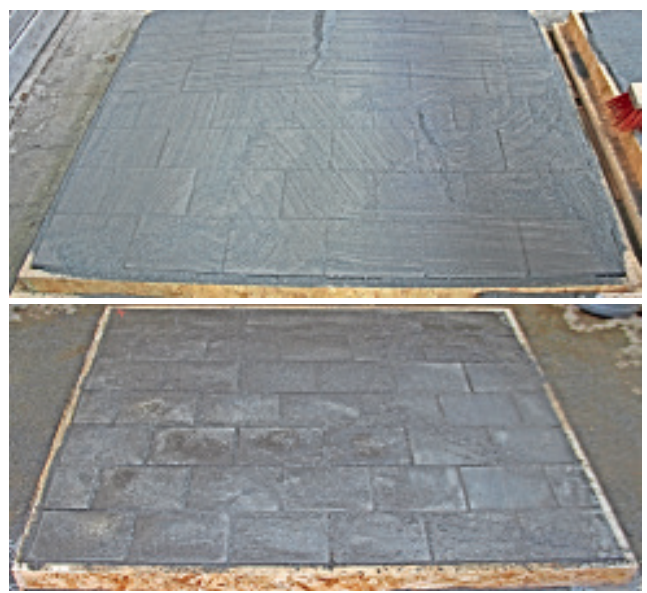
**Abbildung 4:** Oben: trockenes Einfegen, unten: nasses Einschlämmen.

- Verlegung der Betonpflastersteine auf einer Bettung, bestehend aus einem Brechsand-/Splitt-Gemisch 0/5 mm.
- Trockenes Einfügen eines Fugenmaterials mit einer hohen Verfärbungsneigung (das obere Foto in Abbildung 4 zeigt die Pflasterfläche nach dem trockenen Einfügen), Reinigen je nach Testfläche durch trockenes Abfegen nach 1 Stunde, 4 Stunden, 24 Stunden bzw. 3 Tagen und Abrütteln der Testflächen.
- Nasses Einschlämmen des Fugenmaterials (das untere Foto in Abbildung 4 zeigt die Pflasterfläche nach dem

nassen Einschlämmen), Reinigen je nach Testfläche durch trockenes Abfegen nach 1 Stunde, 4 Stunden, 24 Stunden bzw. 3 Tagen und nochmaliges Abrütteln der Testflächen.

- Die Erfassung der Verfärbung der Pflasterflächen erfolgte durch Farbmessungen mit einem Farbmessgerät (das obere Foto in Abbildung 4 zeigt die Pflasterfläche nach der trockenen Reinigung).
- Nasse Reinigung der Testfläche mit einem Besen, wobei das Wasser in eine Vorzugrichtung abgeführt wurde. Anschließend wurde die Pflasterdecke mit einem Gummiabzieher von aufstehendem Wasser befreit und die Verfärbung der Pflasterfläche nach dem Abtrocknen durch Farbmessungen mit dem genannten Farbmessgerät bestimmt (das untere Foto aus Abbildung 5 zeigt die Pflasterfläche nach der nassen Reinigung).
- Reinigung der Pflasterdecke mit einem Niederdruck-Flächenreiniger (Abbildung 6) bei einem Wasserdruck von ca. 100 bar und Beurteilung der Verfärbung der Pflasterfläche nach dem Abtrocknen durch Farbmessung mit dem genannten Farbmessgerät.

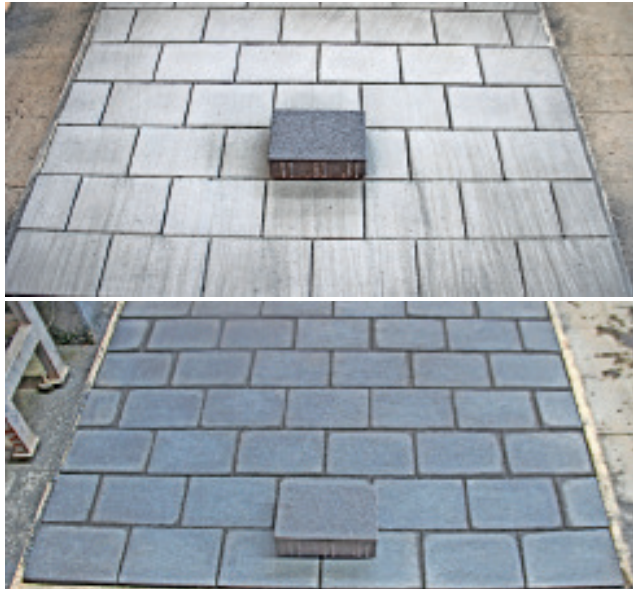
Abbildung 5: Oben: Verfärbung nach der trockenen Reinigung, unten: Verfärbung nach der nassen Reinigung.

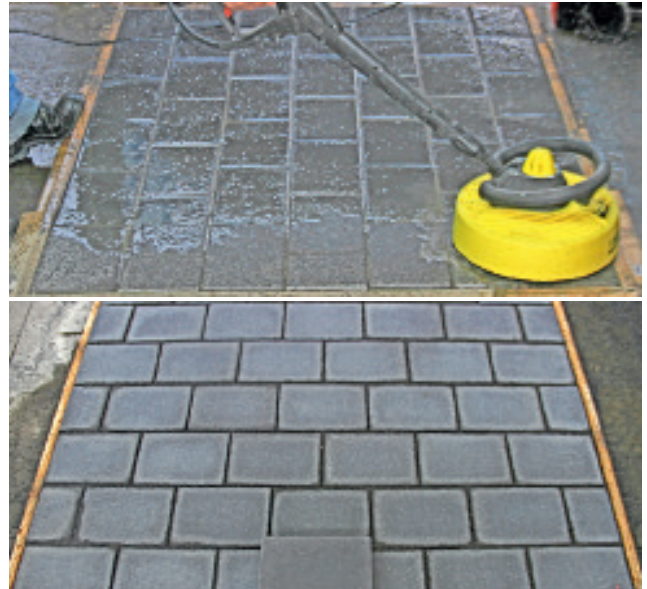
Abbildung 6: Oben: Reinigung mit einem Niederdruck-Flächenreiniger, unten: Verfärbung nach der Reinigung..

Abschließend wurden Testflächen (ca. 1 m x 1 m) erstellt und mit einem hinsichtlich der Verfärbungsneigung kritischen Fugenmaterial verfügt. Die Reinigung dieser Testflächen erfolgte zuerst trocken mit einem Besen, dann nass mit einem Besen und abschließend mit einem Niederdruck-Flächenreiner (Abbildung 6).

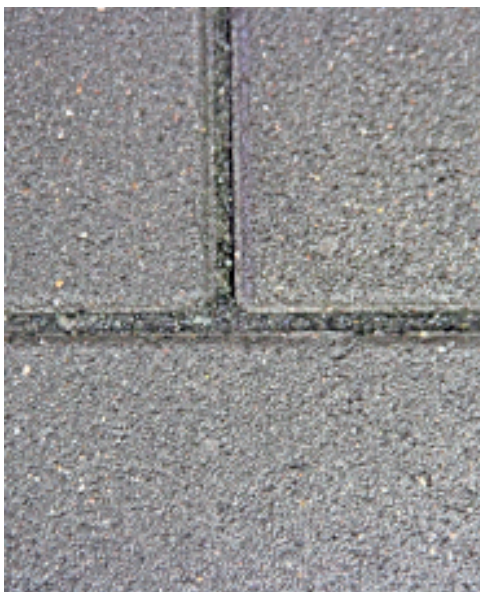
Abbildung 7: Fugenfüllung nach der Reinigung mit einem Niederdruck-Flächenreiniger.

zwischen der Unterkante der Fase und der Oberkante der Fugenfüllung an zwölf Messstellen der Untersuchungsflächen durch Ausmessen bestimmt (Abbildung 7). Bei den vier Untersuchungsflächen wurde ein mittlerer Abstand zwischen der Unterkante der Fase und der Oberkante der Fugenfüllung von 5 bis 6 mm ermittelt.

Wie Abbildung 7 zeigt, war kein signifikantes Ausspülen des Fugenmaterials im Rahmen der Reinigung mit dem Niederdruck-Flächenreiniger feststellbar.
