# Guidance on the design and installation of paved concrete gutters (Part 1)

## Hinweise zur Bauweise und Verlegung von Betonrinnen (Teil 1)

Text: Dr. rer. nat. Karl-Uwe Voß

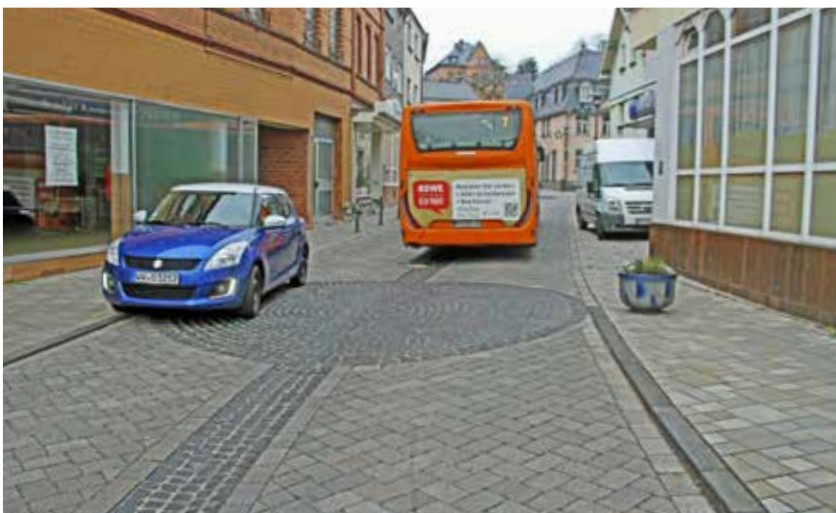
Fig. 1: Highly loaded gutter in the center of the street

It is not uncommon for designers to underestimate the traffic load acting on drainage gutters. More often than not, traffic areas are designed in which a couple of negative factors add up, which is why damage to such gutters is virtually inevitable. The example shown in Fig. 1 depicts a heavily loaded gutter in the center of a narrow street with bus traffic that was designed and constructed using small, high-density quarry stone blocks.

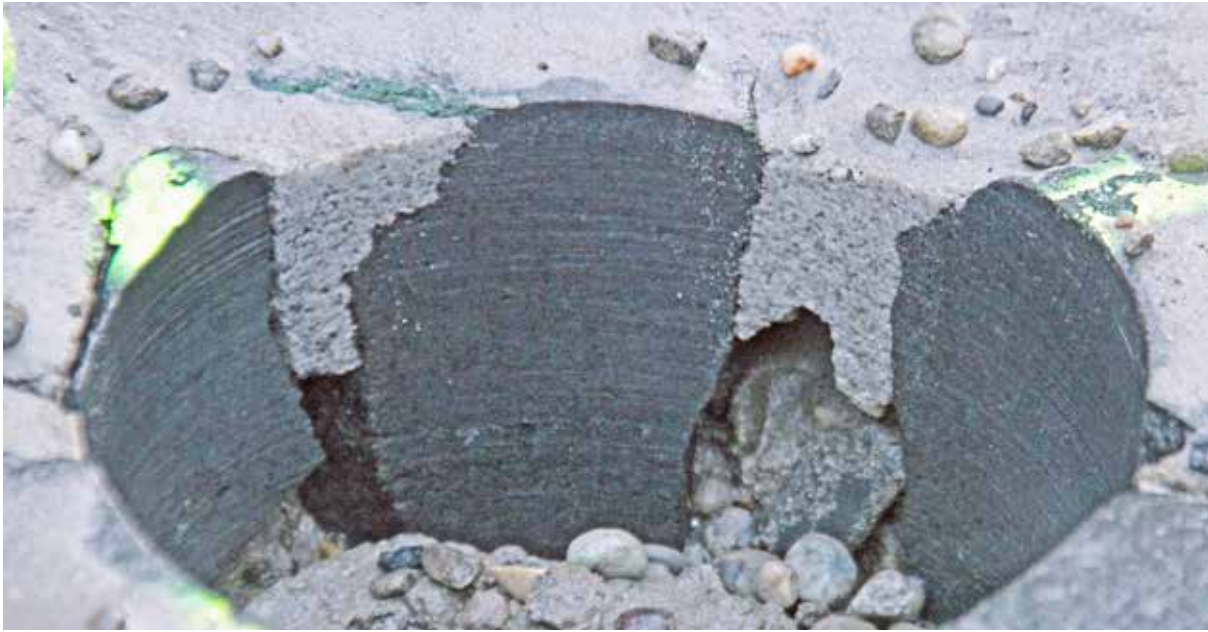
Fig. 2: Absent bond between the quarry stones and the jointing mortar

Combined with inappropriate mortar placement in the joints, these areas exhibited major damage in some cases, as shown in Fig. 2. Such damage usually first affects the jointing mortar (cracking) and subsequently the entire gutter (loosening and breaking-out of the quarry stones).

Sampling revealed that there was no adequate bond between the very dense quarry stones and the mortar. Installation of high-density quarry stone blocks increases the risk of detachment of the mortar from the paving stones. Cracks between the building materials appeared particularly prominently in the edge zone of the gutter, favored by the fact that the design did not include an edge surround. The design and dimensioning of gutters must also consider significant loads that may well exceed those during the actual service life, especially in the construction phase. Fig. 3 shows a “quiet residential street” that, according to the information provided, was only rarely used by trucks for refuse collection and other purposes, in addition to the usual car traffic. During the construction phase, however, even such gutters are regularly subjected to high loads by delivery vehicles, including a ready-mixed concrete truck and a concrete pump (see Fig. 3).

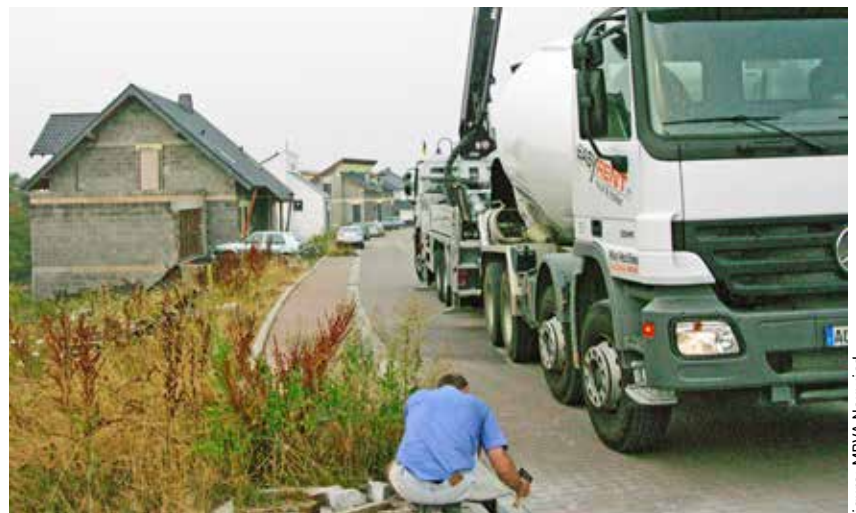
Fig. 3: Loading during the construction phase

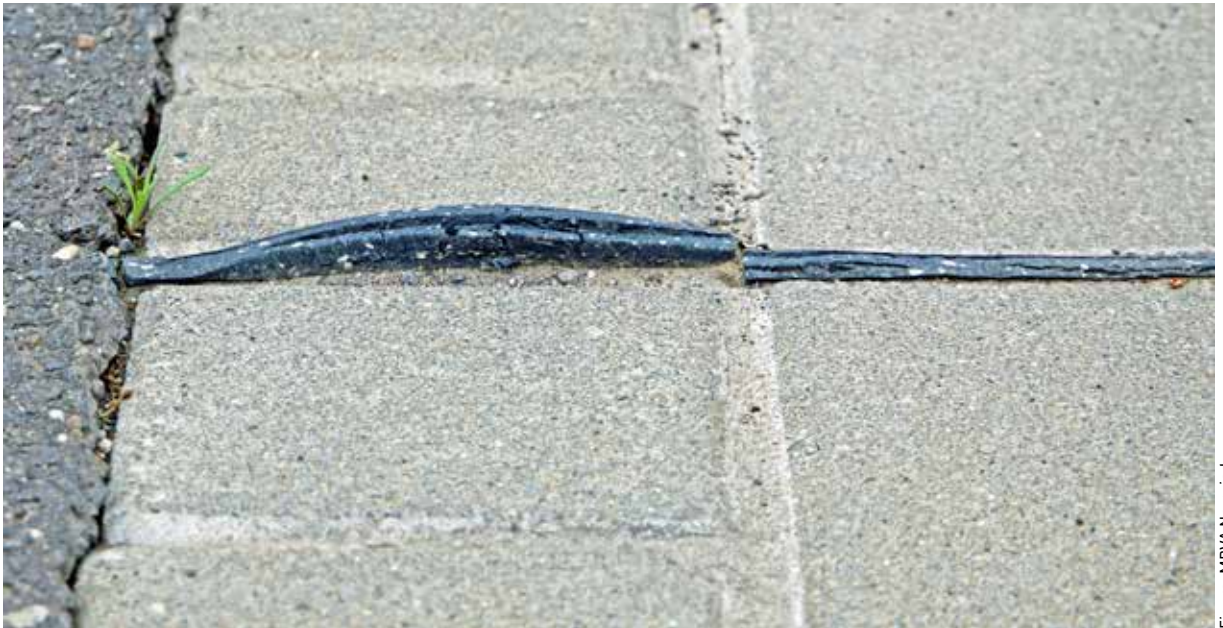
Fig. 4: Joint liner squeezed out of the joint as a result of temperature-induced deformation

Assuming installation of the gutter at a temperature of  $10^{\circ}\text{C}$  and summer temperatures of approximately  $50^{\circ}\text{C}$  occurring on the gutter surface, a movement joint spacing of 8 m will result in a temperature-induced expansion of the gutter structure by about 3.2 mm, which must be absorbed by the movement joints (see also Fig. 4).

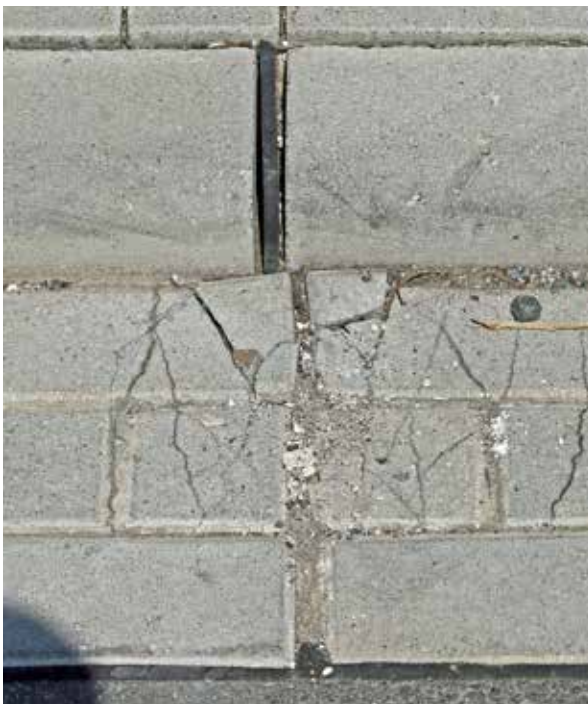
Fig. 5: Paving stone cracking and breakage directly adjacent to a movement joint

tion, movement joints must be included on both sides of road gullies or embedded elements. Insufficient attention paid to the movement joint spacing and the compressibility of joint liners (see Section 1.2) will often cause significant damage to the facing of the concrete pavers laid adjacent to the movement joints, as shown in Fig. 5. More often than not, such a damage pattern will give rise to the incorrect conclusion that pavers of substandard quality were used.

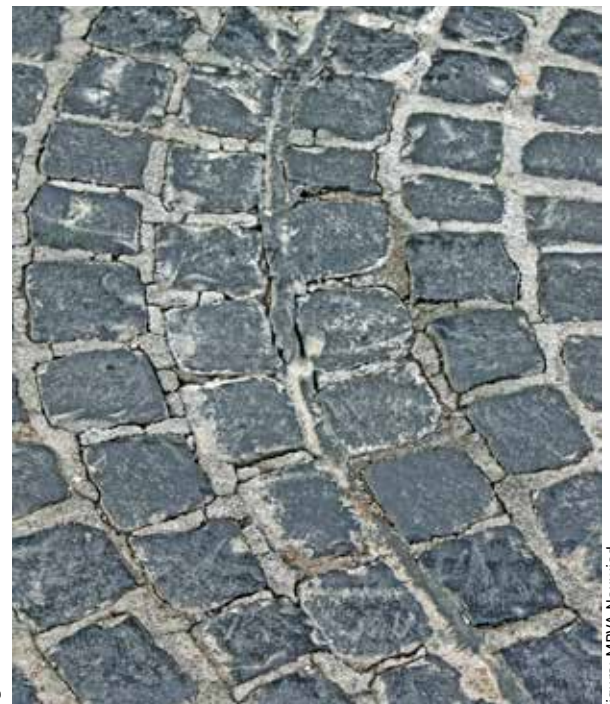
Fig. 6: Damage due to excessive deformability of the joint liner

To ensure damage-free absorption of the above-mentioned temperature-induced expansion of the gutter, permanently compressible joint liners should be used that can compensate for the deformation of the gutter system without causing damage. At the same time, however, liners must be sufficiently stiff and capable of returning to their original shape to ensure that the joint adequately supports the last row of stones before the movement joint. As these explanations show, the movement joint, despite being deformable, must additionally assume the function of a “back support” for the paving blocks to provide them with sufficient “positional stability”. If the joint liner is exceedingly susceptible to deformation, this will cause cracks to form in the cementitious joints adjacent to the movement joint (see Fig. 6). Among other factors, the damage shown above resulted from the joint liners failing to exhibit sufficient

resistance to deformation so that the adjacent paving stones were displaced by the shear forces acting on them, resulting in mortar cracking and detachment. It is precisely this trade-off – the deformability required of the joint liner versus giving way too easily – that has given rise to the often controversial debate among experts over whether relatively hard (such as polyurethane or vulcanized rubber) or soft materials (such as polyolefin foam) should be used as joint liners.

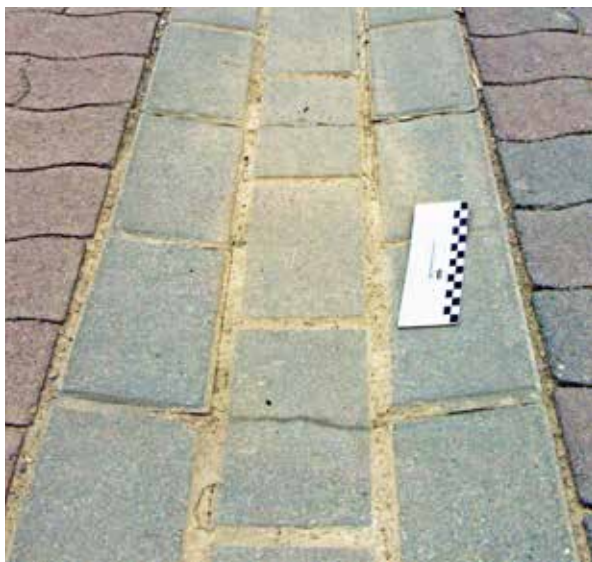
Fig. 7: Cracks in gutter systems occurring at regular intervals

installation temperatures cause the gutters to contract to a larger extent during cooling, resulting in significantly greater tensile stresses in the gutter systems associated with an increased risk of cracking (see Fig. 7).

In the case of such cracks, too, occurring at regular intervals, the parties involved in the project usually put the blame on the quality of the paving stones because this is where the cracks show. In reality, however, this damage is usually more likely to be due to excessively wide joint spacing, high installation temperatures, high jointing mortar strength levels and, most importantly, a compromised bond between the gutter and the base. Another factor influencing crack propagation in the gutter is the stone size: The risk of cracking of the paving blocks increases significantly with greater stone or slab size, whereas smaller stone or slab dimensions tend to cause cracks primarily in the joints (or in the joint-block contact zone), where they are much less noticeable.

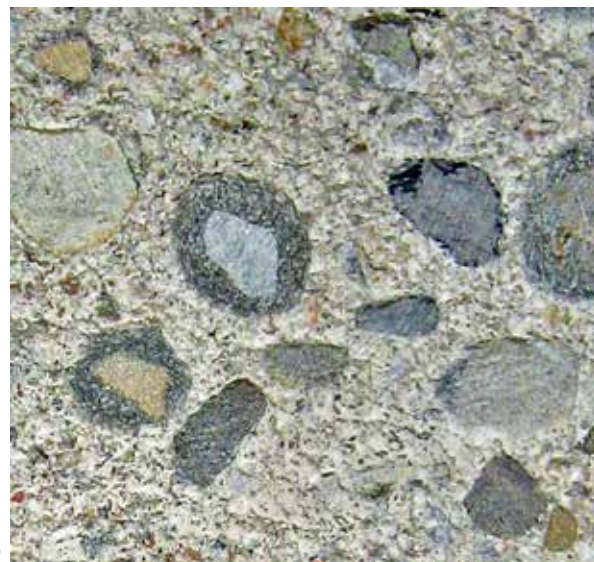
Fig. 8: Cement pockets with mineral aggregates in the center

To limit the associated cost, the concrete required for foundations has been produced on-site only in exceptional cases for a number of years. This is why ready-mixed concrete with a very dry consistency is used almost exclusively. Due to its very stiff consistency, however, the cement often cannot be broken down completely when mixing these materials, resulting in the cement pockets shown in Figs. 8 and 9.

Their formation results in the cement added to such concrete mixes being partially bound as “cementitious aggregates” (similar to the cement bound to recycled aggregate particles) that do not contribute to the strength development of the concrete.

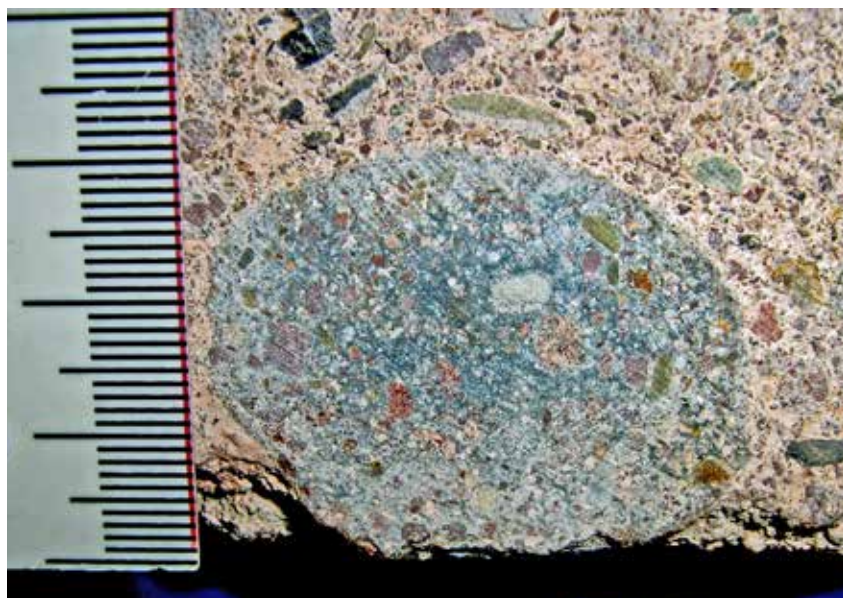
Fig. 9: Cement pockets without mineral aggregates in the center

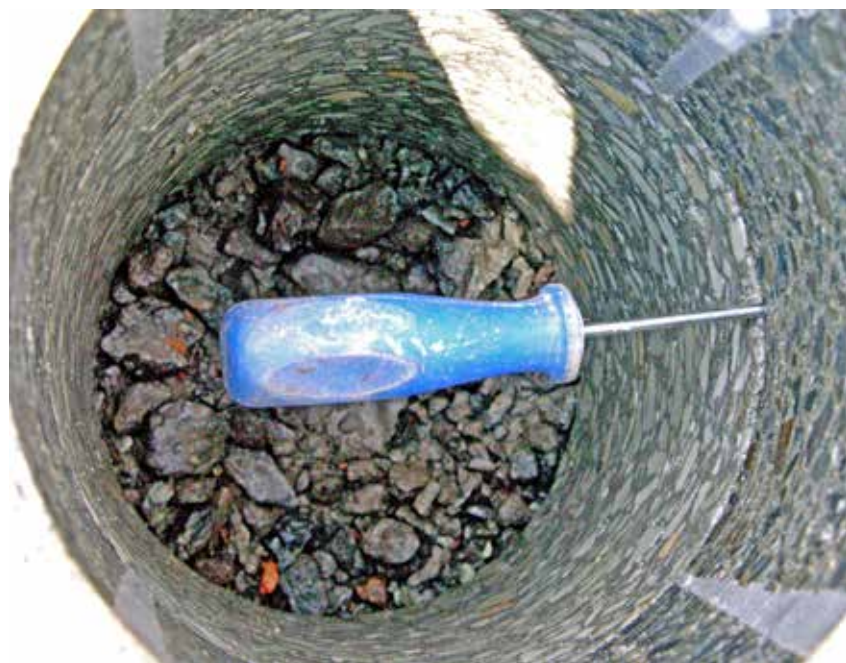
Fig. 10: Absent bond between paving block and foundation concrete

In the usual procedure, in which the concrete is either stored in piles without additional protective measures (plastic film cover ...) or even spread directly in the formwork, a sufficient bond between the foundation concrete and the paving blocks is usually not achievable because, on its surface, the concrete will dry out (“surface drying”), and no adequate bond between the gutter pavement and the foundation concrete can be established (see Fig. 10).

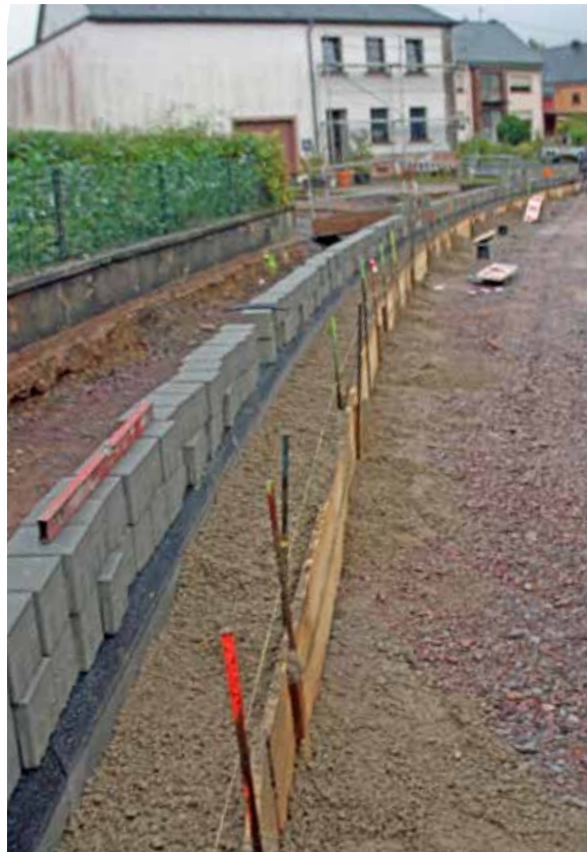
Fig. 11: Concrete placement during the construction of a gutter system

Fig. 11 below shows a “common” (but inappropriate) procedure in the course of constructing the gutter system. As the image reveals, on this construction site, the foundation concrete was placed in the area of the planned gutter system (in this case, even the formwork had been placed beforehand) until the ready-mixed concrete truck was completely emptied. This pouring

method deprives the concrete of the water required for hydration for hours in the areas where the foundation concrete lies open for a long time, and the concrete will “die of thirst”. Foundation concrete placed in this way is highly likely to fail to establish an adequate bond to the underside of the paving blocks of the gutter across major portions of the installation area.
